## Lac Beaven – Suivi du périphyton en 2019

| Numéro RSVL | 0269 |
| Date(s) des observations | 27 août 2019 |

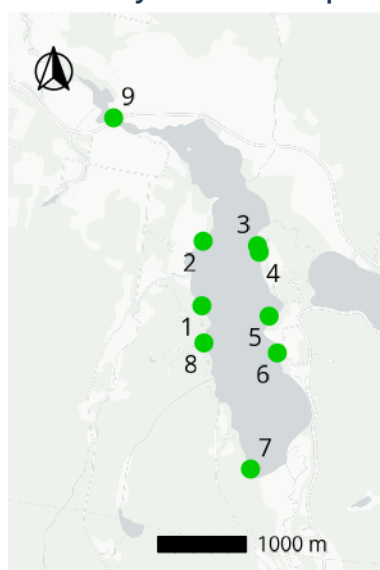
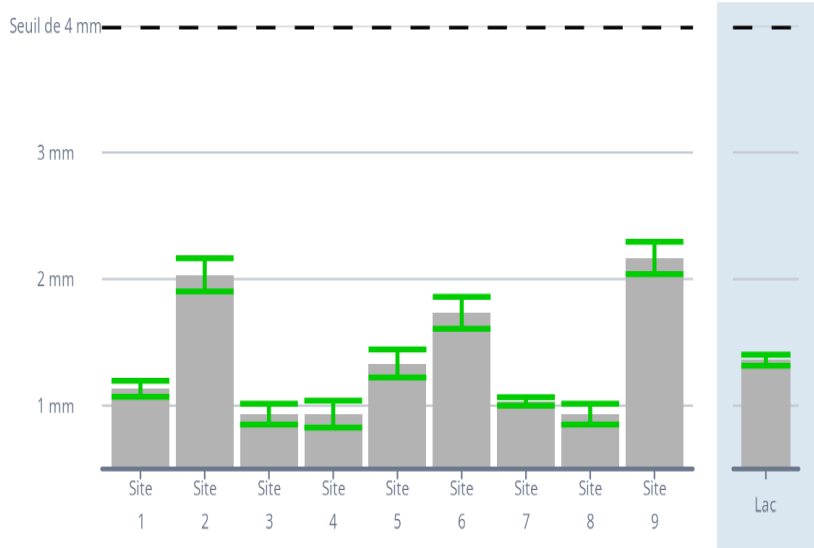
### Épaisseur moyenne du tapis de périphyton

Pour chaque site et pour l'ensemble du lac, les bandes grises représentent l'épaisseur moyenne du périphyton et les barres colorées illustrent la marge d'erreur autour de cette moyenne. À l'échelle du lac, l'épaisseur moyenne du tapis de périphyton est de 1,4 mm. Comme la marge d'erreur se situe entièrement sous la valeur seuil de 4 mm, cela suggère qu'il n'y a pas d'enrichissement en nutriments dans le littoral.

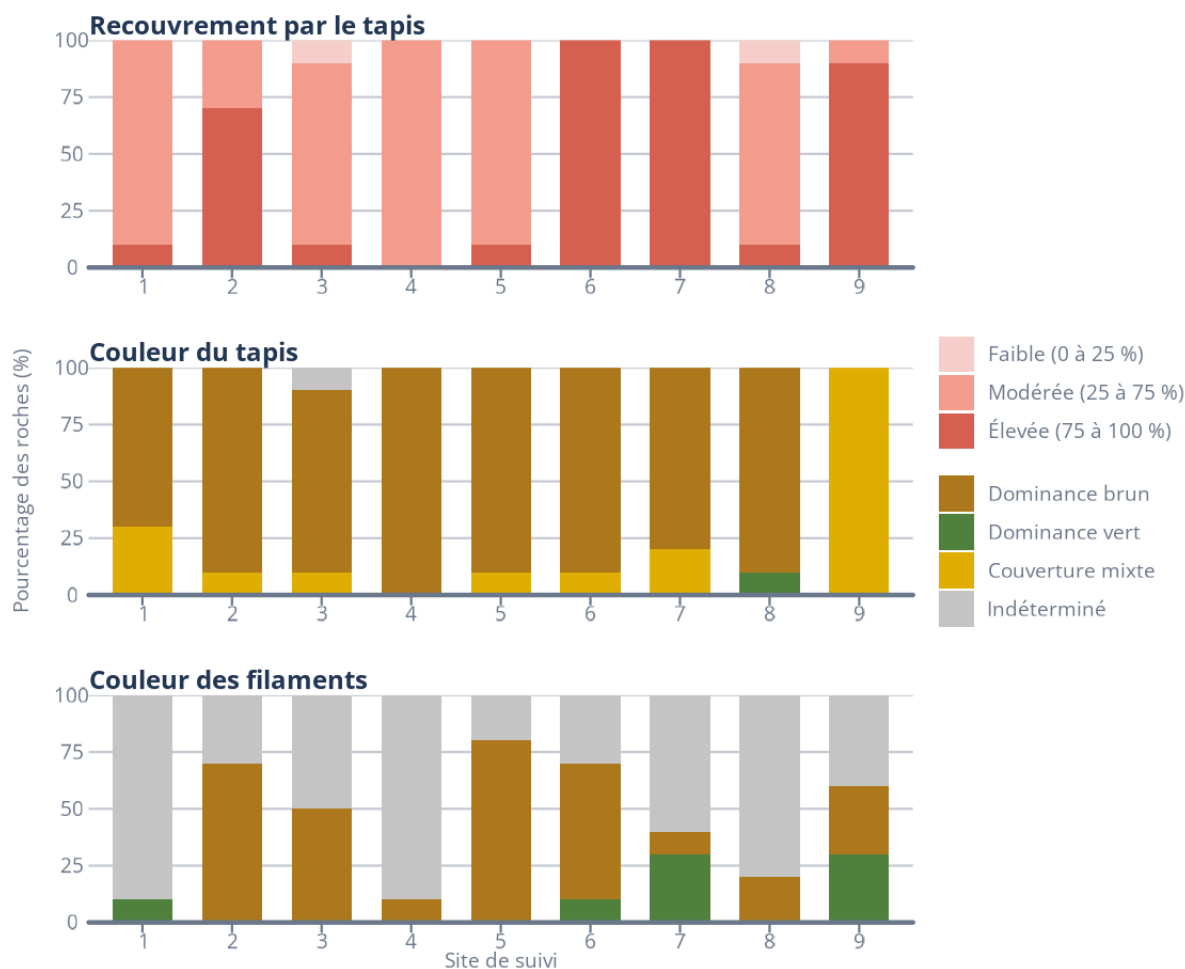
## Caractéristiques du périphyton

Sur la majorité des roches inspectées autour du lac, on observe un recouvrement modéré par le tapis de périphyton. Les sites d'échantillonnage 6, 7 et 9 se démarquent par un recouvrement particulièrement élevé.

Parmi les tapis de périphyton observés, 78 % sont bruns, 21 % présentent un mélange de brun et de vert et 1 % sont verts.

Des filaments de périphyton sont présents sur 46 % des roches examinées autour du lac. Parmi les roches où des filaments sont observés, 80 % présentent des filaments bruns et 20 % présentent des filaments verts.
