## Lac Grothé – Suivi du périphyton en 2017

| Numéro RSVL | 0369 |
| Municipalité(s) | Wentworth-Nord |
| Date(s) des observations | 10 août 2017 |

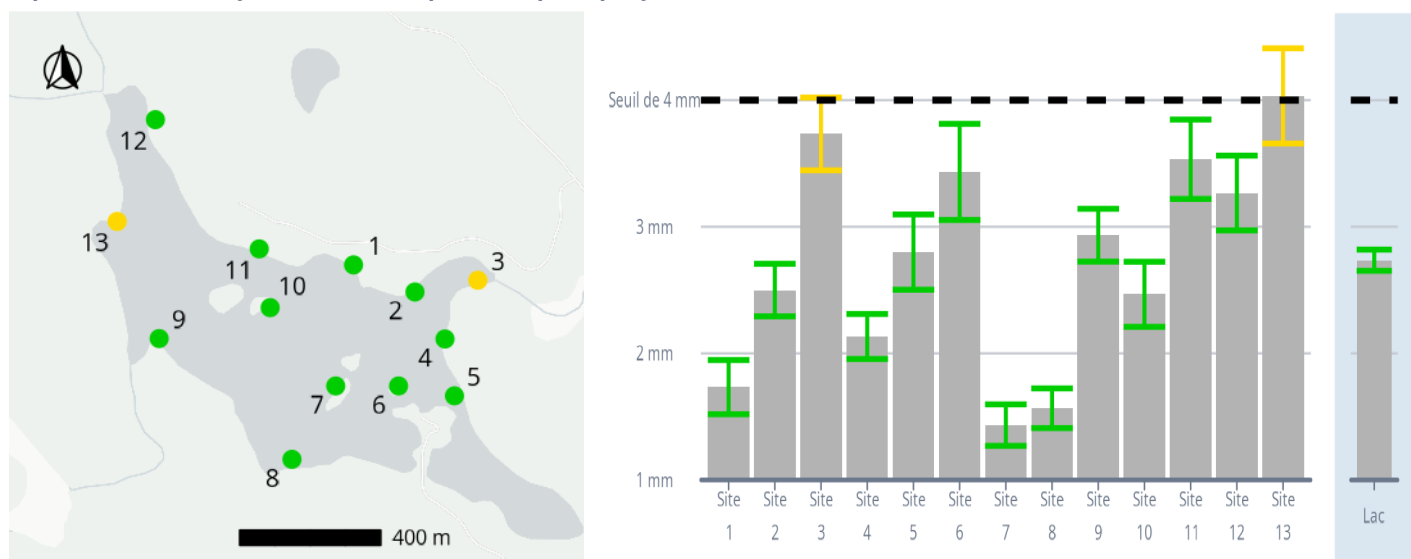
### Épaisseur moyenne du tapis de périphyton

Pour chaque site et pour l'ensemble du lac, les bandes grises représentent l'épaisseur moyenne du périphyton et les barres colorées illustrent la marge d'erreur autour de cette moyenne. À l'échelle du lac, l'épaisseur moyenne du tapis de périphyton est de 2,7 mm. Comme la marge d'erreur se situe entièrement sous la valeur seuil de 4 mm, cela suggère qu'il n'y a pas d'enrichissement en nutriments dans le littoral. Toutefois, pour 2 des 13 sites, la marge d'erreur englobe la valeur seuil de 4 mm, ce qui suggère un enrichissement probable en nutriments à ces endroits.

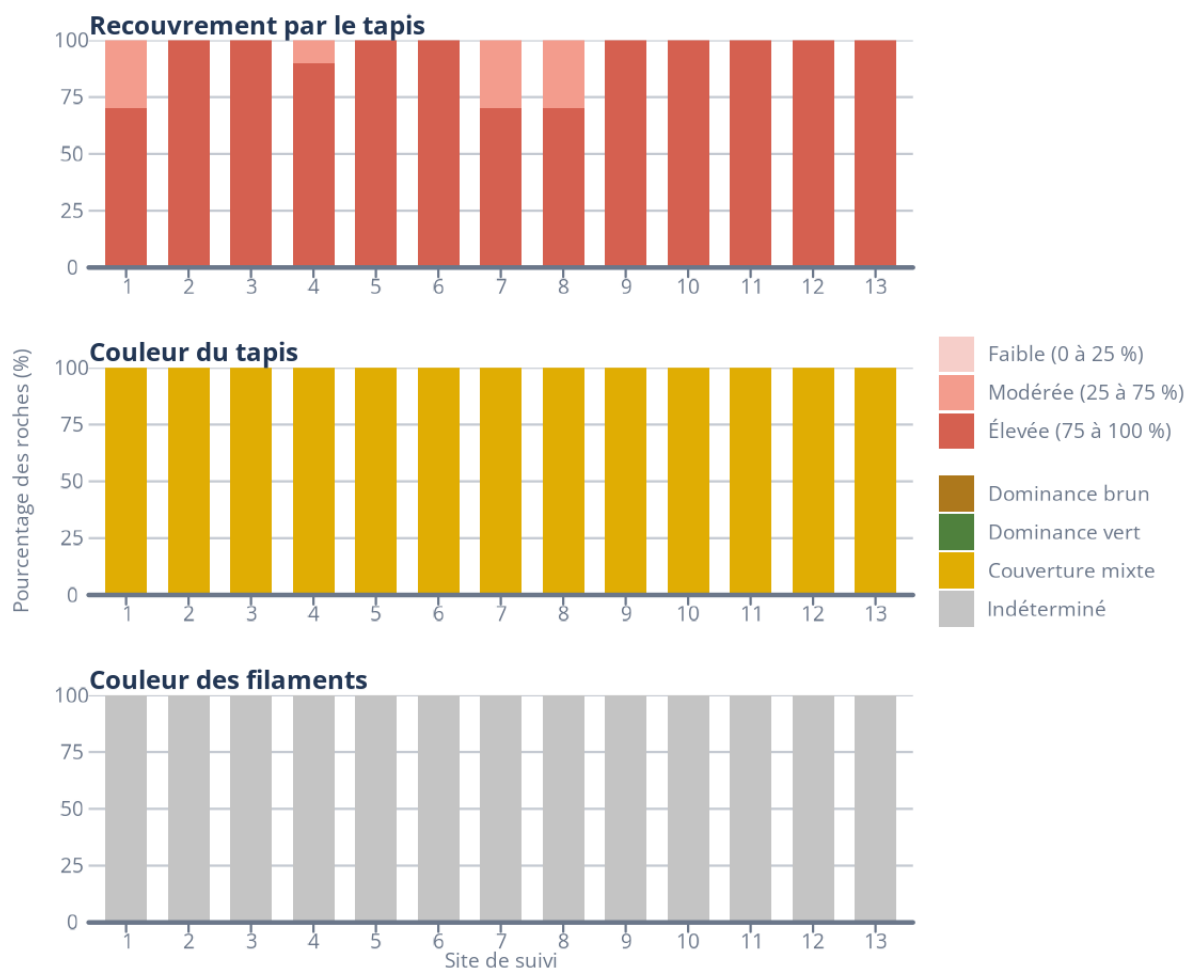
## Caractéristiques du périphyton

Sur la majorité des roches inspectées autour du lac, on observe un recouvrement élevé par le tapis de périphyton.

Les tapis de périphyton présentent tous une combinaison de brun et de vert.

Aucun filament de périphyton n'a été observé.
