## Lac Hughes – Suivi du périphyton en 2018

| Numéro RSVL | 0571 |
| Municipalité(s) | Gore et Mille-Isles |
| Date(s) des observations | 5 et 6 août 2018 |

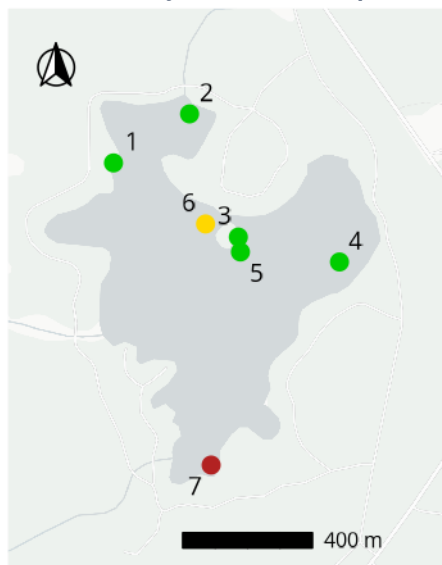
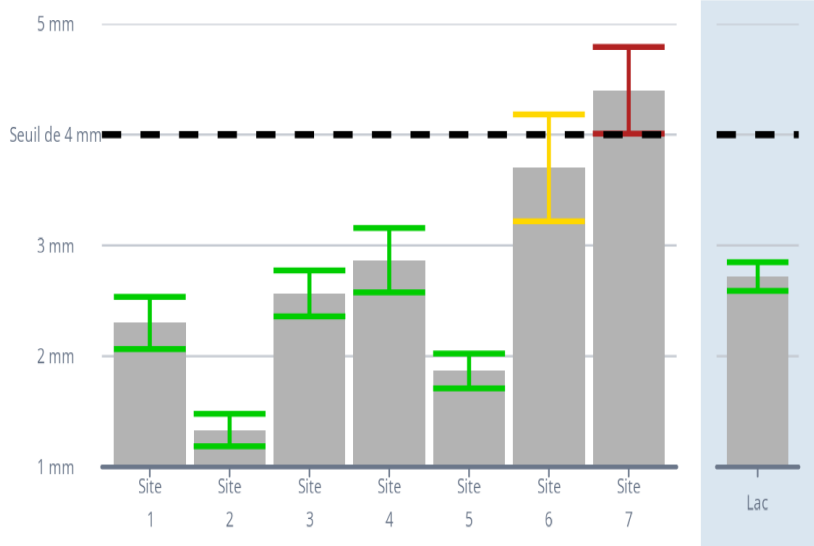
### Épaisseur moyenne du tapis de périphyton

Pour chaque site et pour l'ensemble du lac, les bandes grises représentent l'épaisseur moyenne du périphyton et les barres colorées illustrent la marge d'erreur autour de cette moyenne. À l'échelle du lac, l'épaisseur moyenne du tapis de périphyton est de 2,7 mm. Comme la marge d'erreur se situe entièrement sous la valeur seuil de 4 mm, cela suggère qu'il n'y a pas d'enrichissement en nutriments dans le littoral. Toutefois, pour 1 des 7 sites, la marge d'erreur dépasse le seuil de 4 mm d'épaisseur et pour 1 des 7 sites, la marge d'erreur englobe la valeur seuil de 4 mm.

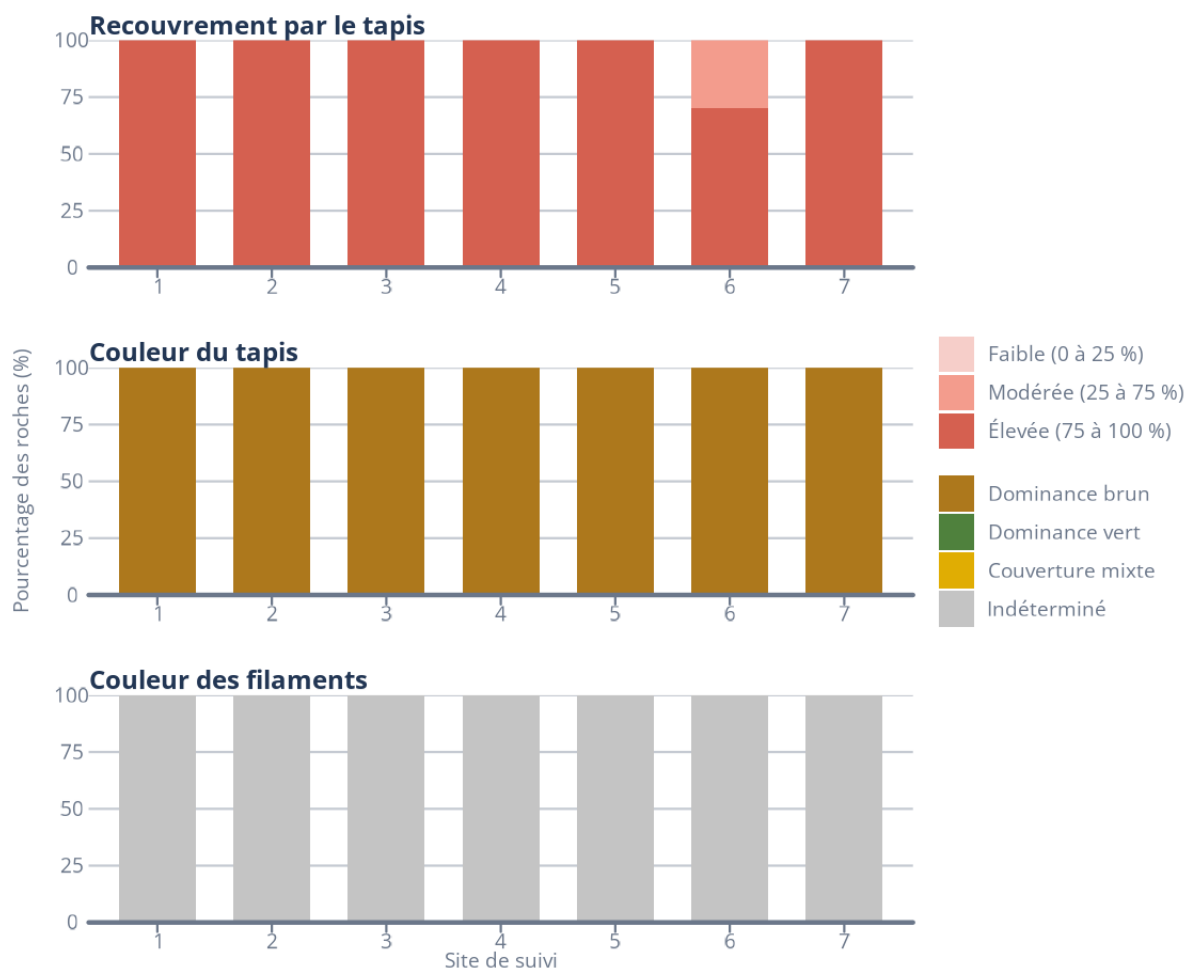
## Caractéristiques du périphyton

Sur la majorité des roches inspectées autour du lac, on observe un recouvrement élevé par le tapis de périphyton.

Les tapis de périphyton observés sont tous de couleur brune.

Aucun filament de périphyton n'a été observé.
