## Lac Caribou – Suivi du périphyton en 2015

| Numéro RSVL | 0059 |
| Date(s) des observations | 4 août 2015 |

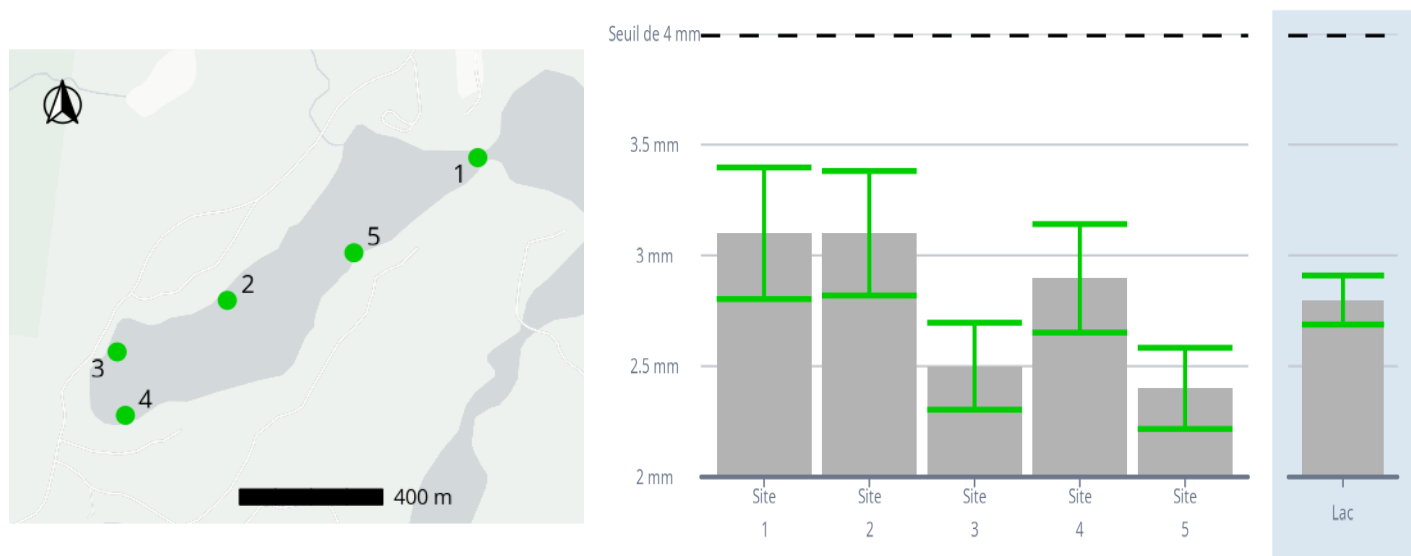
### Épaisseur moyenne du tapis de périphyton

Pour chaque site et pour l'ensemble du lac, les bandes grises représentent l'épaisseur moyenne du périphyton et les barres colorées illustrent la marge d'erreur autour de cette moyenne. À l'échelle du lac, l'épaisseur moyenne du tapis de périphyton est de 2,8 mm. Comme la marge d'erreur se situe entièrement sous la valeur seuil de 4 mm, cela suggère qu'il n'y a pas d'enrichissement en nutriments dans le littoral.

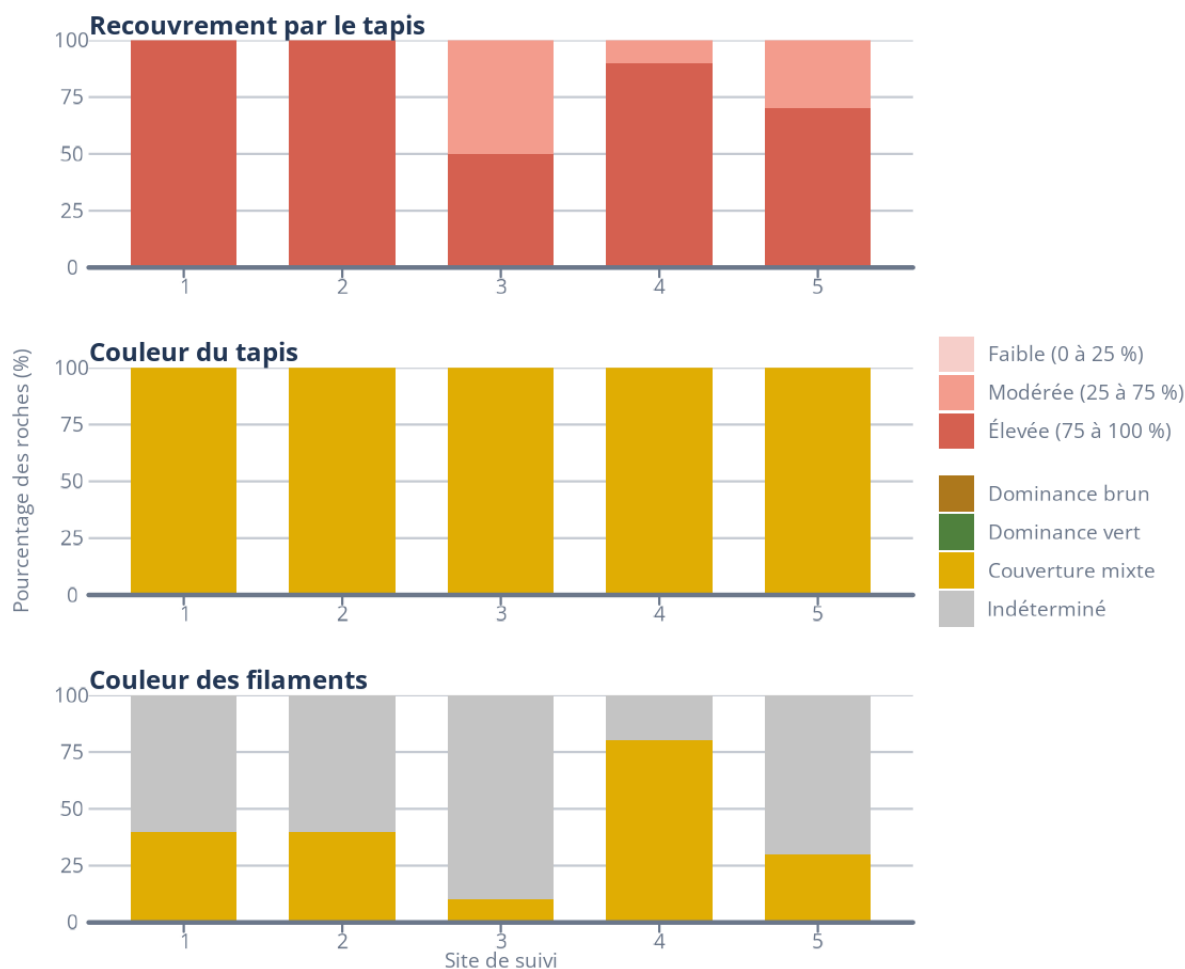
## Caractéristiques du périphyton

Sur la majorité des roches inspectées autour du lac, on observe un recouvrement élevé par le tapis de périphyton.

Les tapis de périphyton présentent tous une combinaison de brun et de vert.

Des filaments de périphyton sont présents sur 40 % des roches examinées autour du lac et ils présentent tous une combinaison de brun et de vert.
