## Lac Notre-Dame – Suivi du périphyton en 2014

| Numéro RSVL | 0306 |
| Municipalité(s) | Wentworth-Nord |

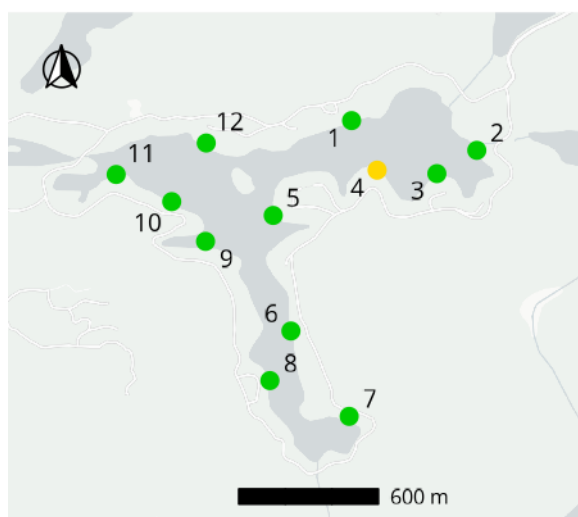
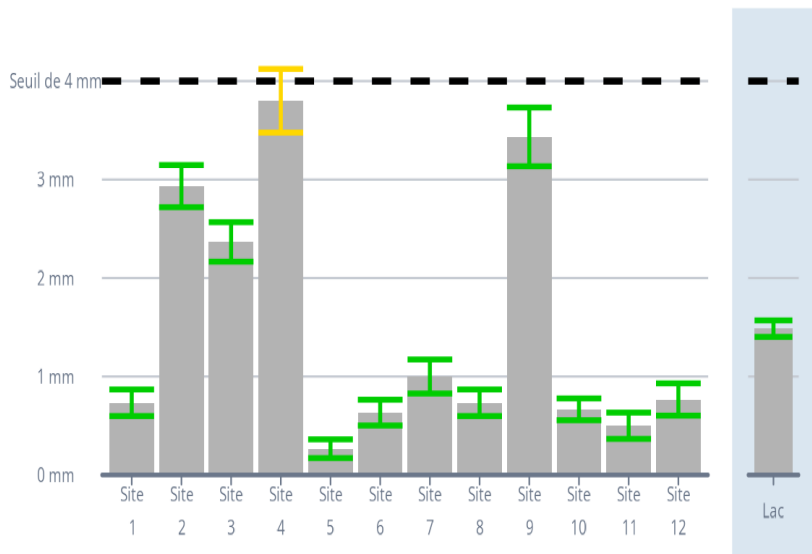
### Épaisseur moyenne du tapis de périphyton

Pour chaque site et pour l'ensemble du lac, les bandes grises représentent l'épaisseur moyenne du périphyton et les barres colorées illustrent la marge d'erreur autour de cette moyenne. À l'échelle du lac, l'épaisseur moyenne du tapis de périphyton est de 1,5 mm. Comme la marge d'erreur se situe entièrement sous la valeur seuil de 4 mm, cela suggère qu'il n'y a pas d'enrichissement en nutriments dans le littoral. Toutefois, pour le site 4, la marge d'erreur englobe la valeur seuil de 4 mm, ce qui suggère un enrichissement probable en nutriments à cet endroit.

### Probabilité d'enrichissement en nutriments dans le littoral

- Peu probable
- Probable
- Très probable

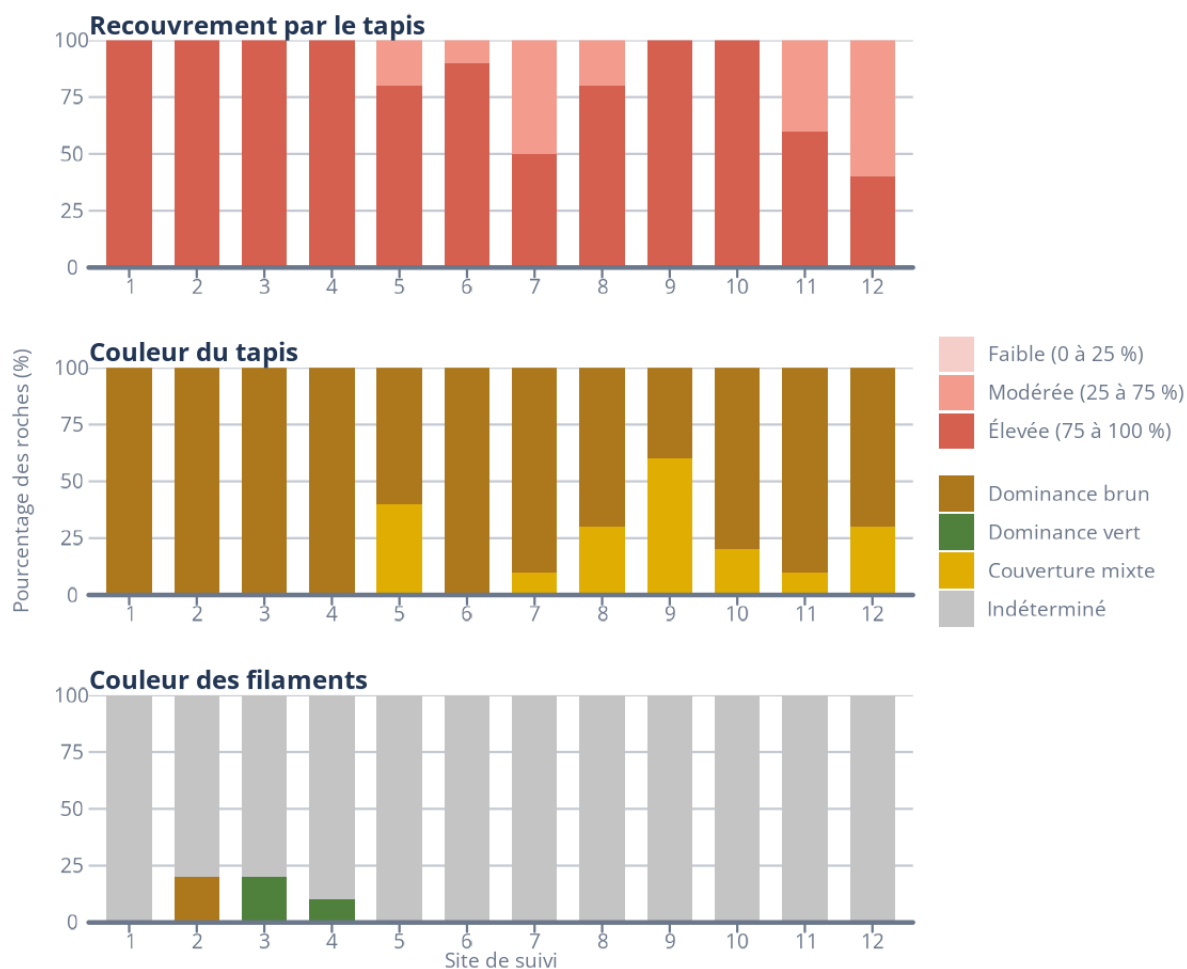
## Caractéristiques du périphyton

Sur la majorité des roches inspectées autour du lac, on observe un recouvrement élevé par le tapis de périphyton.

Parmi les tapis de périphyton observés, 83 % sont bruns et 17 % présentent un mélange de brun et de vert.

Des filaments de périphyton sont présents sur 4 % des roches examinées autour du lac.

Une augmentation du recouvrement, l'apparition de filaments ou une variation de couleur sont des signes à surveiller dans le temps pour détecter un changement dans le milieu.
