## Lac Notre-Dame – Suivi du périphyton en 2016

| Numéro RSVL | 0306 |
| Municipalité(s) | Wentworth-Nord |
| Date(s) des observations | 13 juillet 2016 et 9, 14 et 16 août 2016 |

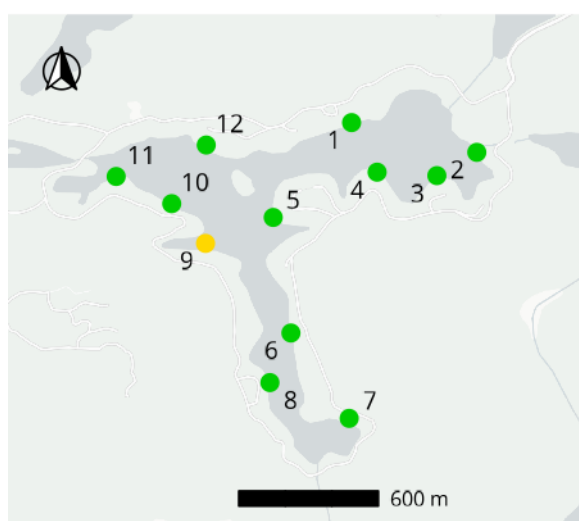
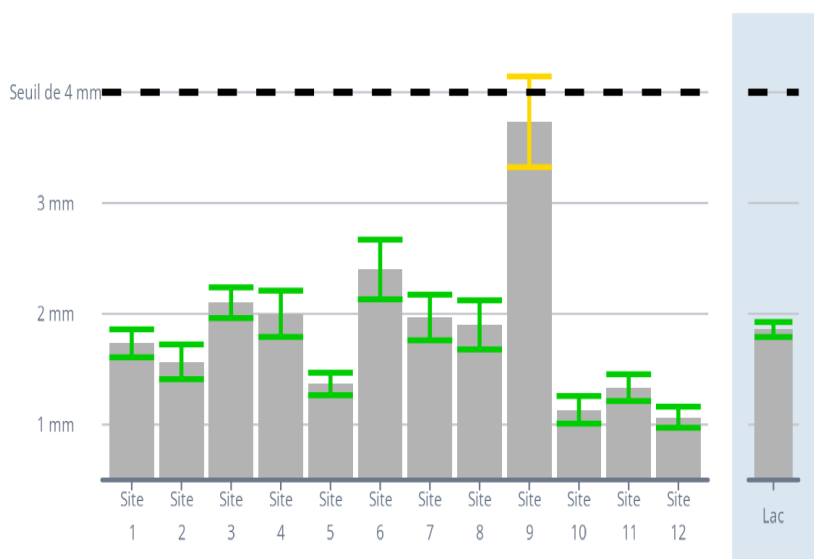
### Épaisseur moyenne du tapis de périphyton

Pour chaque site et pour l'ensemble du lac, les bandes grises représentent l'épaisseur moyenne du périphyton et les barres colorées illustrent la marge d'erreur autour de cette moyenne. À l'échelle du lac, l'épaisseur moyenne du tapis de périphyton est de 1,9 mm. Comme la marge d'erreur se situe entièrement sous la valeur seuil de 4 mm, cela suggère qu'il n'y a pas d'enrichissement en nutriments dans le littoral. Toutefois, pour le site 9, la marge d'erreur englobe la valeur seuil de 4 mm, ce qui suggère un enrichissement probable en nutriments à cet endroit.

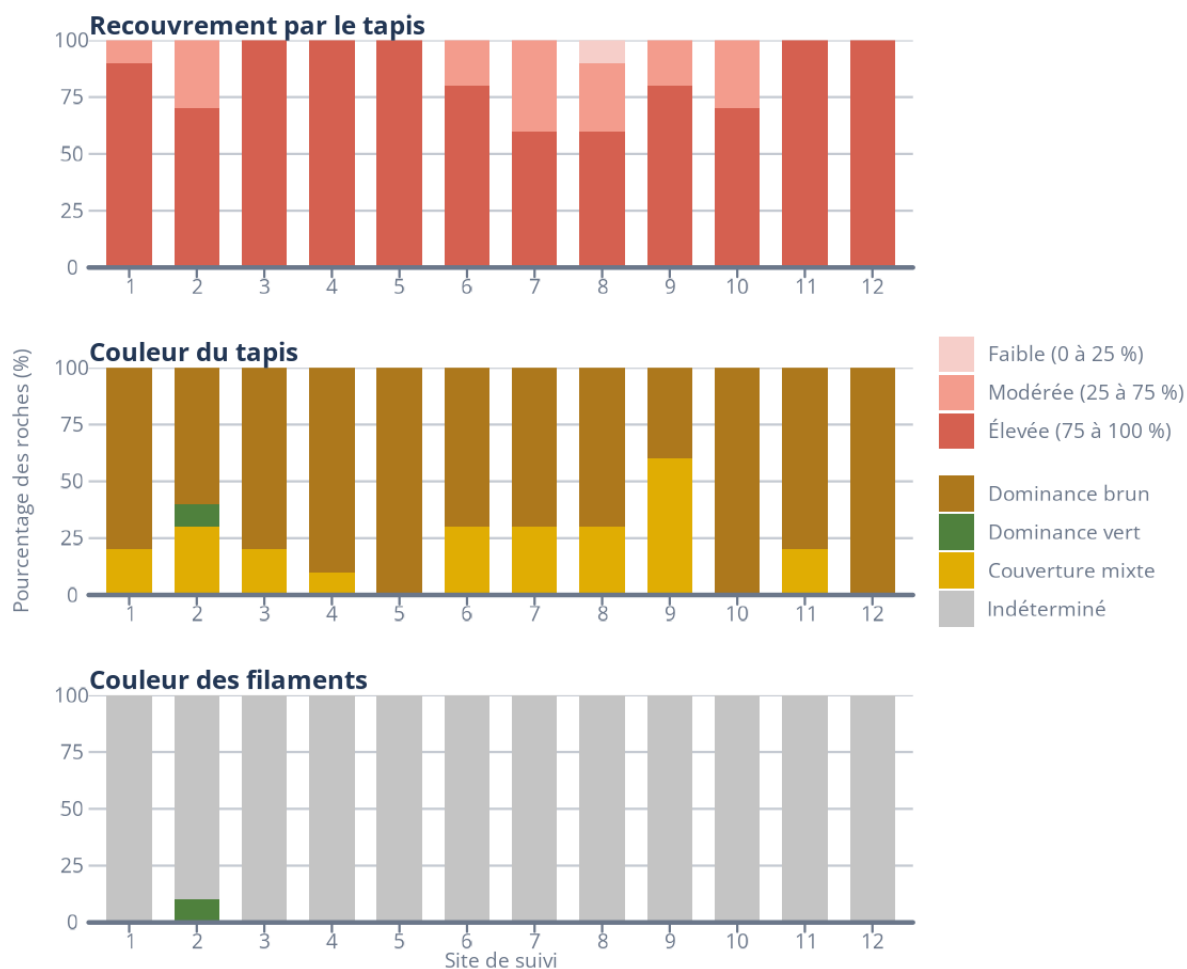
## Caractéristiques du périphyton

Sur la majorité des roches inspectées autour du lac, on observe un recouvrement élevé par le tapis de périphyton.

Parmi les tapis de périphyton observés, 78 % sont bruns, 21 % présentent un mélange de brun et de vert et 1 % sont verts.

Des filaments de périphyton sont présents sur 1 % des roches examinées autour du lac et ils sont tous de couleur verte.
