## Lac Saint-François-Xavier – Suivi du périphyton en 2013

| Numéro RSVL | 0307 |
| Municipalité(s) | Wentworth-Nord |
| Date(s) des observations | 5 et 6 août 2013 |

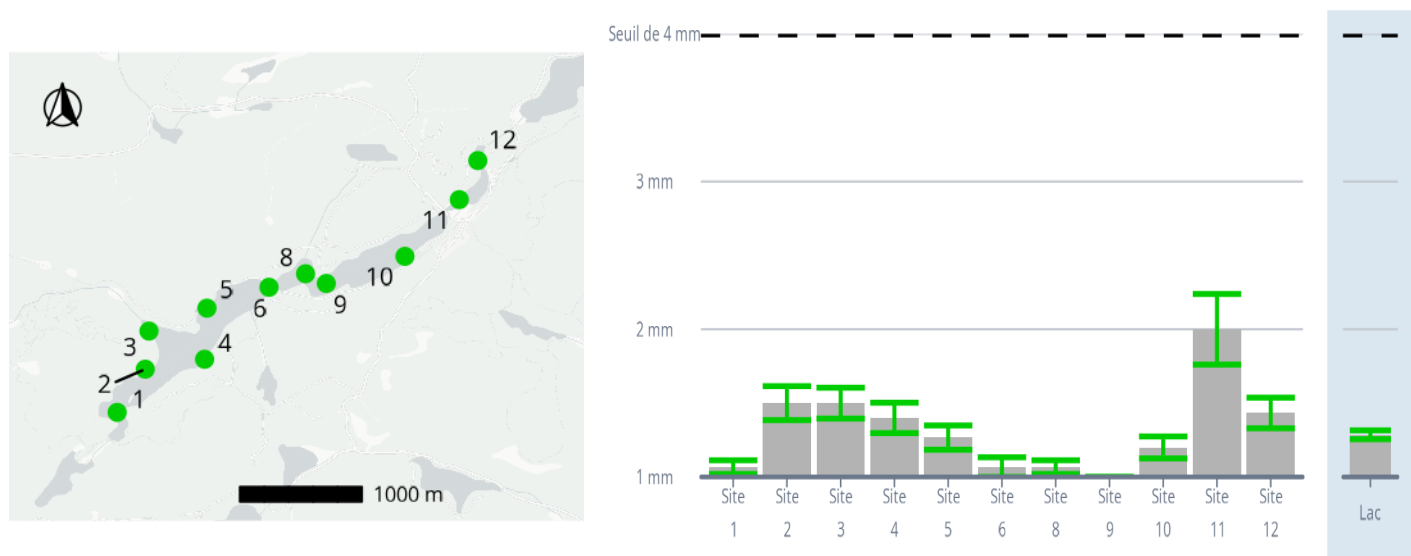
### Épaisseur moyenne du tapis de périphyton

Pour chaque site et pour l'ensemble du lac, les bandes grises représentent l'épaisseur moyenne du périphyton et les barres colorées illustrent la marge d'erreur autour de cette moyenne. À l'échelle du lac, l'épaisseur moyenne du tapis de périphyton est de 1,3 mm. Comme la marge d'erreur se situe entièrement sous la valeur seuil de 4 mm, cela suggère qu'il n'y a pas d'enrichissement en nutriments dans le littoral.

Les caractéristiques du périphyton peuvent varier d'un secteur à l'autre en fonction des apports locaux en nutriments, mais aussi en fonction de la présence d'herbivores aquatiques, de la lumière disponible ou de l'exposition au vent et aux courants.

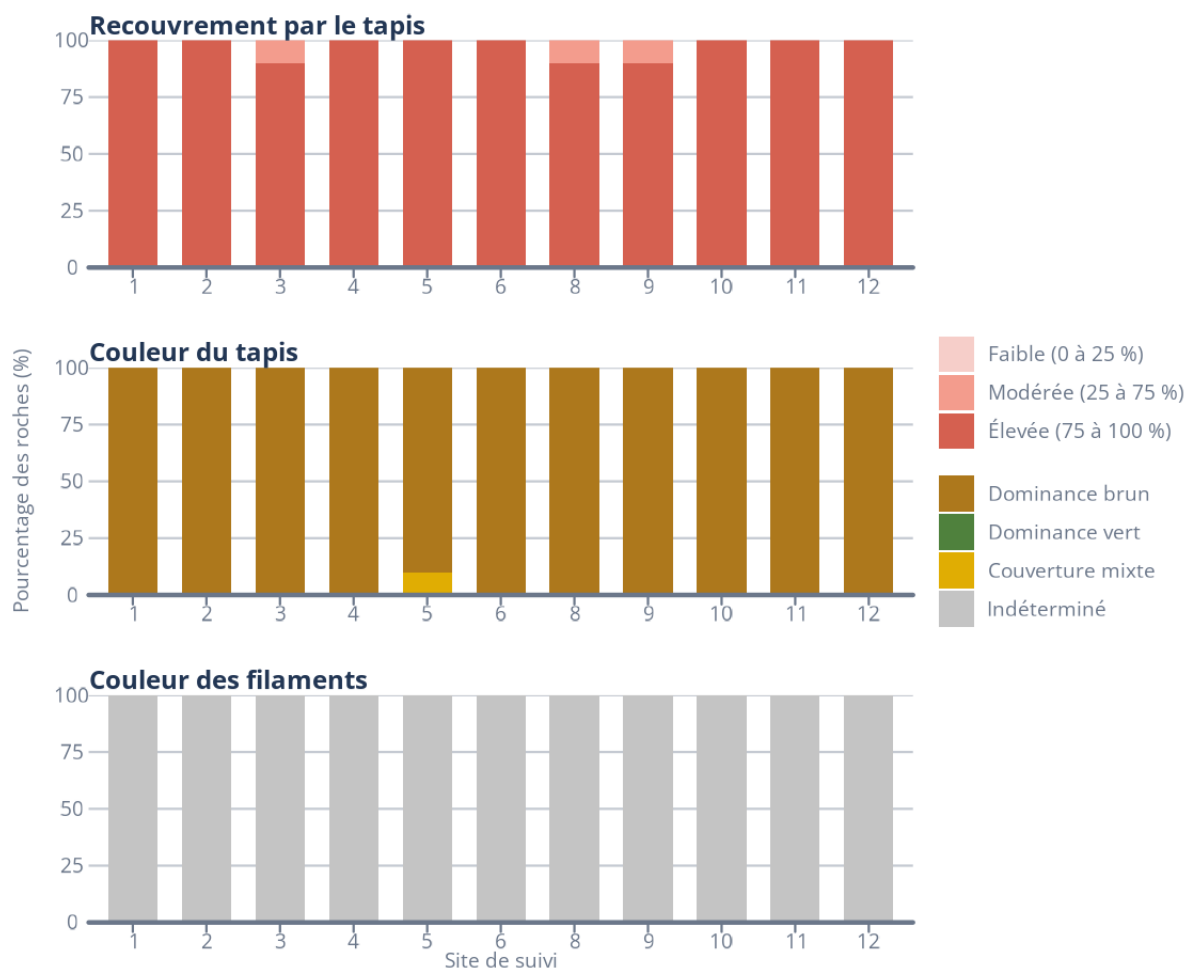
## Caractéristiques du périphyton

Les résultats sont exprimés en pourcentage de roches observées présentant chaque caractéristique.

Sur la majorité des roches inspectées autour du lac, on observe un recouvrement élevé par le tapis de périphyton.

Parmi les tapis de périphyton observés, 99 % sont bruns et 1 % présentent un mélange de brun et de vert.

Aucun filament de périphyton n'a été observé.

Une augmentation du recouvrement, l'apparition de filaments ou une variation de couleur sont des signes à surveiller dans le temps pour détecter un changement dans le milieu.
