## Lac Saint-François-Xavier – Suivi du périphyton en 2014

| Numéro RSVL | 0307 |
| Municipalité(s) | Wentworth-Nord |
| Date(s) des observations | 4 août 2014 |

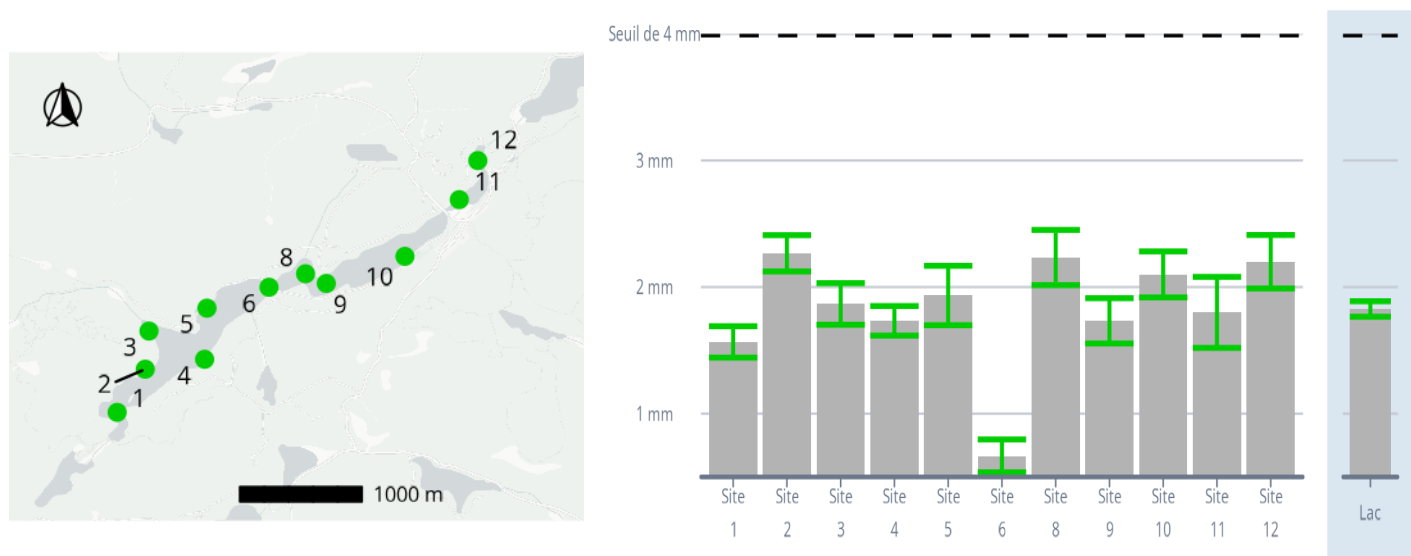
### Épaisseur moyenne du tapis de périphyton

Pour chaque site et pour l'ensemble du lac, les bandes grises représentent l'épaisseur moyenne du périphyton et les barres colorées illustrent la marge d'erreur autour de cette moyenne. À l'échelle du lac, l'épaisseur moyenne du tapis de périphyton est de 1,8 mm. Comme la marge d'erreur se situe entièrement sous la valeur seuil de 4 mm, cela suggère qu'il n'y a pas d'enrichissement en nutriments dans le littoral.

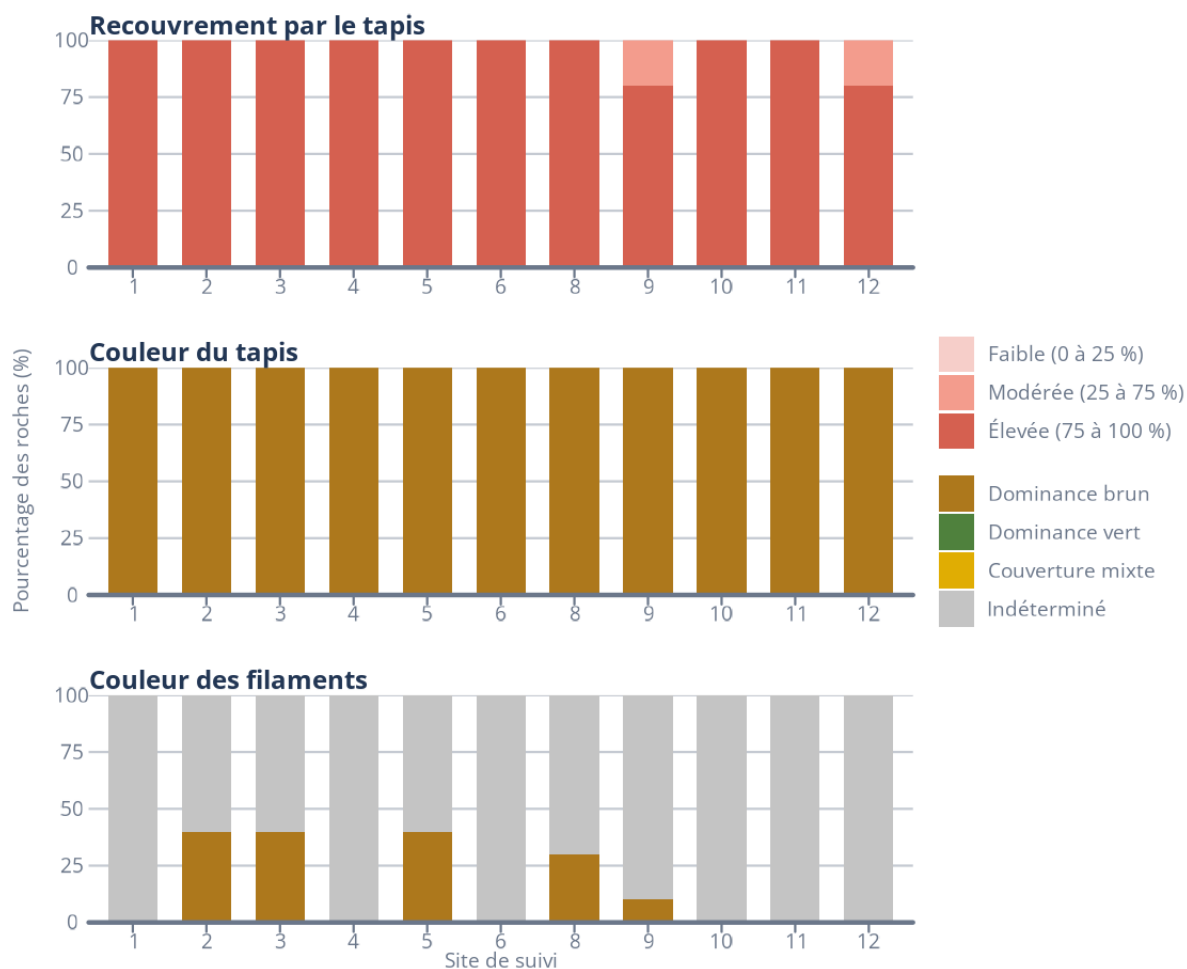
## Caractéristiques du périphyton

Sur la majorité des roches inspectées autour du lac, on observe un recouvrement élevé par le tapis de périphyton.

Les tapis de périphyton observés sont tous de couleur brune.

Des filaments de périphyton sont présents sur 15 % des roches examinées autour du lac et ils sont tous de couleur brune.
