## Lac Saint-François-Xavier – Suivi du périphyton en 2015

| Numéro RSVL | 0307 |
| Municipalité(s) | Wentworth-Nord |
| Date(s) des observations | 16 et 17 août 2015 |

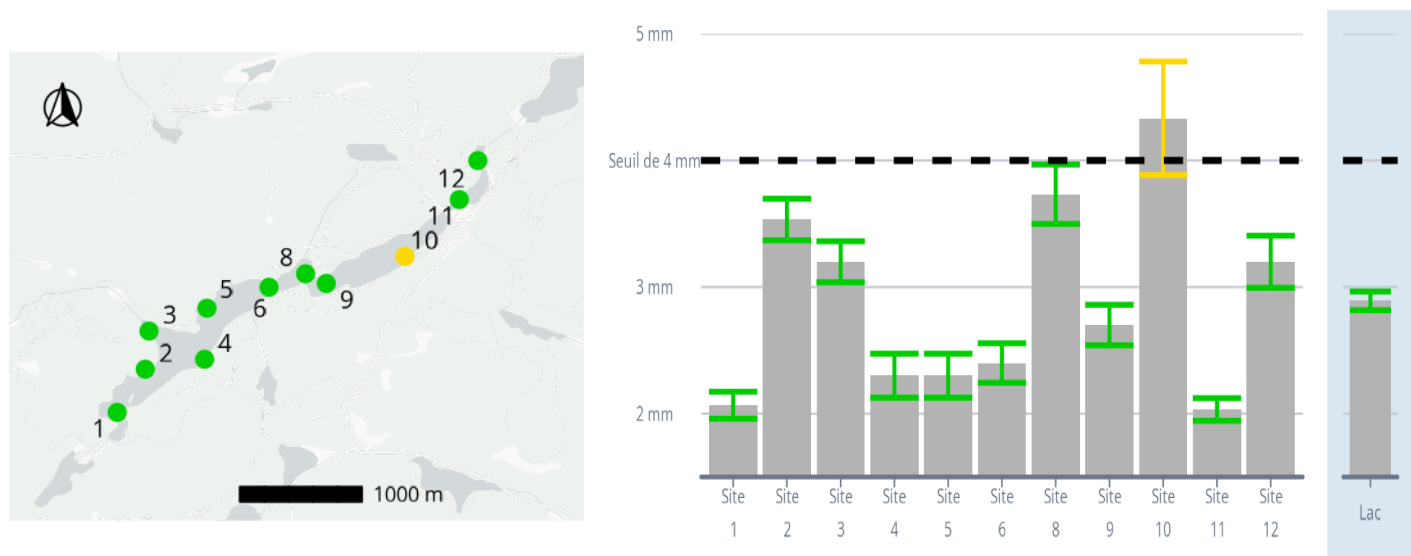
### Épaisseur moyenne du tapis de périphyton

Pour chaque site et pour l'ensemble du lac, les bandes grises représentent l'épaisseur moyenne du périphyton et les barres colorées illustrent la marge d'erreur autour de cette moyenne. À l'échelle du lac, l'épaisseur moyenne du tapis de périphyton est de 2,9 mm. Comme la marge d'erreur se situe entièrement sous la valeur seuil de 4 mm, cela suggère qu'il n'y a pas d'enrichissement en nutriments dans le littoral. Toutefois, pour le site 10, la marge d'erreur englobe la valeur seuil de 4 mm, ce qui suggère un enrichissement probable en nutriments à cet endroit.

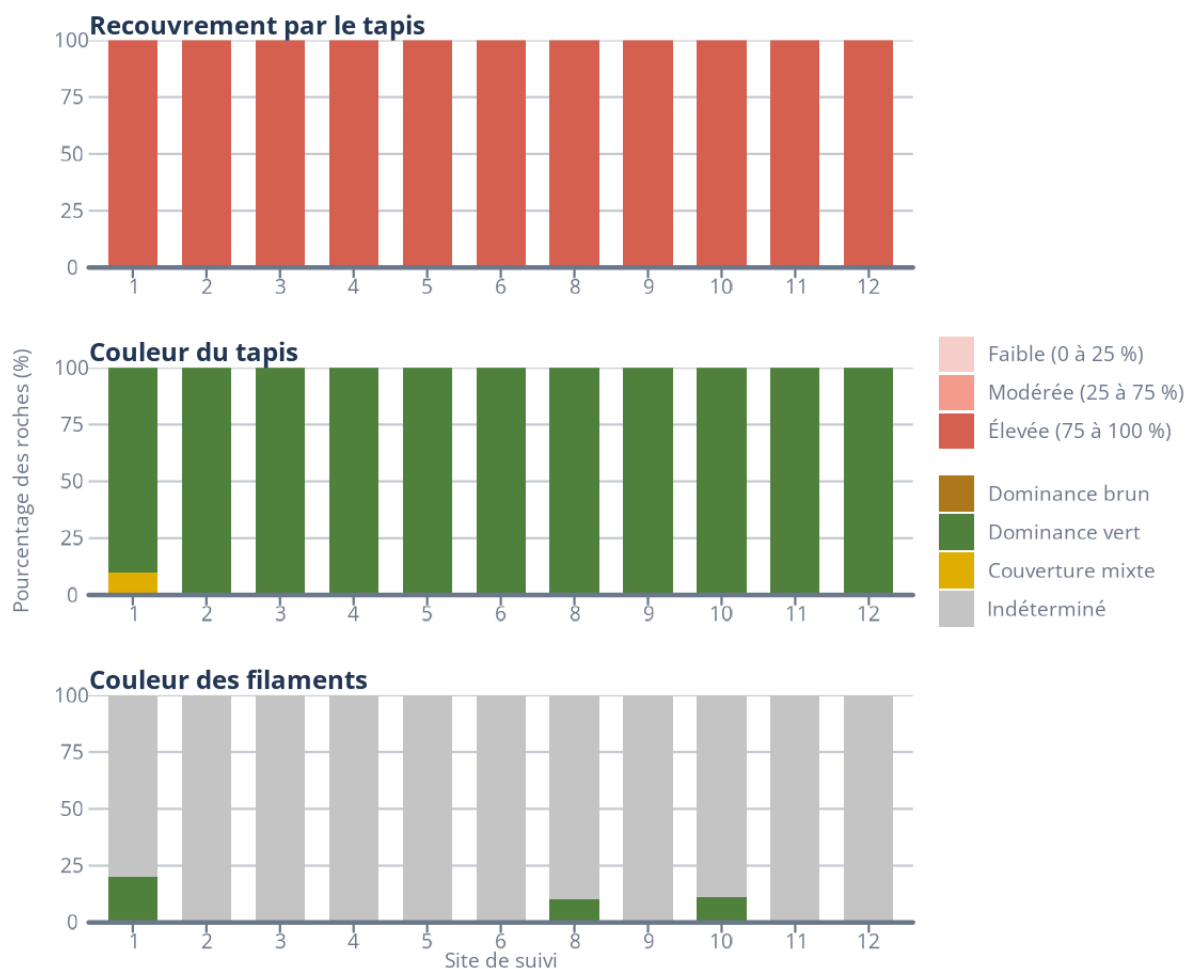
## Caractéristiques du périphyton

Sur toutes les roches inspectées autour du lac, on observe un recouvrement élevé par le tapis de périphyton.

Parmi les tapis de périphyton observés, 99 % sont verts et 1 % présentent un mélange de brun et de vert.

Des filaments de périphyton sont présents sur 4 % des roches examinées autour du lac et ils sont tous de couleur verte.
