## Lac Saint-François-Xavier – Suivi du périphyton en 2024

| Numéro RSVL | 0307 |
| Municipalité(s) | Wentworth-Nord |
| Date(s) des observations | 14 et 16 août 2024 |

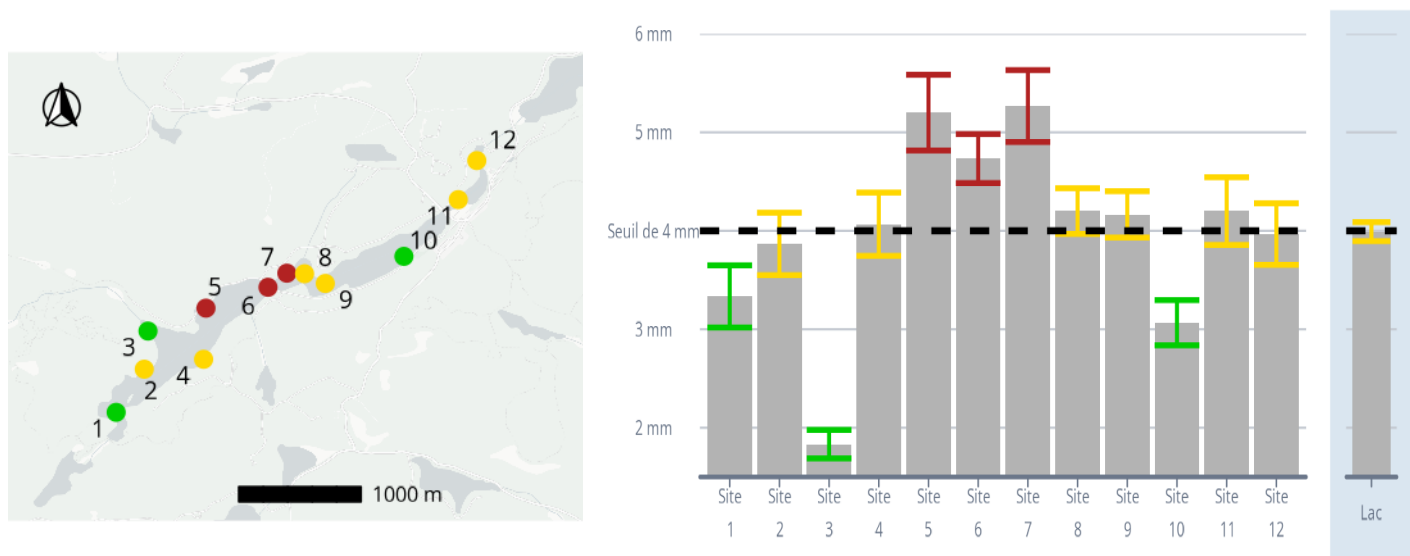
### Épaisseur moyenne du tapis de périphyton

Pour chaque site et pour l'ensemble du lac, les bandes grises représentent l'épaisseur moyenne du périphyton et les barres colorées illustrent la marge d'erreur autour de cette moyenne. À l'échelle du lac, l'épaisseur moyenne du tapis de périphyton est de 4,0 mm. Comme la marge d'erreur englobe la valeur seuil de 4 mm, cela suggère qu'il y a probablement un enrichissement en nutriments dans le littoral. Pour 3 des 12 sites, la marge d'erreur dépasse le seuil de 4 mm d'épaisseur, ce qui suggère un enrichissement en nutriments à ces endroits.

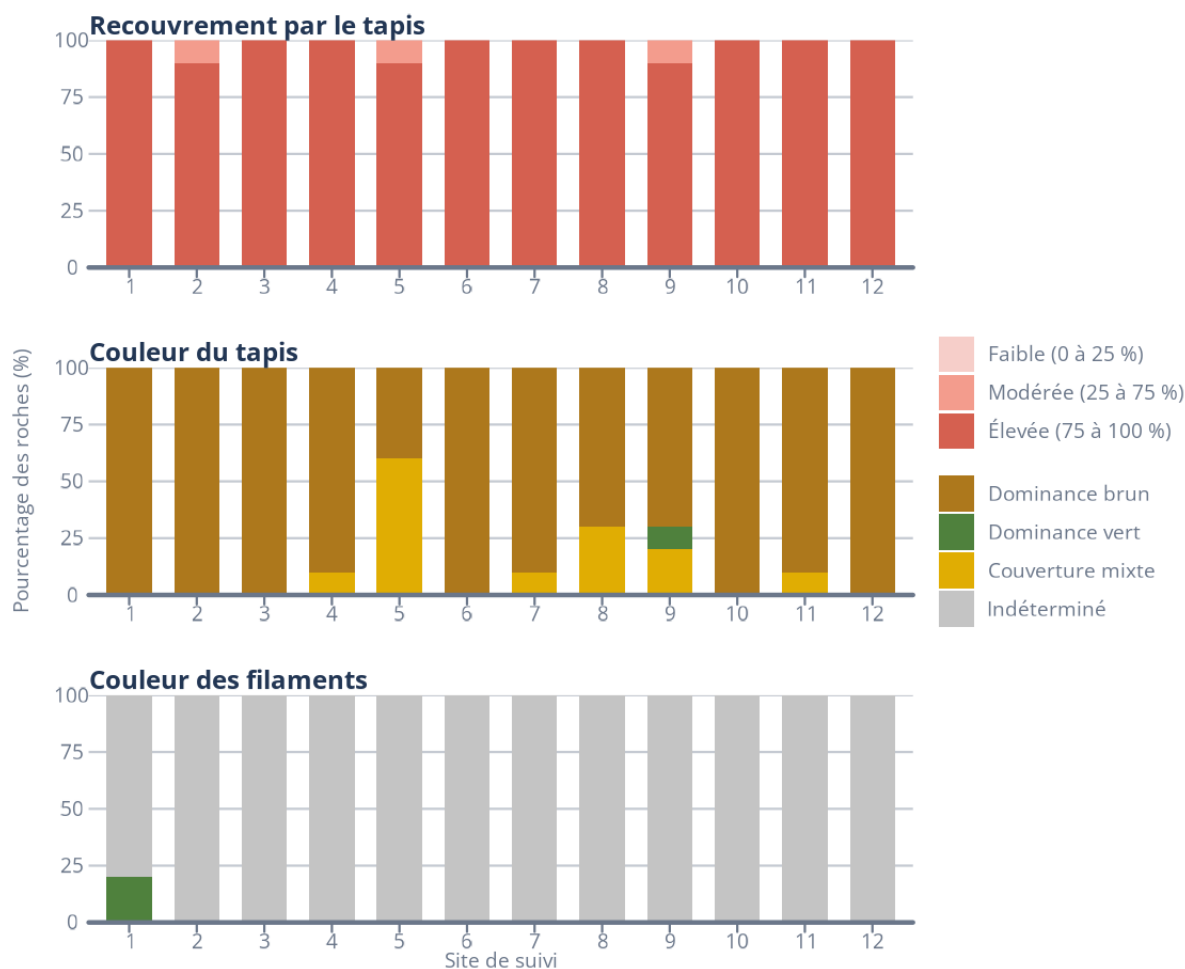
## Caractéristiques du périphyton

Sur la majorité des roches inspectées autour du lac, on observe un recouvrement élevé par le tapis de périphyton.

Parmi les tapis de périphyton observés, 88 % sont bruns, 12 % présentent un mélange de brun et de vert et 1 % sont verts.

Des filaments de périphyton sont présents sur 2 % des roches examinées autour du lac et ils sont tous de couleur verte.
