## Lac à la Truite – Suivi du périphyton en 2016

| Numéro RSVL | 0338 |
| Date(s) des observations | 6 août 2016 |

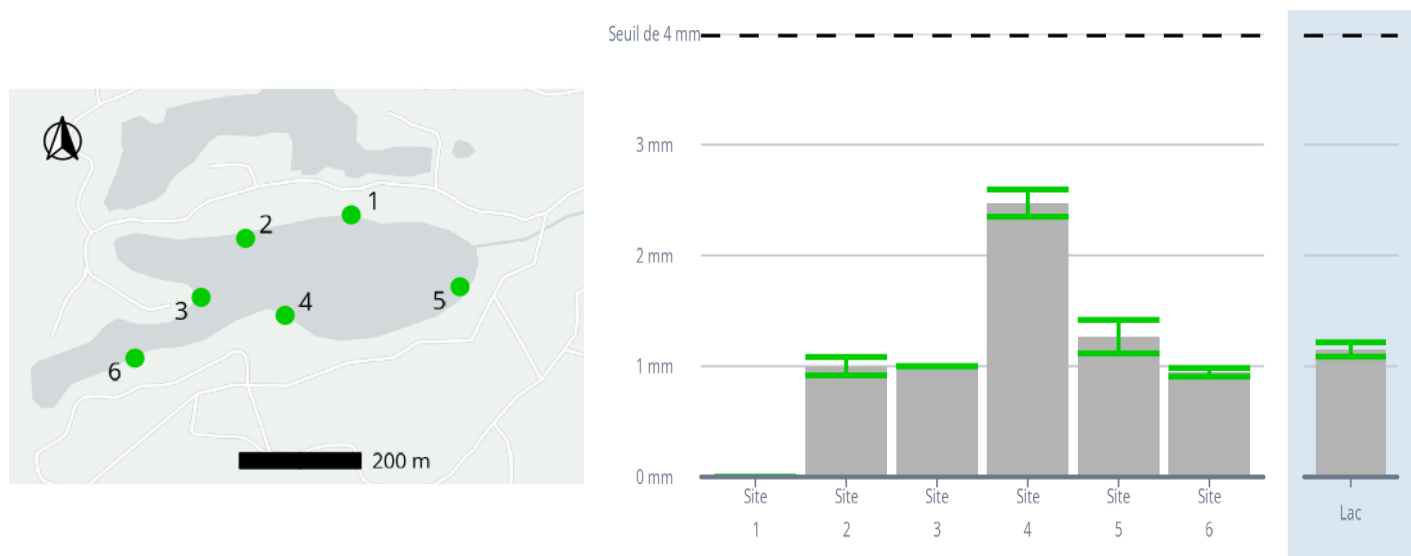
### Épaisseur moyenne du tapis de périphyton

Pour chaque site et pour l'ensemble du lac, les bandes grises représentent l'épaisseur moyenne du périphyton et les barres colorées illustrent la marge d'erreur autour de cette moyenne. À l'échelle du lac, l'épaisseur moyenne du tapis de périphyton est de 1,2 mm. Comme la marge d'erreur se situe entièrement sous la valeur seuil de 4 mm, cela suggère qu'il n'y a pas d'enrichissement en nutriments dans le littoral.

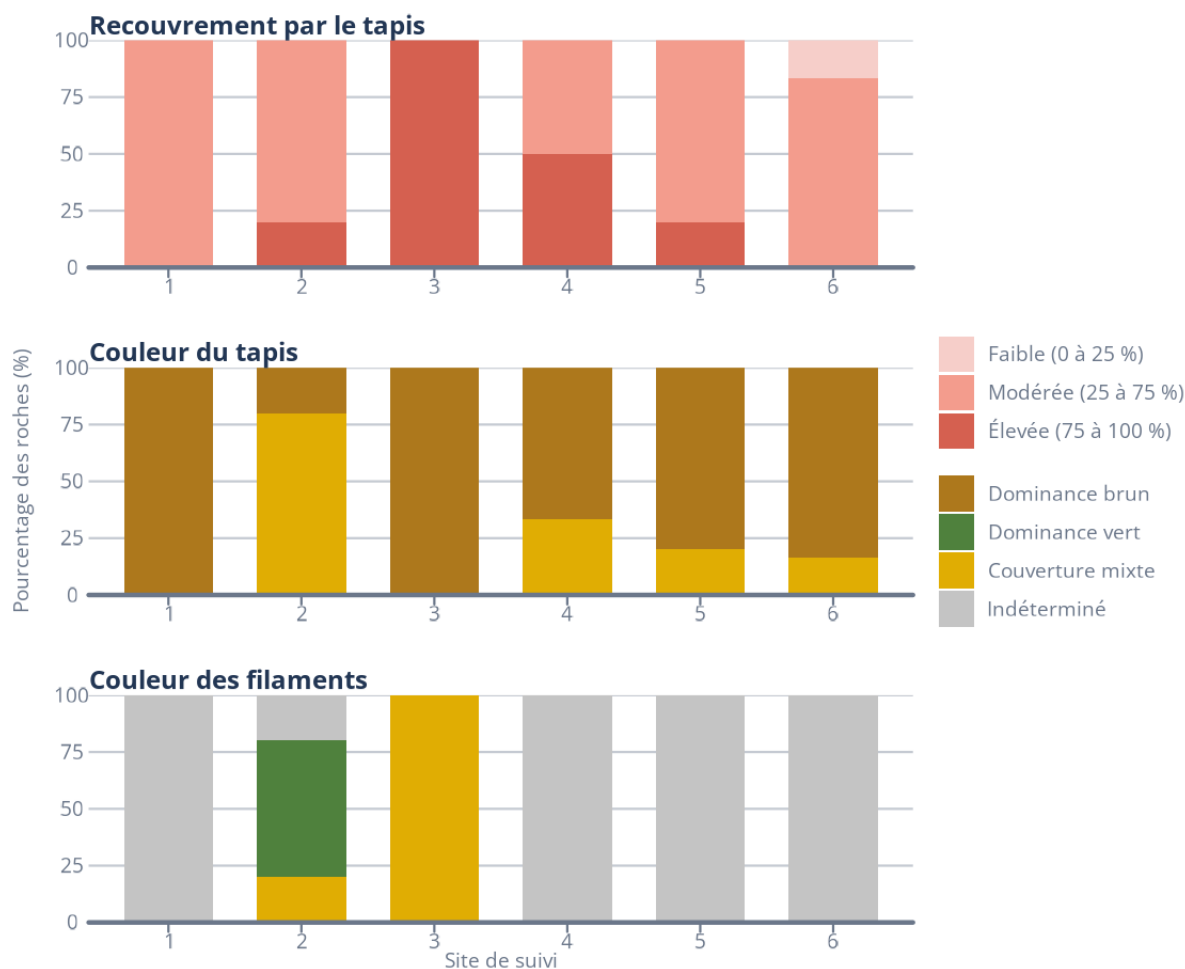
## Caractéristiques du périphyton

Sur la majorité des roches inspectées autour du lac, on observe un recouvrement modéré par le tapis de périphyton. Le site d'échantillonnage 3 se démarque par un recouvrement particulièrement élevé.

Parmi les tapis de périphyton observés, 75 % sont bruns et 25 % présentent un mélange de brun et de vert.

Des filaments de périphyton sont présents sur 28 % des roches examinées autour du lac.
