## Lac Verdure – Suivi du périphyton en 2024

| Numéro RSVL | 0972 |
| Municipalité(s) | Montcalm |
| Date(s) des observations | 21, 23, 25 et 27 juillet 2024 |

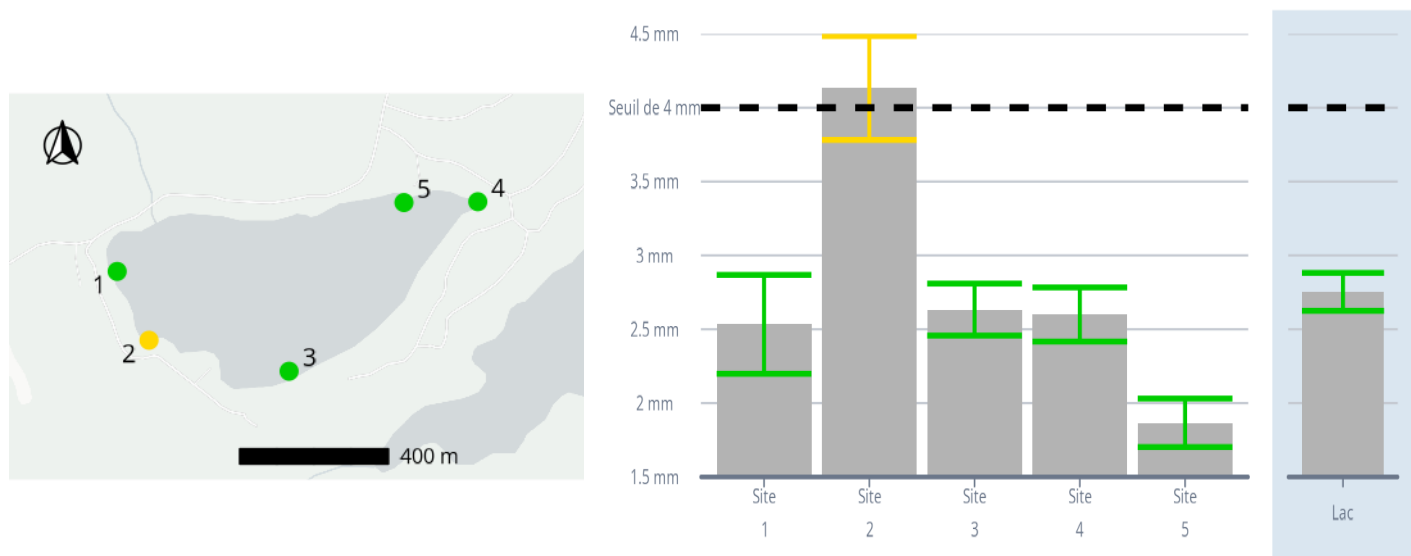
### Épaisseur moyenne du tapis de périphyton

Pour chaque site et pour l'ensemble du lac, les bandes grises représentent l'épaisseur moyenne du périphyton et les barres colorées illustrent la marge d'erreur autour de cette moyenne. À l'échelle du lac, l'épaisseur moyenne du tapis de périphyton est de 2,8 mm. Comme la marge d'erreur se situe entièrement sous la valeur seuil de 4 mm, cela suggère qu'il n'y a pas d'enrichissement en nutriments dans le littoral. Toutefois, pour le site 2, la marge d'erreur englobe la valeur seuil de 4 mm, ce qui suggère un enrichissement probable en nutriments à cet endroit.

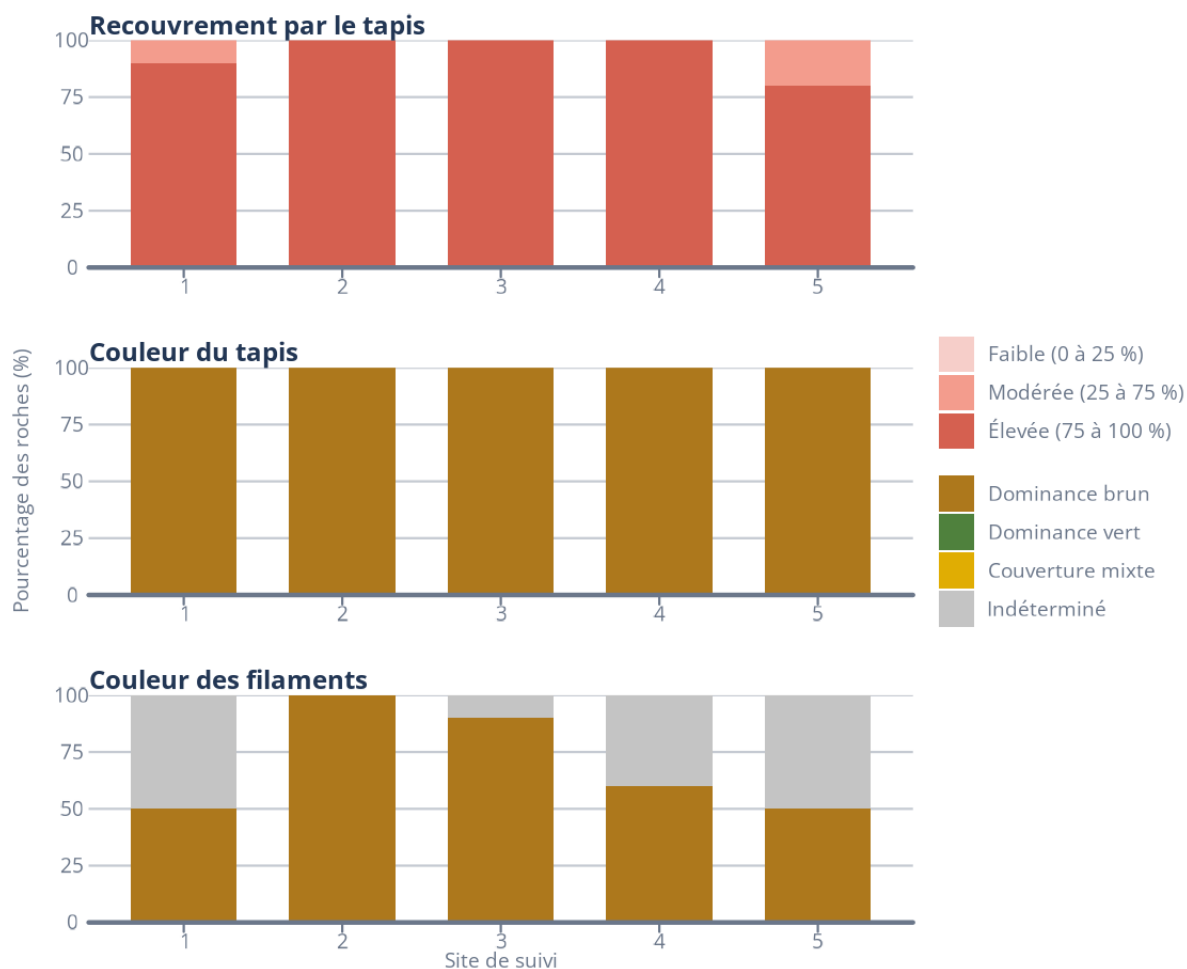
## Caractéristiques du périphyton

Les résultats sont exprimés en pourcentage de roches observées présentant chaque caractéristique.

Sur la majorité des roches inspectées autour du lac, on observe un recouvrement élevé par le tapis de périphyton.

Les tapis de périphyton observés sont tous de couleur brune.

Des filaments de périphyton sont présents sur 70 % des roches examinées autour du lac et ils sont tous de couleur brune.
