## Lac Vert – Suivi du périphyton en 2012

| Numéro RSVL | 0324 |
| Municipalité(s) | Saint-Adolphe-d'Howard |
| Date(s) des observations | 12 et 26 juillet 2012 |

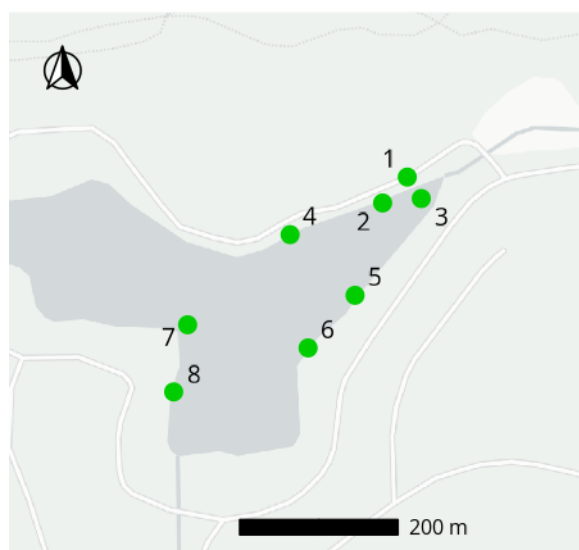
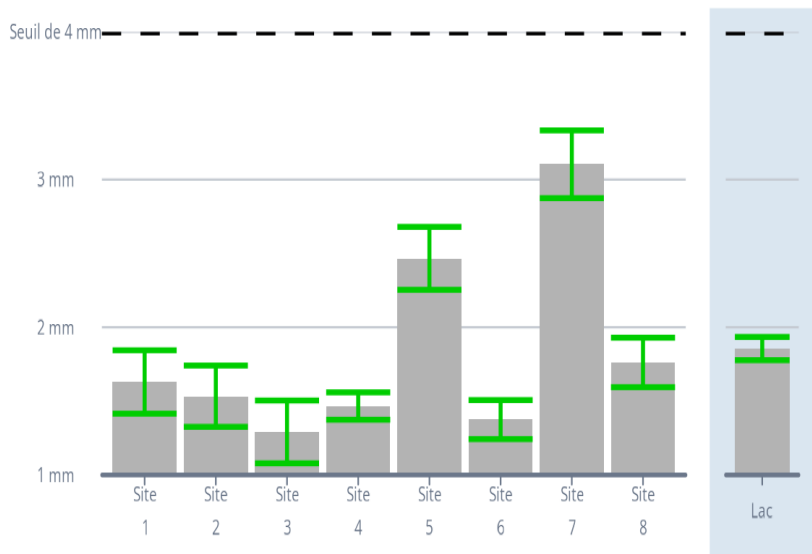
### Épaisseur moyenne du tapis de périphyton

Pour chaque site et pour l'ensemble du lac, les bandes grises représentent l'épaisseur moyenne du périphyton et les barres colorées illustrent la marge d'erreur autour de cette moyenne. À l'échelle du lac, l'épaisseur moyenne du tapis de périphyton est de 1,9 mm. Comme la marge d'erreur se situe entièrement sous la valeur seuil de 4 mm, cela suggère qu'il n'y a pas d'enrichissement en nutriments dans le littoral.

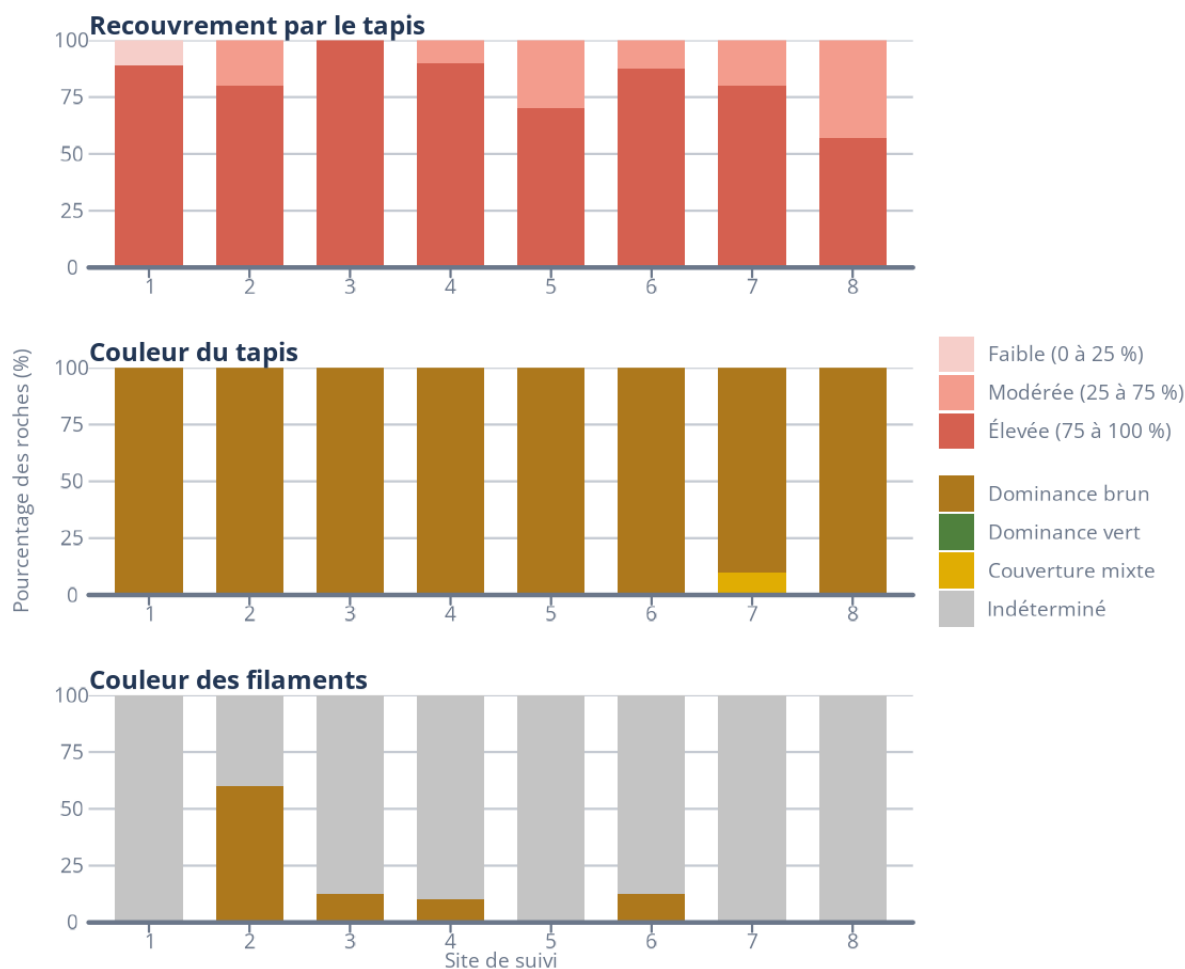
## Caractéristiques du périphyton

Sur la majorité des roches inspectées autour du lac, on observe un recouvrement élevé par le tapis de périphyton.

Parmi les tapis de périphyton observés, 99 % sont bruns et 1 % présentent un mélange de brun et de vert.

Des filaments de périphyton sont présents sur 12 % des roches examinées autour du lac et ils sont tous de couleur brune.
