## Lac Wentworth – Suivi du périphyton en 2016

| Numéro RSVL | 0309 |
| Municipalité(s) | Wentworth-Nord |
| Date(s) des observations | 8 et 15 août 2016 |

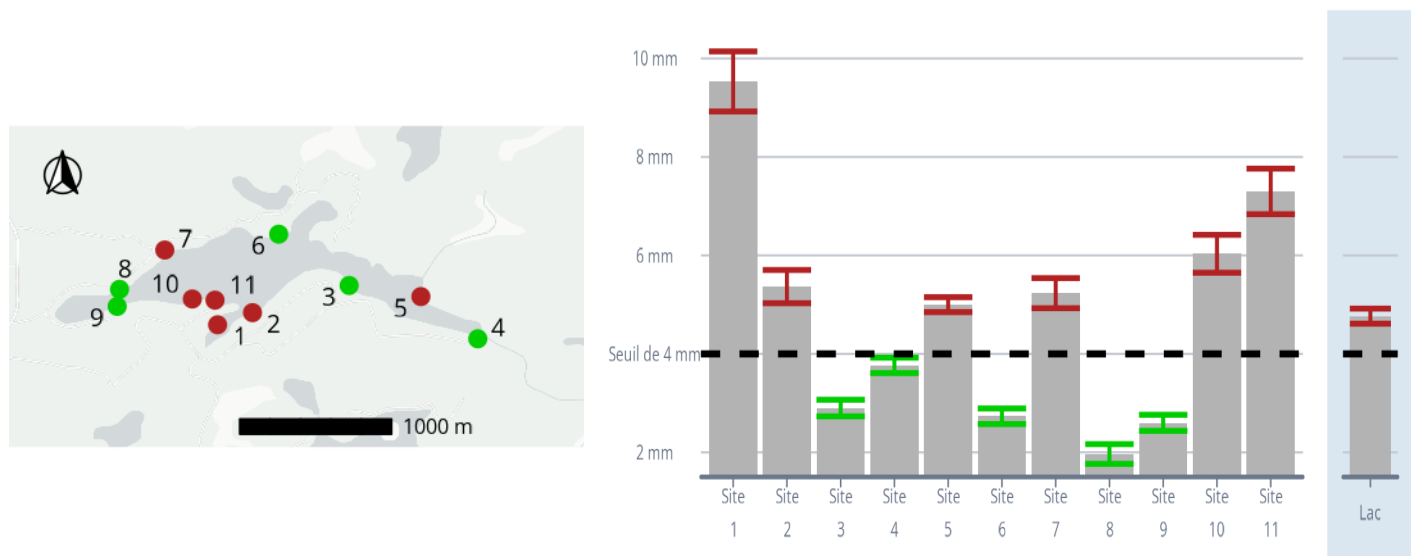
### Épaisseur moyenne du tapis de périphyton

Pour chaque site et pour l'ensemble du lac, les bandes grises représentent l'épaisseur moyenne du périphyton et les barres colorées illustrent la marge d'erreur autour de cette moyenne. À l'échelle du lac, l'épaisseur moyenne du tapis de périphyton est de 4,8 mm. Comme la marge d'erreur se situe entièrement au-dessus de la valeur seuil de 4 mm, cela suggère un enrichissement en nutriments dans le littoral.

Les caractéristiques du périphyton peuvent varier d'un secteur à l'autre en fonction des apports locaux en nutriments, mais aussi en fonction de la présence d'herbivores aquatiques, de la lumière disponible ou de l'exposition au vent et aux courants.

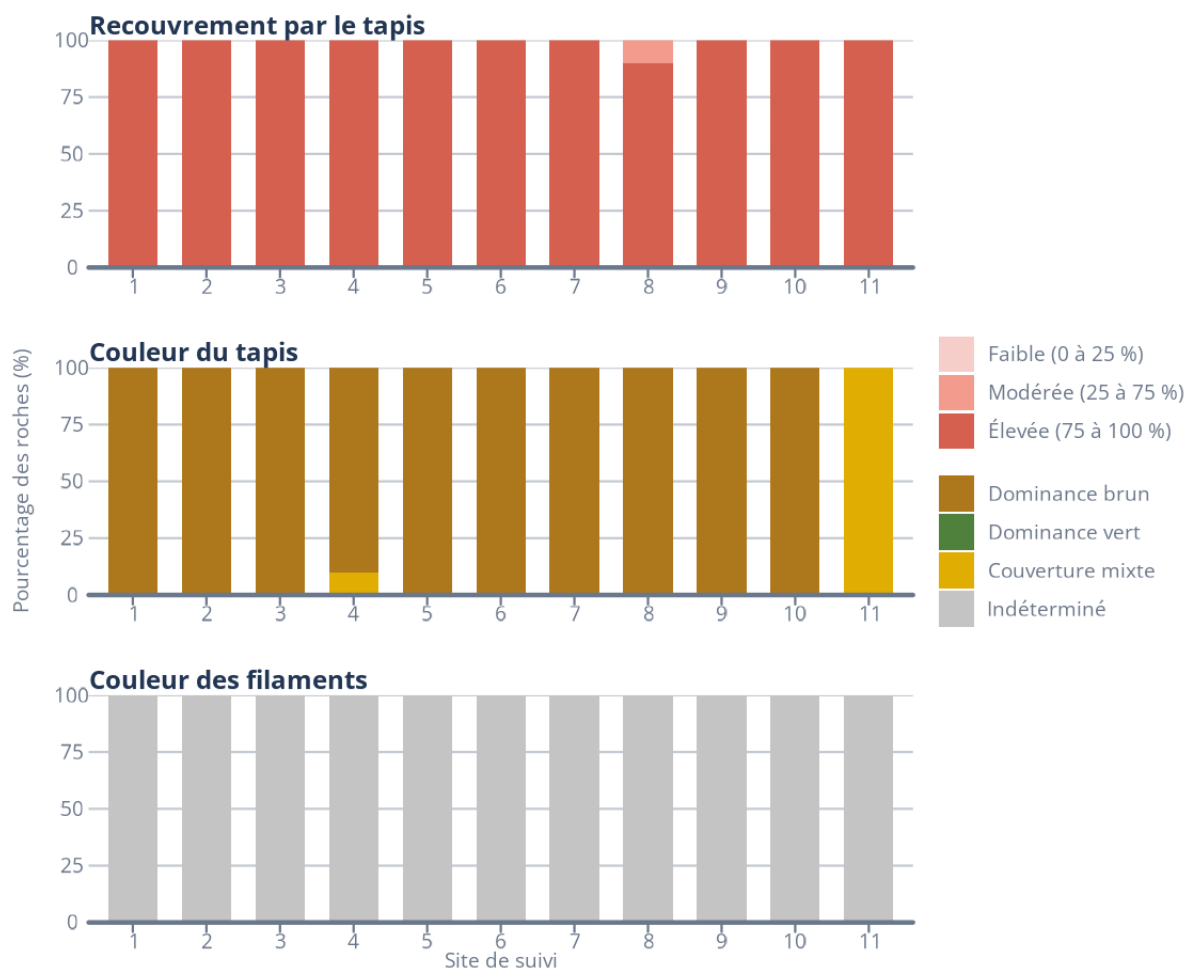
## Caractéristiques du périphyton

Sur la majorité des roches inspectées autour du lac, on observe un recouvrement élevé par le tapis de périphyton.

Parmi les tapis de périphyton observés, 90 % sont bruns et 10 % présentent un mélange de brun et de vert.

Aucun filament de périphyton n'a été observé.

Une augmentation du recouvrement, l'apparition de filaments ou une variation de couleur sont des signes à surveiller dans le temps pour détecter un changement dans le milieu.
