## Lac Wentworth – Suivi du périphyton en 2017

| Numéro RSVL | 0309 |
| Municipalité(s) | Wentworth-Nord |
| Date(s) des observations | 19 et 20 août 2017 |

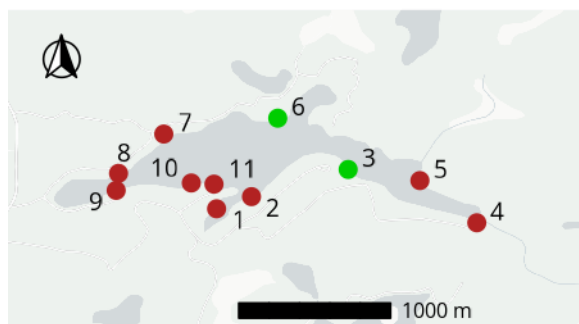
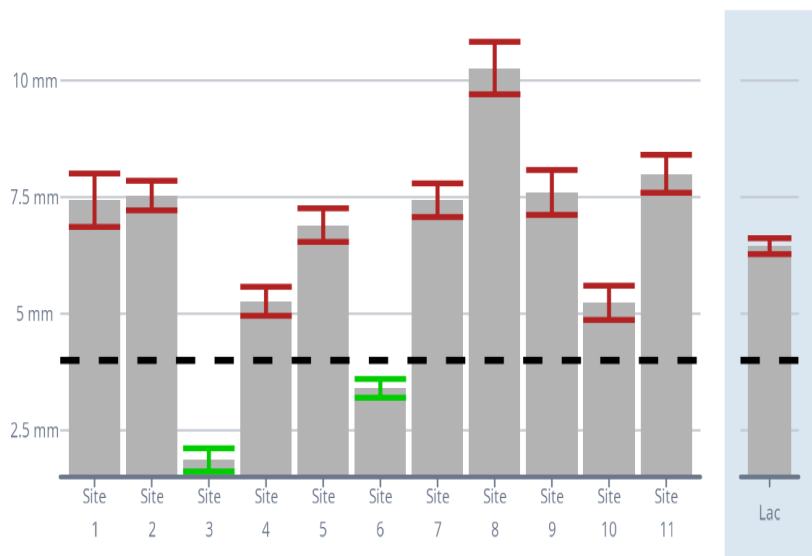
### Épaisseur moyenne du tapis de périphyton

Pour chaque site et pour l'ensemble du lac, les bandes grises représentent l'épaisseur moyenne du périphyton et les barres colorées illustrent la marge d'erreur autour de cette moyenne. À l'échelle du lac, l'épaisseur moyenne du tapis de périphyton est de 6,4 mm. Comme la marge d'erreur se situe entièrement au-dessus de la valeur seuil de 4 mm, cela suggère un enrichissement en nutriments dans le littoral.

Les caractéristiques du périphyton peuvent varier d'un secteur à l'autre en fonction des apports locaux en nutriments, mais aussi en fonction de la présence d'herbivores aquatiques, de la lumière disponible ou de l'exposition au vent et aux courants.

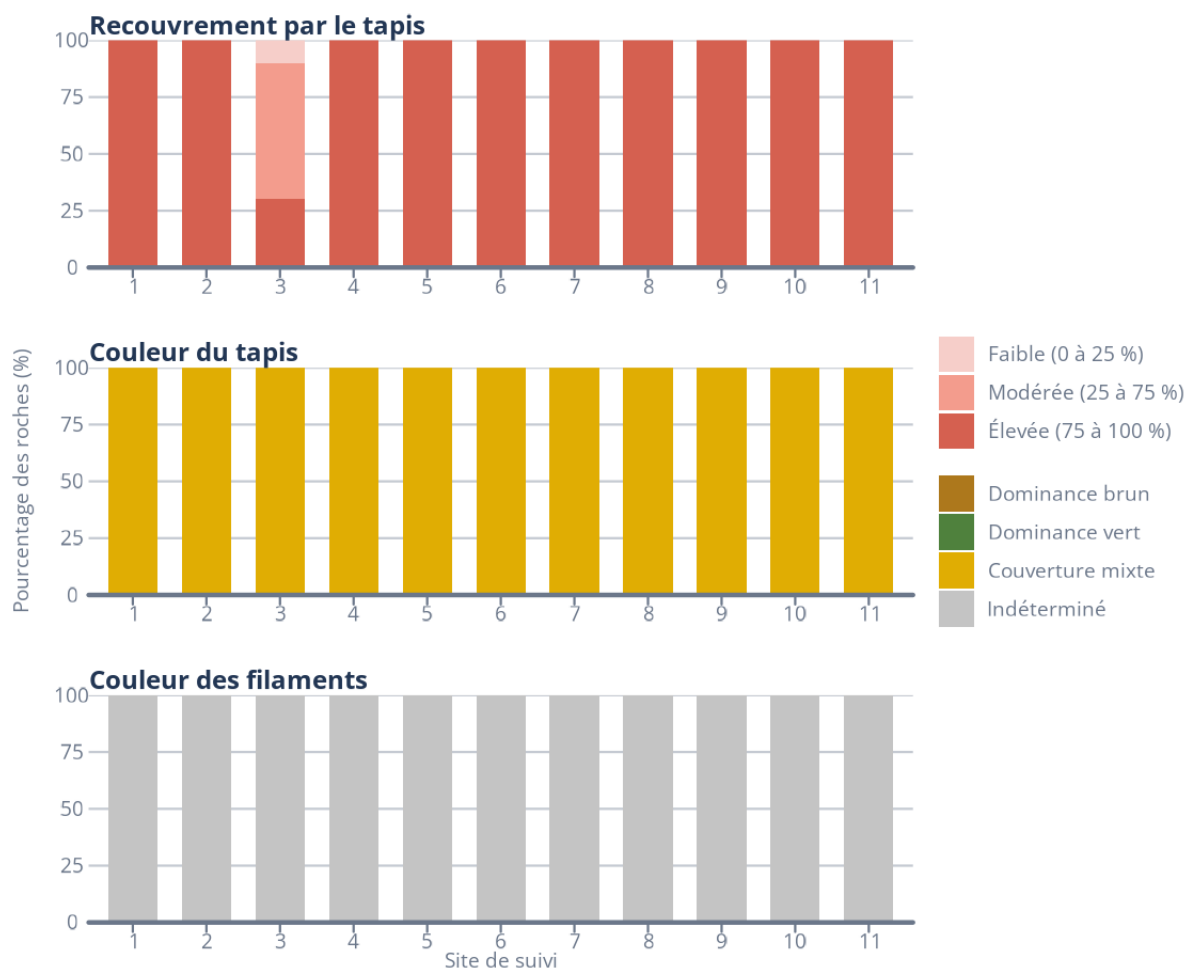
## Caractéristiques du périphyton

Sur la majorité des roches inspectées autour du lac, on observe un recouvrement élevé par le tapis de périphyton.

Les tapis de périphyton présentent tous une combinaison de brun et de vert.

Aucun filament de périphyton n'a été observé.

Une augmentation du recouvrement, l'apparition de filaments ou une variation de couleur sont des signes à surveiller dans le temps pour détecter un changement dans le milieu.
