## Lac Wentworth – Suivi du périphyton en 2022

| Numéro RSVL | 0309 |
| Municipalité(s) | Wentworth-Nord |
| Date(s) des observations | 26 juillet 2022 |

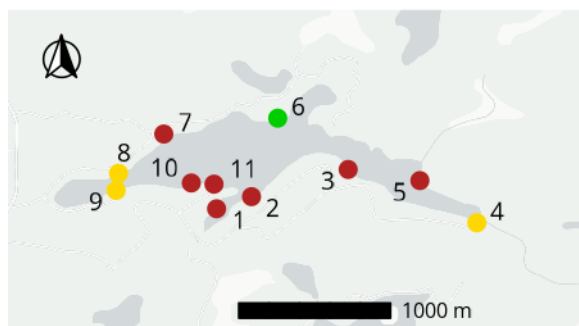
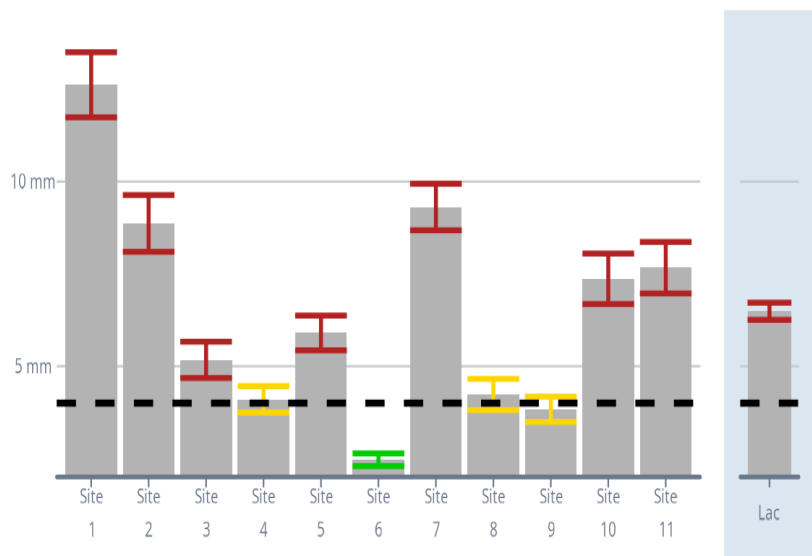
### Épaisseur moyenne du tapis de périphyton

Pour chaque site et pour l'ensemble du lac, les bandes grises représentent l'épaisseur moyenne du périphyton et les barres colorées illustrent la marge d'erreur autour de cette moyenne. À l'échelle du lac, l'épaisseur moyenne du tapis de périphyton est de 6,5 mm. Comme la marge d'erreur se situe entièrement au-dessus de la valeur seuil de 4 mm, cela suggère un enrichissement en nutriments dans le littoral.

Les caractéristiques du périphyton peuvent varier d'un secteur à l'autre en fonction des apports locaux en nutriments, mais aussi en fonction de la présence d'herbivores aquatiques, de la lumière disponible ou de l'exposition au vent et aux courants.

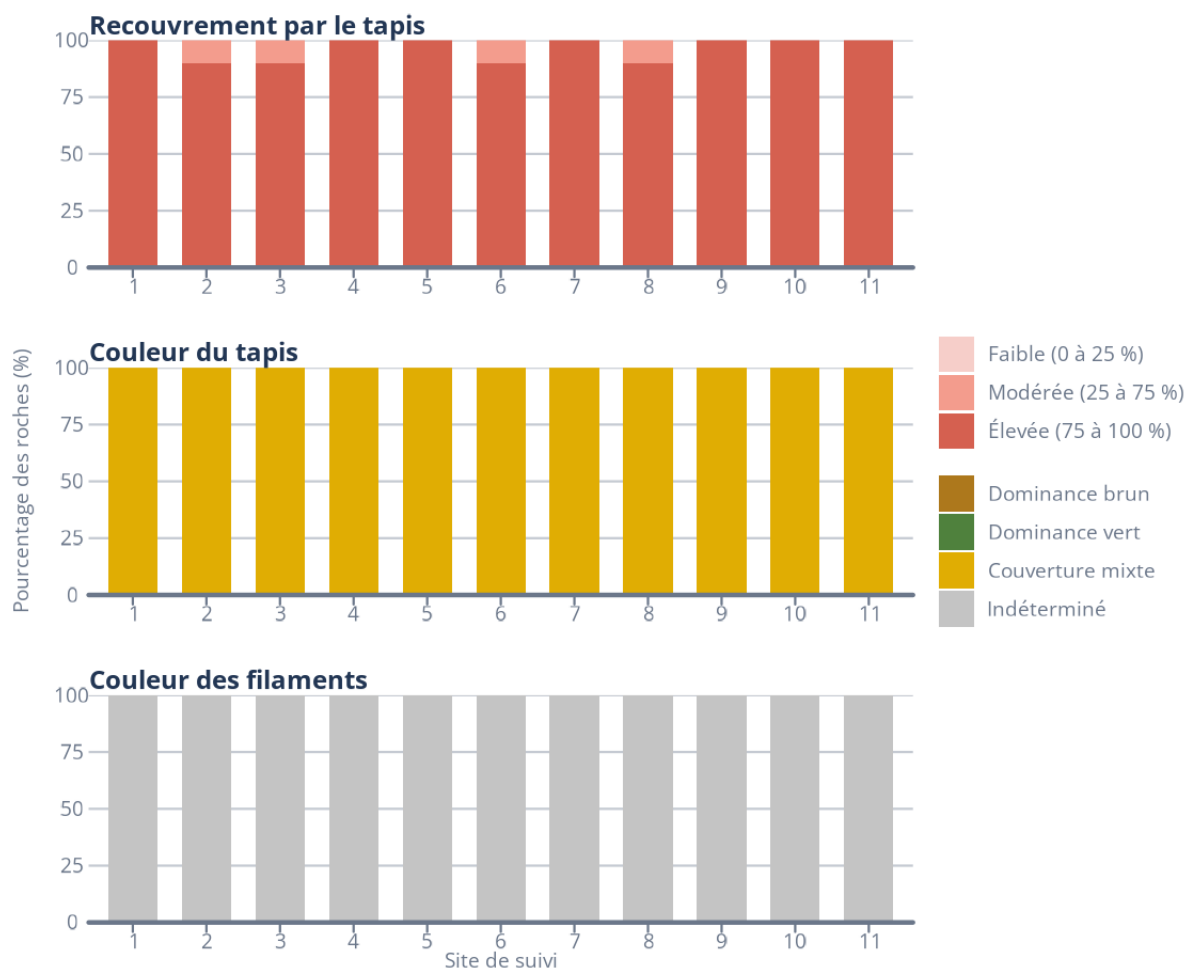
## Caractéristiques du périphyton

Les résultats sont exprimés en pourcentage de roches observées présentant chaque caractéristique.

Sur la majorité des roches inspectées autour du lac, on observe un recouvrement élevé par le tapis de périphyton.

Les tapis de périphyton présentent tous une combinaison de brun et de vert.

Aucun filament de périphyton n'a été observé.

Une augmentation du recouvrement, l'apparition de filaments ou une variation de couleur sont des signes à surveiller dans le temps pour détecter un changement dans le milieu.
