## Lac Wentworth – Suivi du périphyton en 2024

| Numéro RSVL | 0309 |
| Municipalité(s) | Wentworth-Nord |
| Date(s) des observations | 24 août 2024 |

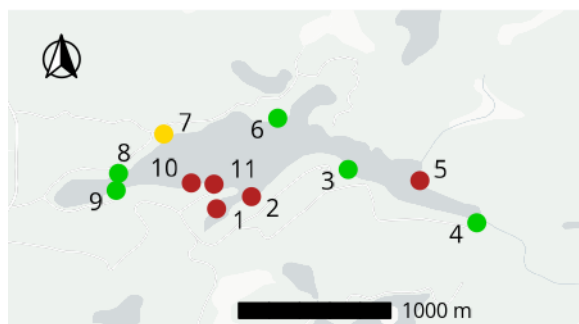
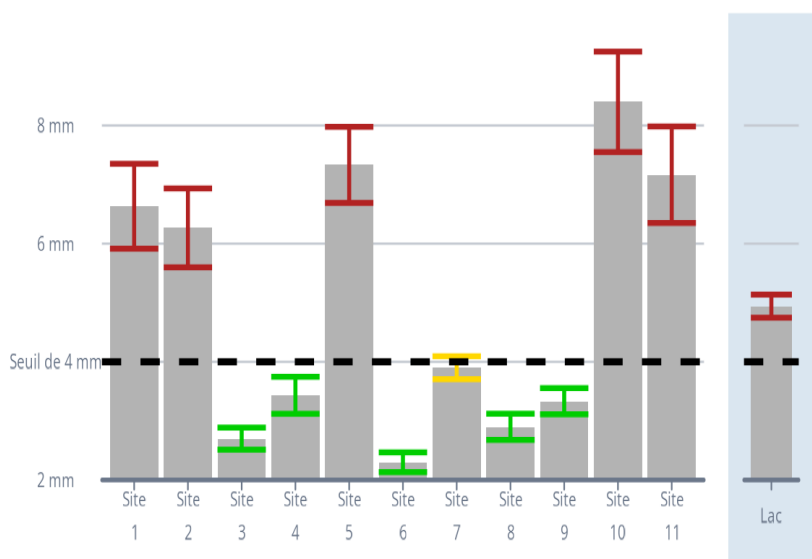
### Épaisseur moyenne du tapis de périphyton

Pour chaque site et pour l'ensemble du lac, les bandes grises représentent l'épaisseur moyenne du périphyton et les barres colorées illustrent la marge d'erreur autour de cette moyenne. À l'échelle du lac, l'épaisseur moyenne du tapis de périphyton est de 4,9 mm. Comme la marge d'erreur se situe entièrement au-dessus de la valeur seuil de 4 mm, cela suggère un enrichissement en nutriments dans le littoral. On observe toutefois une variabilité importante entre les sites.

Les caractéristiques du périphyton peuvent varier d'un secteur à l'autre en fonction des apports locaux en nutriments, mais aussi en fonction de la présence d'herbivores aquatiques, de la lumière disponible ou de l'exposition au vent et aux courants.
