## Lac Labrecque – Suivi du périphyton en 2017

| Numéro RSVL | 0165 |
| Municipalité(s) | Labrecque |
| Date(s) des observations | 24 juillet 2017 |

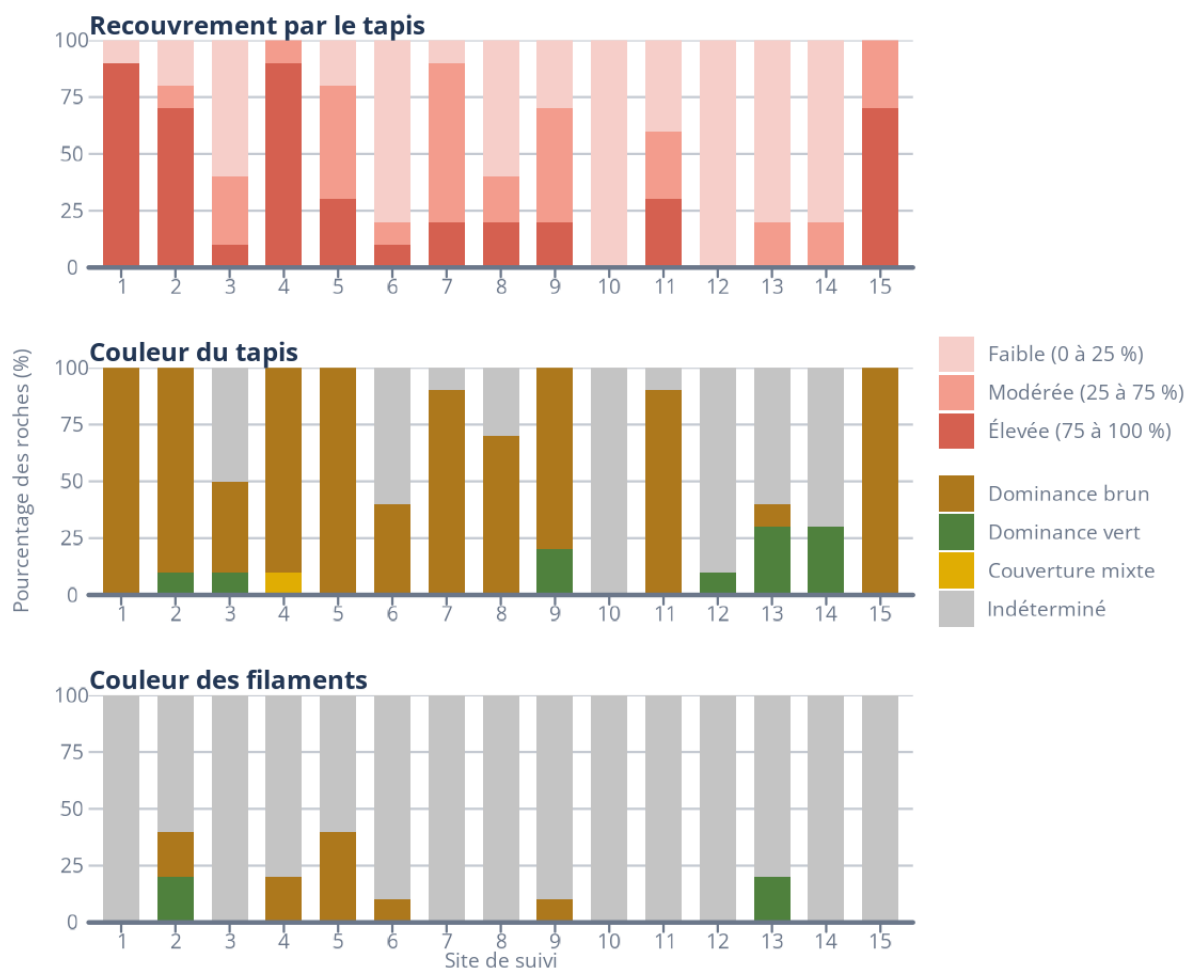
## Caractéristiques du périphyton

À l'échelle du lac, 46 % des roches inspectées ont un recouvrement faible, 23 % ont un recouvrement moyen et 31 % ont un recouvrement élevé. Les sites d'échantillonnage 1 et 4 se démarquent par un recouvrement particulièrement élevé.

Parmi les tapis de périphyton observés, 88 % sont bruns, 11 % sont verts et 1 % présentent un mélange de brun et de vert.

Des filaments de périphyton sont présents sur 9 % des roches examinées autour du lac. Parmi les roches où des filaments sont observés, 71 % présentent des filaments bruns et 29 % présentent des filaments verts.
