## Lac Blue Sea – Suivi du périphyton en 2014

| Numéro RSVL | 0072 |
| Région(s) administrative(s) | Outaouais |
| Date(s) des observations | 18 et 19 juillet 2014 |

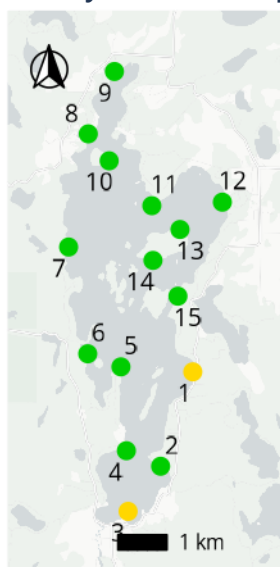
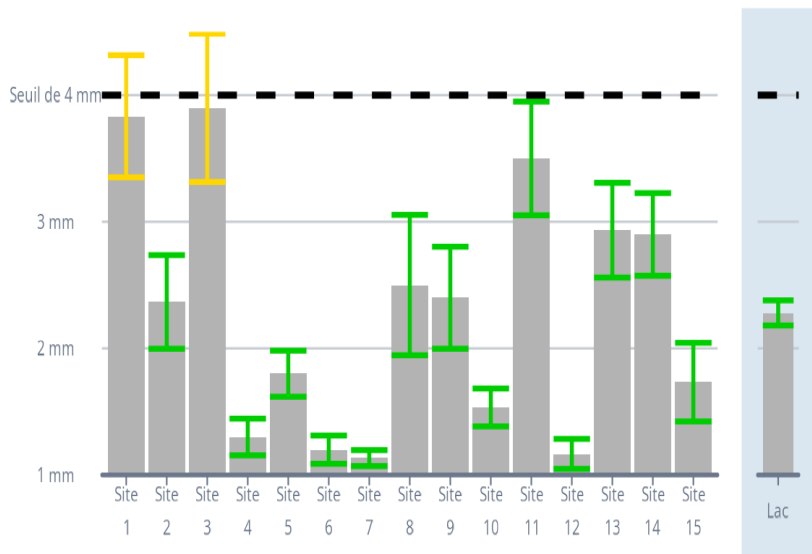
### Épaisseur moyenne du tapis de périphyton

Pour chaque site et pour l'ensemble du lac, les bandes grises représentent l'épaisseur moyenne du périphyton et les barres colorées illustrent la marge d'erreur autour de cette moyenne. À l'échelle du lac, l'épaisseur moyenne du tapis de périphyton est de 2,3 mm. Comme la marge d'erreur se situe entièrement sous la valeur seuil de 4 mm, cela suggère qu'il n'y a pas d'enrichissement en nutriments dans le littoral. Toutefois, pour 2 des 15 sites, la marge d'erreur englobe la valeur seuil de 4 mm, ce qui suggère un enrichissement probable en nutriments à ces endroits.

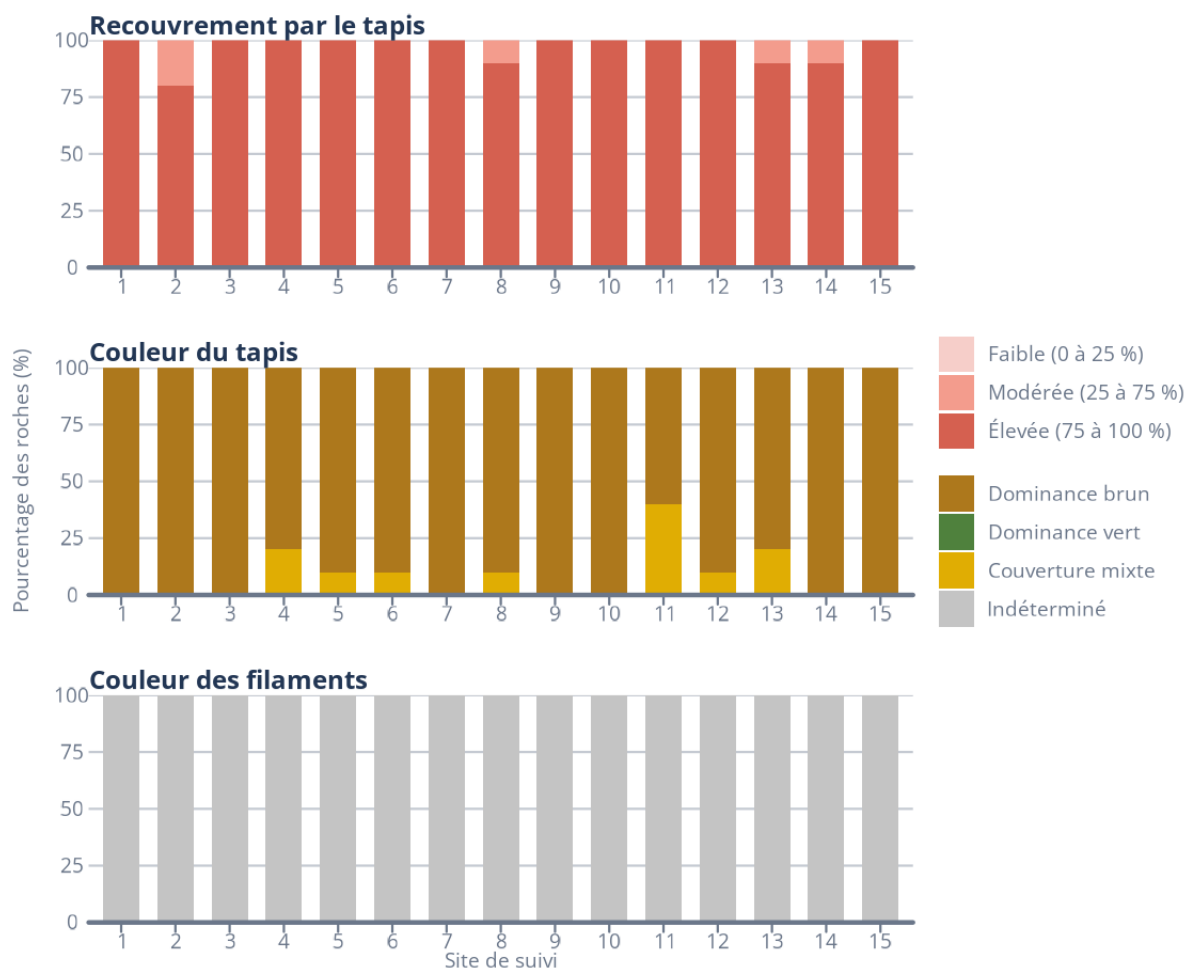
## Caractéristiques du périphyton

Sur la majorité des roches inspectées autour du lac, on observe un recouvrement élevé par le tapis de périphyton.

Parmi les tapis de périphyton observés, 92 % sont bruns et 8 % présentent un mélange de brun et de vert.

Aucun filament de périphyton n'a été observé.
