## Lac Blue Sea – Suivi du périphyton en 2020

| Numéro RSVL | 0072 |
| Municipalité(s) | Blue Sea et Messines |
| Date(s) des observations | 28 juillet 2020 |

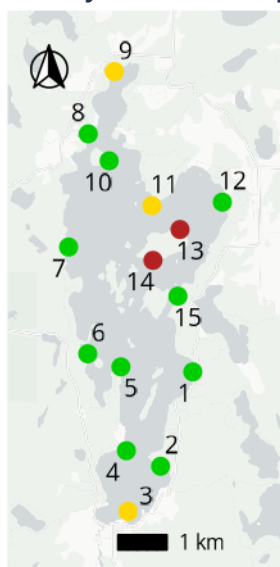
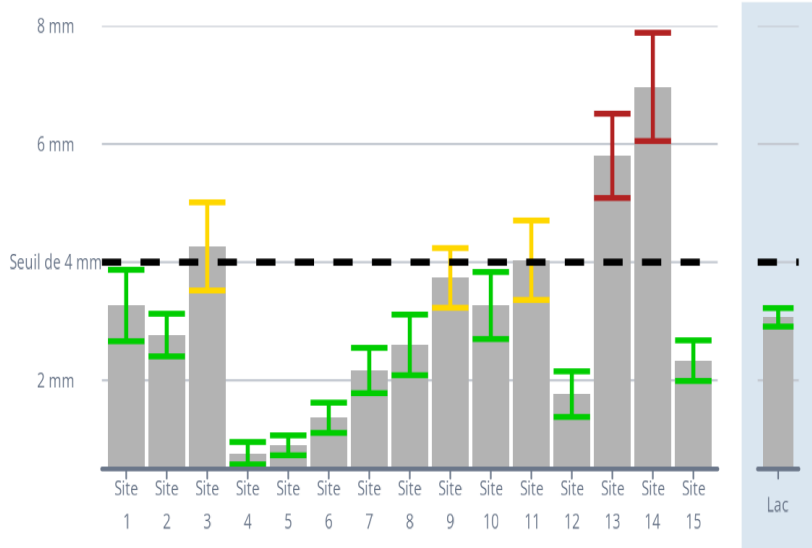
### Épaisseur moyenne du tapis de périphyton

Pour chaque site et pour l'ensemble du lac, les bandes grises représentent l'épaisseur moyenne du périphyton et les barres colorées illustrent la marge d'erreur autour de cette moyenne. À l'échelle du lac, l'épaisseur moyenne du tapis de périphyton est de 3,1 mm. Comme la marge d'erreur se situe entièrement sous la valeur seuil de 4 mm, cela suggère qu'il n'y a pas d'enrichissement en nutriments dans le littoral. Toutefois, pour 2 des 15 sites, la marge d'erreur dépasse le seuil de 4 mm d'épaisseur et pour 3 des 15 sites, la marge d'erreur englobe la valeur seuil de 4 mm.

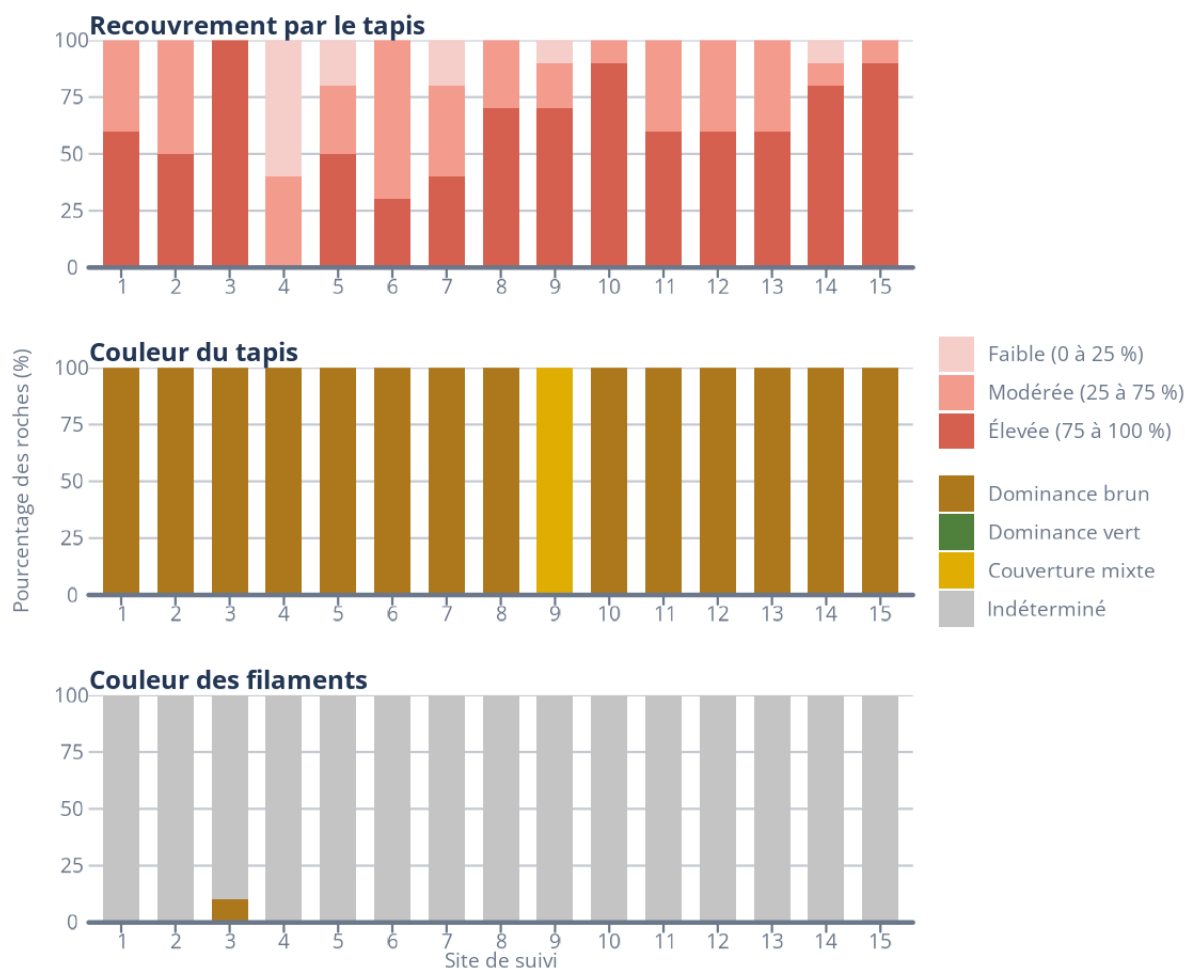
## Caractéristiques du périphyton

Sur la majorité des roches inspectées autour du lac, on observe un recouvrement élevé par le tapis de périphyton.

Parmi les tapis de périphyton observés, 93 % sont bruns et 7 % présentent un mélange de brun et de vert.

Des filaments de périphyton sont présents sur 1 % des roches examinées autour du lac et ils sont tous de couleur brune.

Une augmentation du recouvrement, l'apparition de filaments ou une variation de couleur sont des signes à surveiller dans le temps pour détecter un changement dans le milieu.
