## Lac Blue Sea – Suivi du périphyton en 2021

| Numéro RSVL | 0072 |
| Municipalité(s) | Blue Sea et Messines |
| Date(s) des observations | 2 août 2021 |

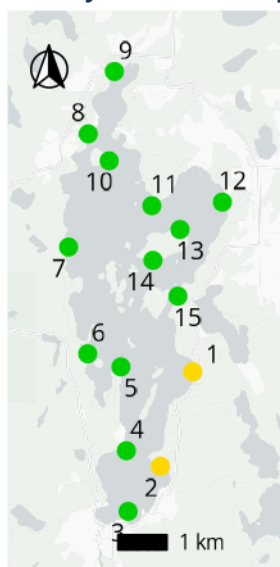
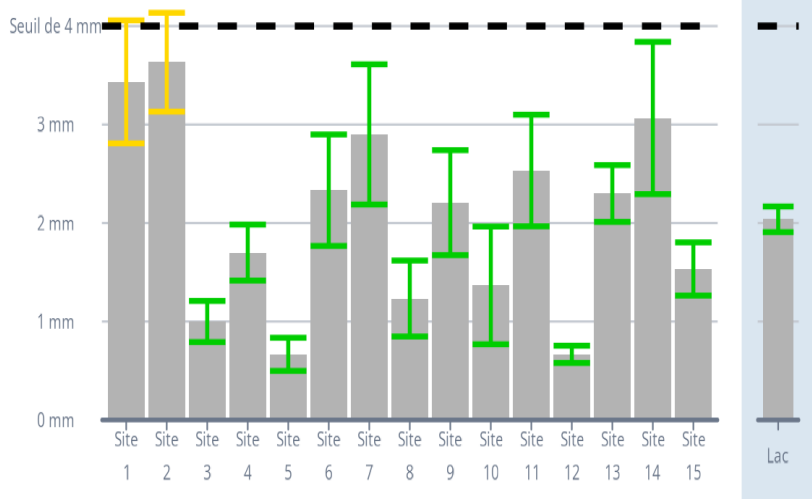
### Épaisseur moyenne du tapis de périphyton

Pour chaque site et pour l'ensemble du lac, les bandes grises représentent l'épaisseur moyenne du périphyton et les barres colorées illustrent la marge d'erreur autour de cette moyenne. À l'échelle du lac, l'épaisseur moyenne du tapis de périphyton est de 2,0 mm. Comme la marge d'erreur se situe entièrement sous la valeur seuil de 4 mm, cela suggère qu'il n'y a pas d'enrichissement en nutriments dans le littoral. Toutefois, pour 2 des 15 sites, la marge d'erreur englobe la valeur seuil de 4 mm, ce qui suggère un enrichissement probable en nutriments à ces endroits.

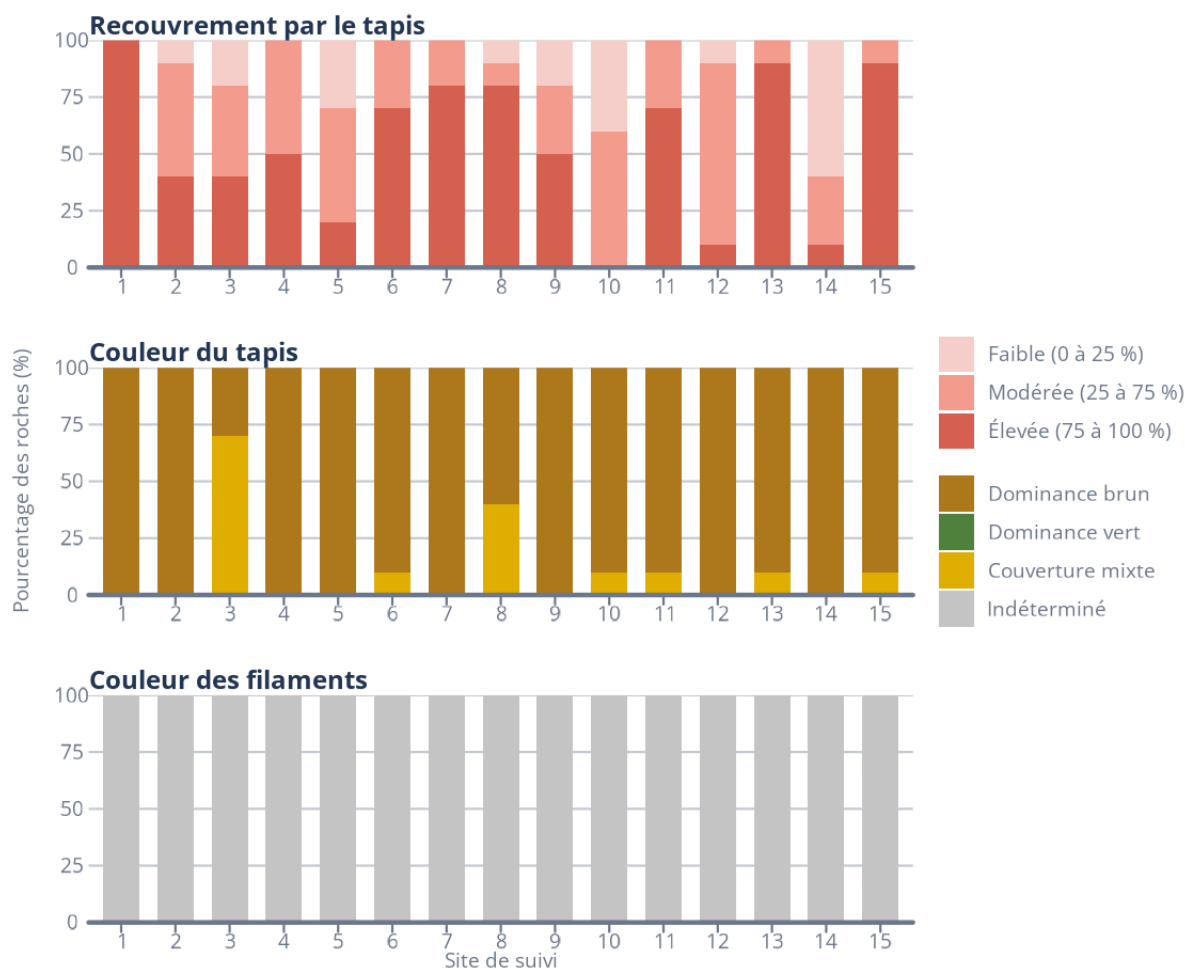
## Caractéristiques du périphyton

Sur la majorité des roches inspectées autour du lac, on observe un recouvrement élevé par le tapis de périphyton.

Parmi les tapis de périphyton observés, 89 % sont bruns et 11 % présentent un mélange de brun et de vert.

Aucun filament de périphyton n'a été observé.

Une augmentation du recouvrement, l'apparition de filaments ou une variation de couleur sont des signes à surveiller dans le temps pour détecter un changement dans le milieu.
