## Lac Blue Sea – Suivi du périphyton en 2022

| Numéro RSVL | 0072 |
| Date(s) des observations | 21 juillet 2022 |

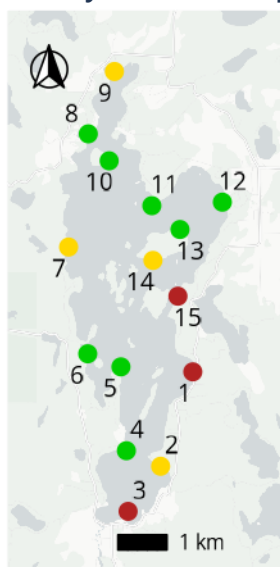
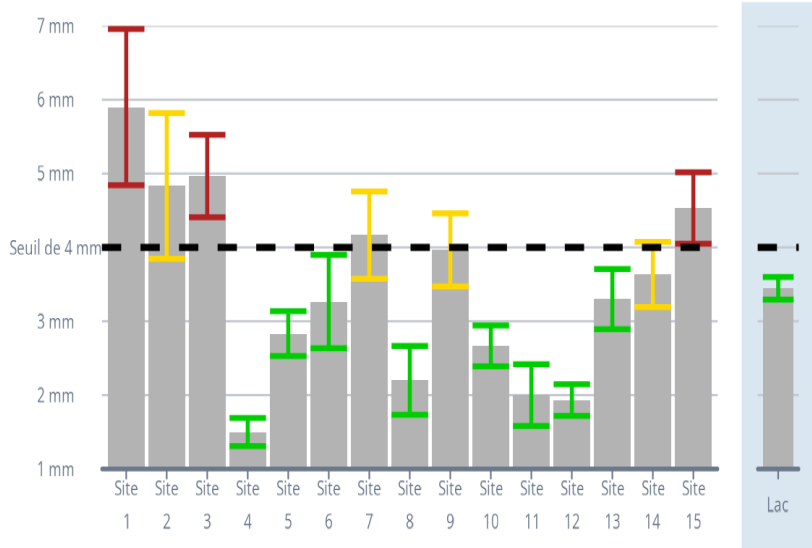
### Épaisseur moyenne du tapis de périphyton

Pour chaque site et pour l'ensemble du lac, les bandes grises représentent l'épaisseur moyenne du périphyton et les barres colorées illustrent la marge d'erreur autour de cette moyenne. À l'échelle du lac, l'épaisseur moyenne du tapis de périphyton est de 3,4 mm. Comme la marge d'erreur se situe entièrement sous la valeur seuil de 4 mm, cela suggère qu'il n'y a pas d'enrichissement en nutriments dans le littoral. Toutefois, pour 3 des 15 sites, la marge d'erreur dépasse le seuil de 4 mm d'épaisseur et pour 4 des 15 sites, la marge d'erreur englobe la valeur seuil de 4 mm.

Les caractéristiques du périphyton peuvent varier d'un secteur à l'autre en fonction des apports locaux en nutriments, mais aussi en fonction de la présence d'herbivores aquatiques, de la lumière disponible ou de l'exposition au vent et aux courants.

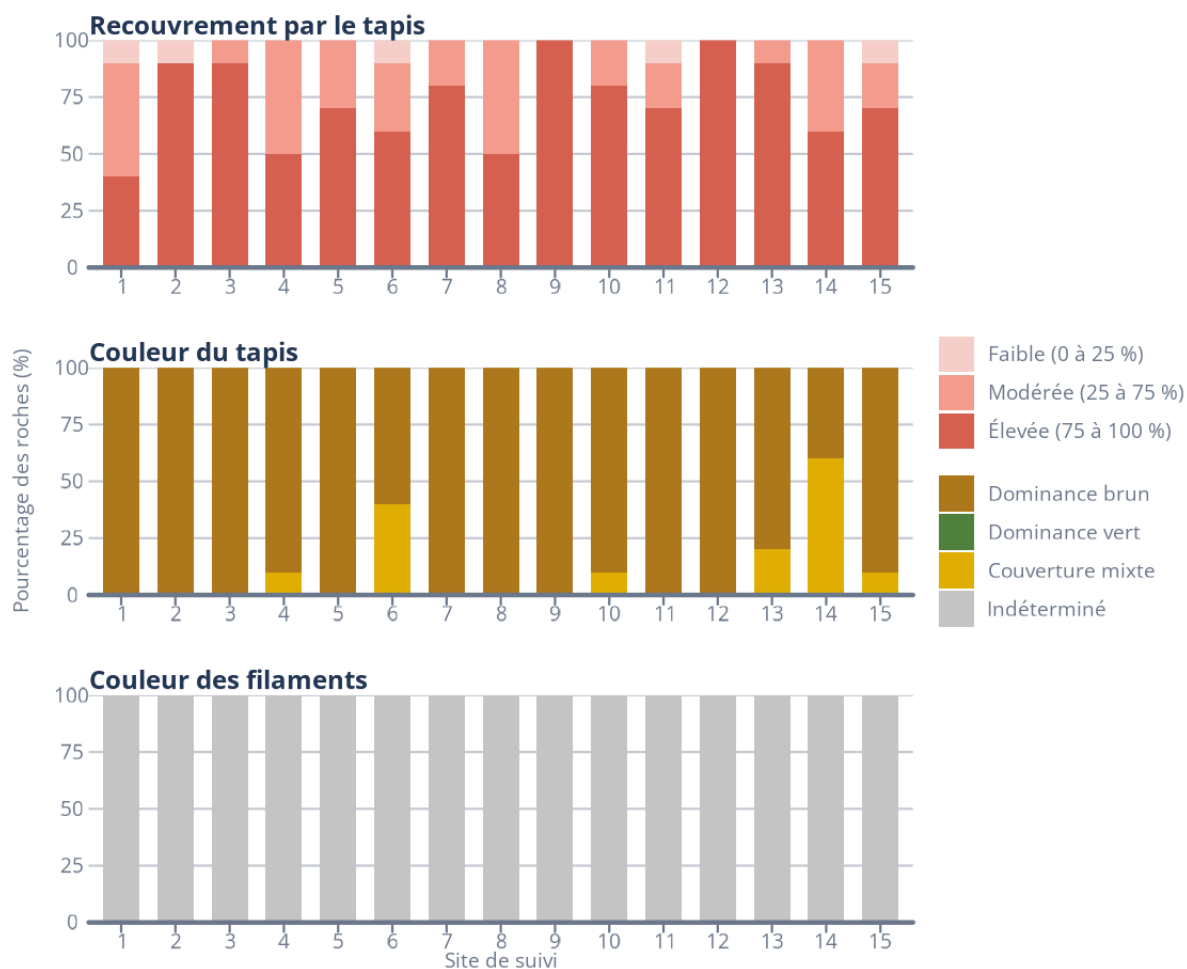
## Caractéristiques du périphyton

Sur la majorité des roches inspectées autour du lac, on observe un recouvrement élevé par le tapis de périphyton.

Parmi les tapis de périphyton observés, 90 % sont bruns et 10 % présentent un mélange de brun et de vert.

Aucun filament de périphyton n'a été observé.

Une augmentation du recouvrement, l'apparition de filaments ou une variation de couleur sont des signes à surveiller dans le temps pour détecter un changement dans le milieu.
