## Lac Profond – Suivi du périphyton en 2016

| Numéro RSVL | 0711 |
| Municipalité(s) | Blue Sea et Gracefield |
| Date(s) des observations | 17 août 2016 |

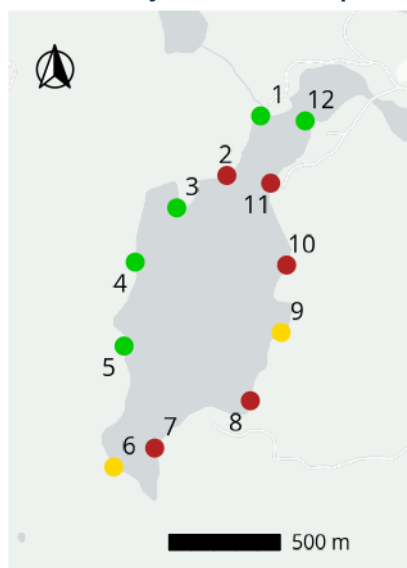
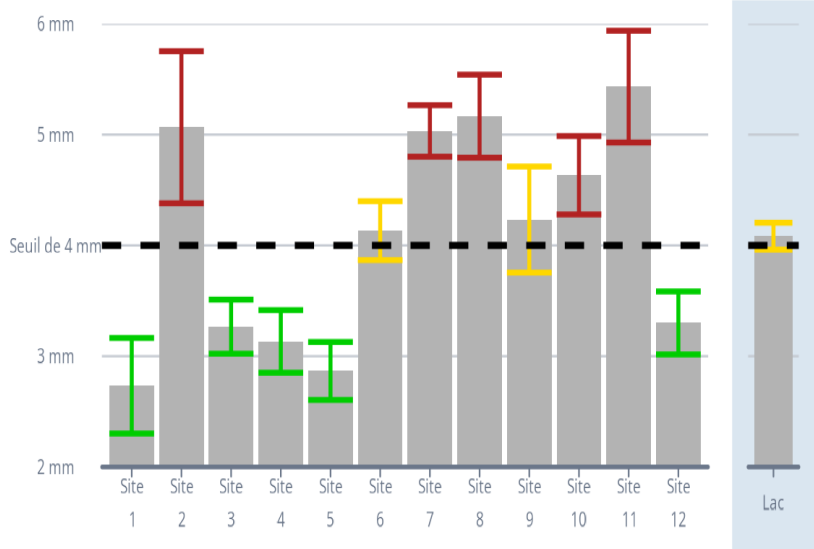
### Épaisseur moyenne du tapis de périphyton

Pour chaque site et pour l'ensemble du lac, les bandes grises représentent l'épaisseur moyenne du périphyton et les barres colorées illustrent la marge d'erreur autour de cette moyenne. À l'échelle du lac, l'épaisseur moyenne du tapis de périphyton est de 4,1 mm. Comme la marge d'erreur englobe la valeur seuil de 4 mm, cela suggère qu'il y a probablement un enrichissement en nutriments dans le littoral. Pour 5 des 12 sites, la marge d'erreur dépasse le seuil de 4 mm d'épaisseur, ce qui suggère un enrichissement en nutriments à ces endroits.

Les caractéristiques du périphyton peuvent varier d'un secteur à l'autre en fonction des apports locaux en nutriments, mais aussi en fonction de la présence d'herbivores aquatiques, de la lumière disponible ou de l'exposition au vent et aux courants.

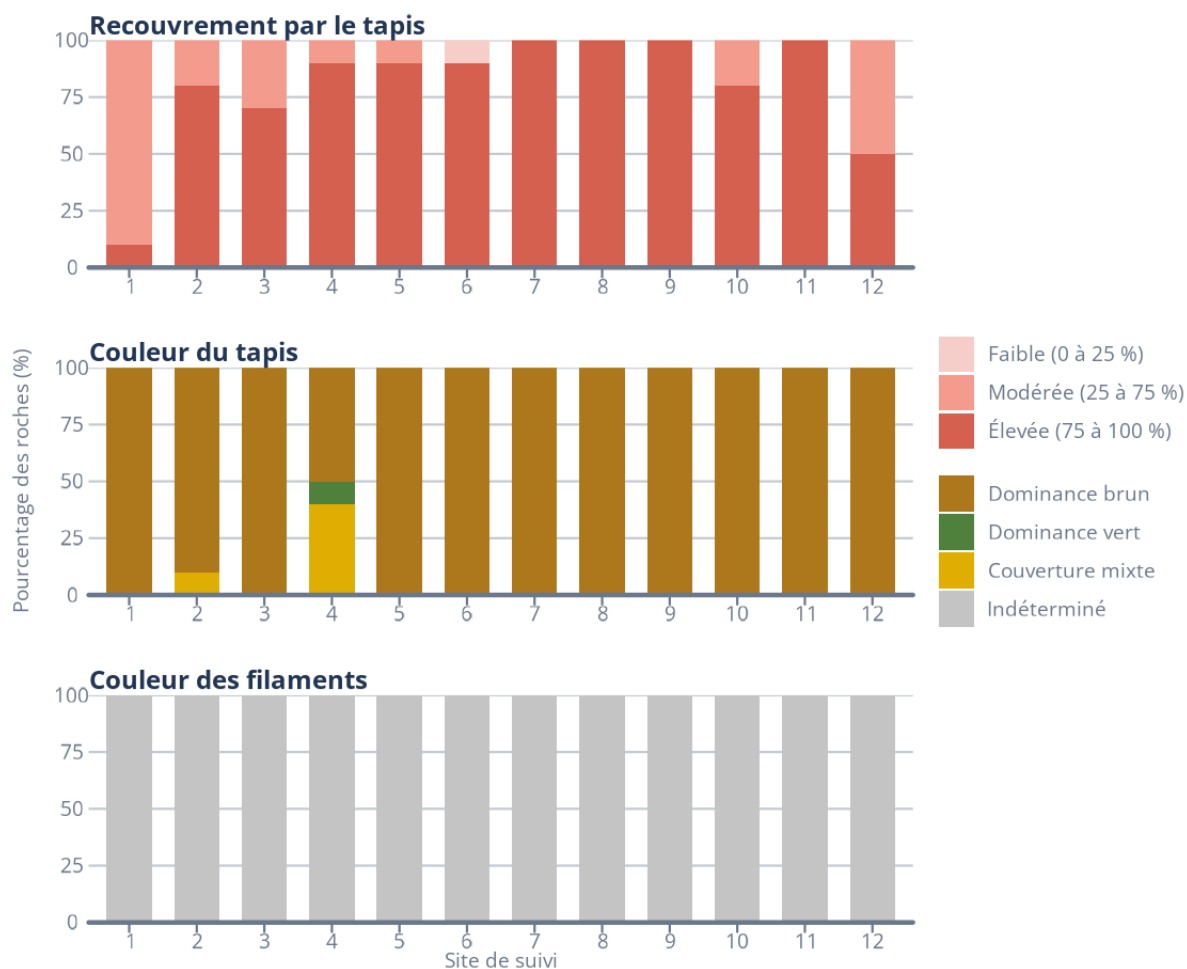
## Caractéristiques du périphyton

Les résultats sont exprimés en pourcentage de roches observées présentant chaque caractéristique.

Sur la majorité des roches inspectées autour du lac, on observe un recouvrement élevé par le tapis de périphyton.

Parmi les tapis de périphyton observés, 95 % sont bruns, 4 % présentent un mélange de brun et de vert et 1 % sont verts.

Aucun filament de périphyton n'a été observé.

Une augmentation du recouvrement, l'apparition de filaments ou une variation de couleur sont des signes à surveiller dans le temps pour détecter un changement dans le milieu.
