## Lac Pierre – Suivi du périphyton en 2016

| Numéro RSVL | 0228 |
| Municipalité(s) | Saint-Alphonse-Rodriguez |
| Date(s) des observations | 4 août 2016 |

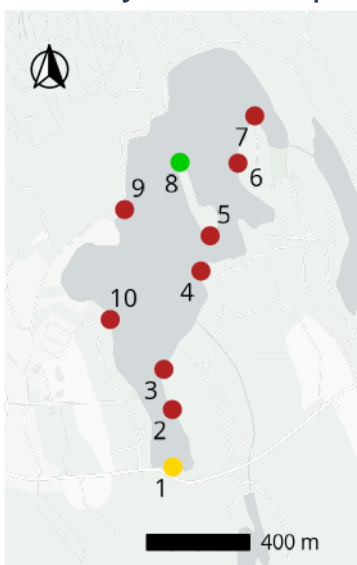
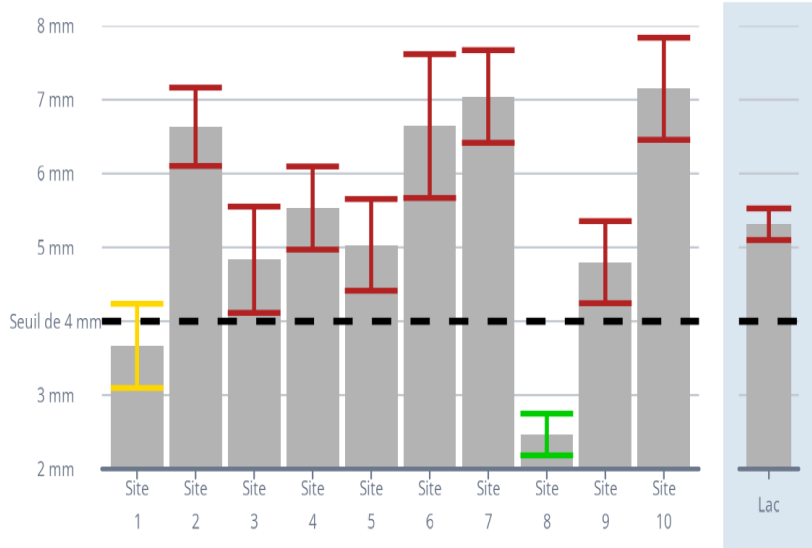
### Épaisseur moyenne du tapis de périphyton

Pour chaque site et pour l'ensemble du lac, les bandes grises représentent l'épaisseur moyenne du périphyton et les barres colorées illustrent la marge d'erreur autour de cette moyenne. À l'échelle du lac, l'épaisseur moyenne du tapis de périphyton est de 5,3 mm. Comme la marge d'erreur se situe entièrement au-dessus de la valeur seuil de 4 mm, cela suggère un enrichissement en nutriments dans le littoral.

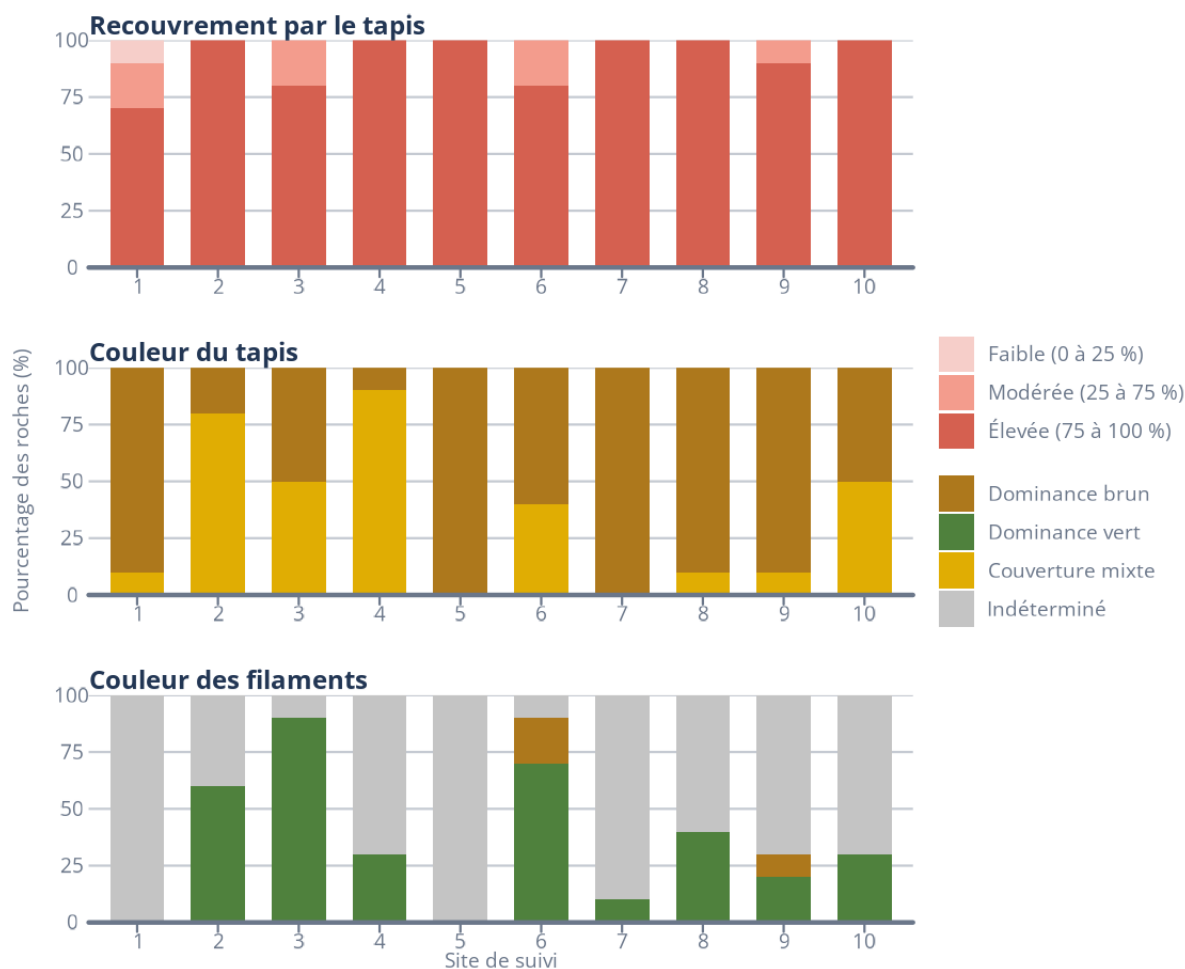
## Caractéristiques du périphyton

Sur la majorité des roches inspectées autour du lac, on observe un recouvrement élevé par le tapis de périphyton.

Parmi les tapis de périphyton observés, 66 % sont bruns et 34 % présentent un mélange de brun et de vert.

Des filaments de périphyton sont présents sur 38 % des roches examinées autour du lac. Parmi les roches où des filaments sont observés, 92 % présentent des filaments verts et 8 % présentent des filaments bruns.
