## Lac Vert – Suivi du périphyton en 2016

| Numéro RSVL | 0160 |
| Municipalité(s) | Saint-Alphonse-Rodriguez |
| Date(s) des observations | 4 août 2016 |

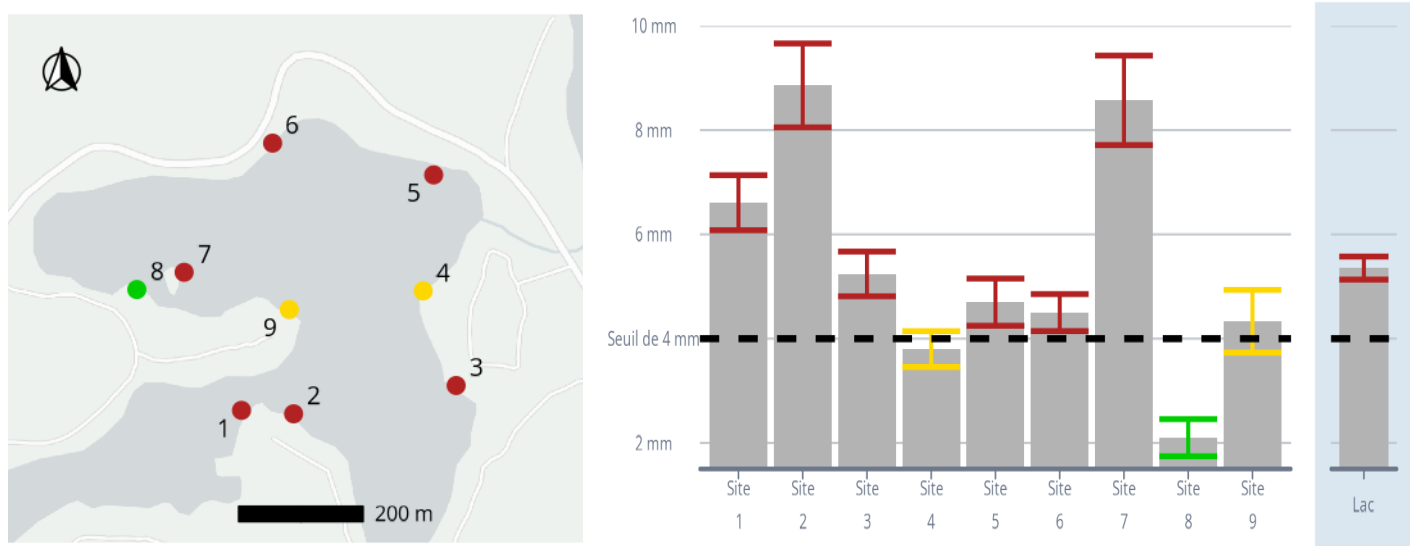
### Épaisseur moyenne du tapis de périphyton

Pour chaque site et pour l'ensemble du lac, les bandes grises représentent l'épaisseur moyenne du périphyton et les barres colorées illustrent la marge d'erreur autour de cette moyenne. À l'échelle du lac, l'épaisseur moyenne du tapis de périphyton est de 5,4 mm. Comme la marge d'erreur se situe entièrement au-dessus de la valeur seuil de 4 mm, cela suggère un enrichissement en nutriments dans le littoral.

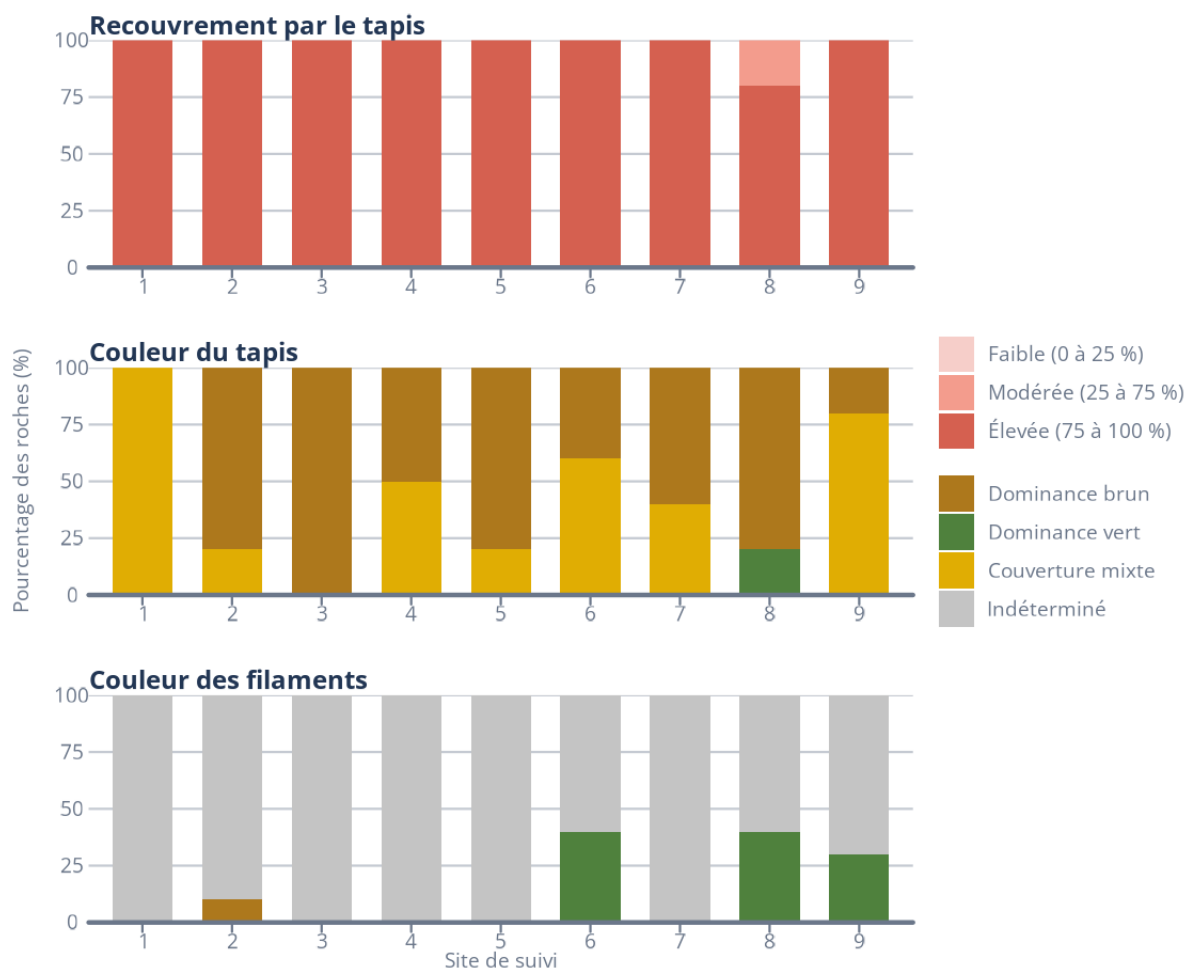
## Caractéristiques du périphyton

Sur la majorité des roches inspectées autour du lac, on observe un recouvrement élevé par le tapis de périphyton.

Parmi les tapis de périphyton observés, 55 % sont bruns, 44 % présentent un mélange de brun et de vert et 1 % sont verts.

Des filaments de périphyton sont présents sur 12 % des roches examinées autour du lac. Parmi les roches où des filaments sont observés, 90 % présentent des filaments verts et 10 % présentent des filaments bruns.
