## Lac Vert – Suivi du périphyton en 2016

| Numéro RSVL | 0707 |
| Municipalité(s) | Saint-Jean-de-Matha |
| Date(s) des observations | 19 juillet 2016 et 4 août 2016 |

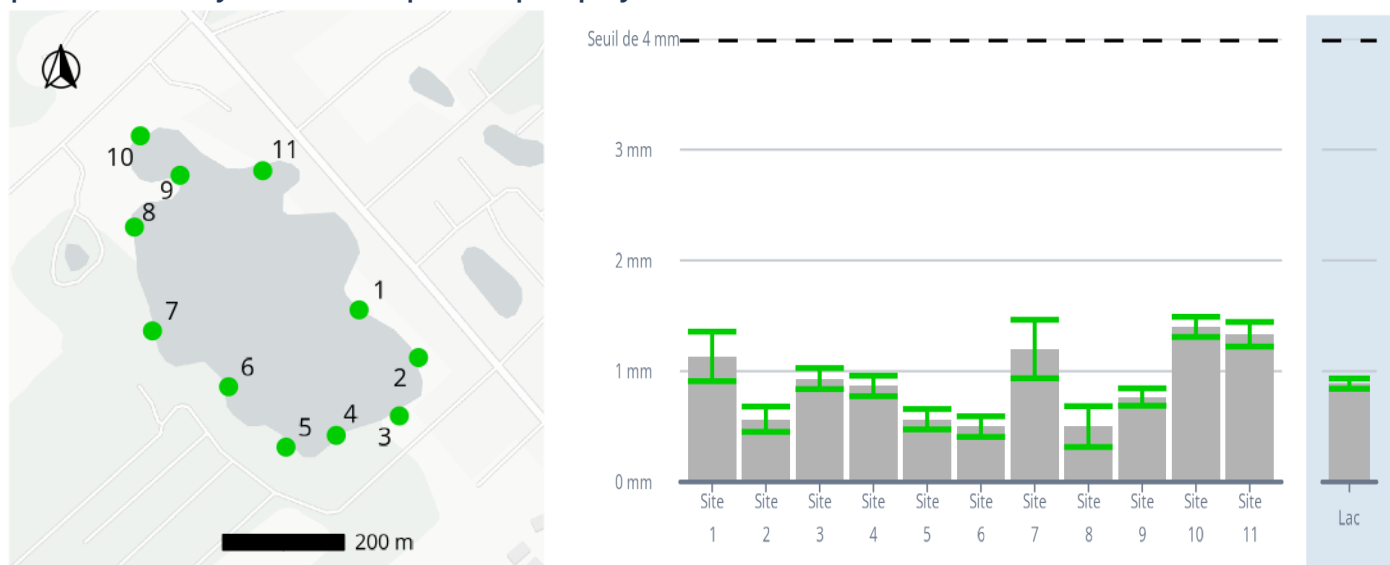
### Épaisseur moyenne du tapis de périphyton

Pour chaque site et pour l'ensemble du lac, les bandes grises représentent l'épaisseur moyenne du périphyton et les barres colorées illustrent la marge d'erreur autour de cette moyenne. À l'échelle du lac, l'épaisseur moyenne du tapis de périphyton est de 0,9 mm. Comme la marge d'erreur se situe entièrement sous la valeur seuil de 4 mm, cela suggère qu'il n'y a pas d'enrichissement en nutriments dans le littoral.

Les caractéristiques du périphyton peuvent varier d'un secteur à l'autre en fonction des apports locaux en nutriments, mais aussi en fonction de la présence d'herbivores aquatiques, de la lumière disponible ou de l'exposition au vent et aux courants.

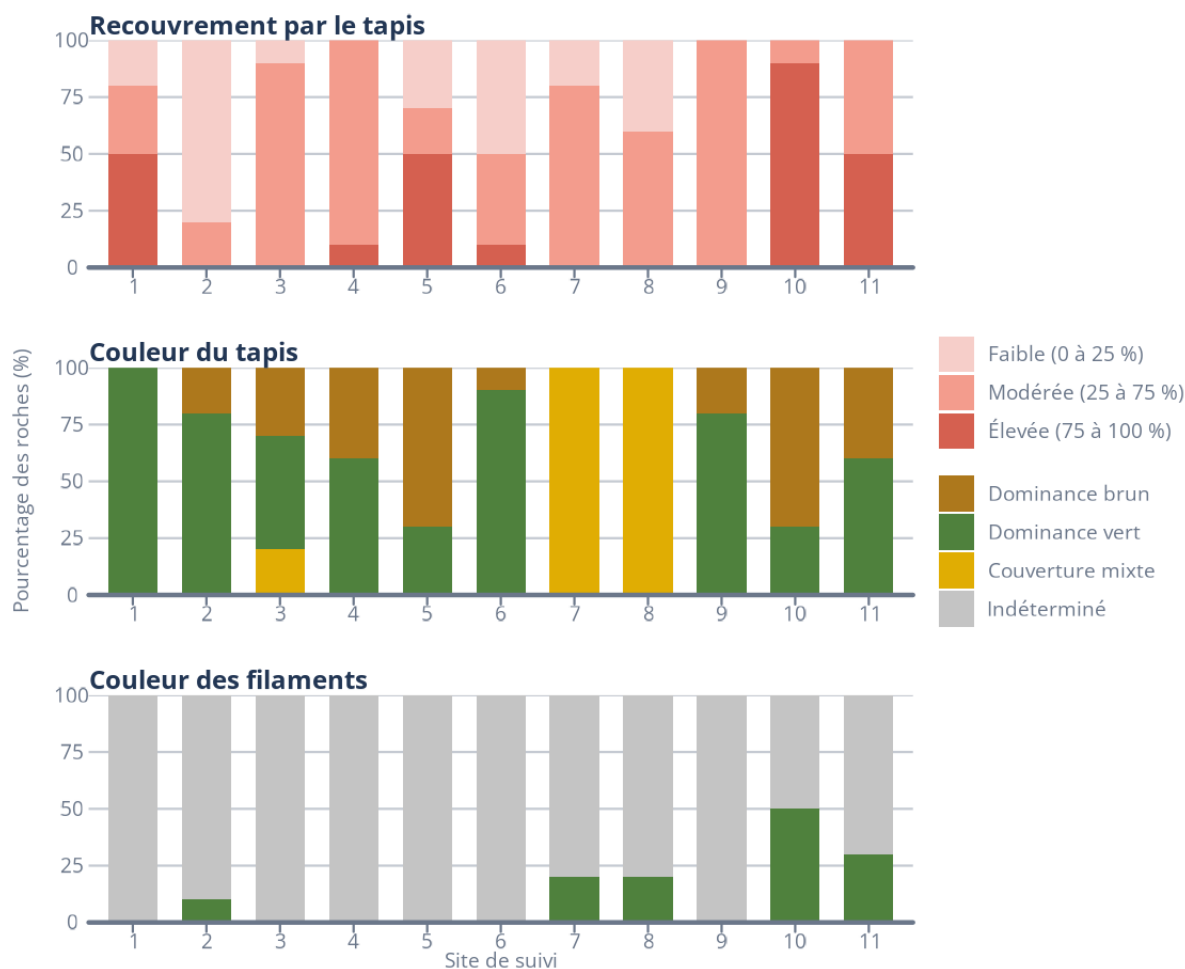
## Caractéristiques du périphyton

Les résultats sont exprimés en pourcentage de roches observées présentant chaque caractéristique.

Sur la majorité des roches inspectées autour du lac, on observe un recouvrement modéré par le tapis de périphyton. Le site d'échantillonnage 10 se démarque par un recouvrement particulièrement élevé.

Parmi les tapis de périphyton observés, 55 % sont verts, 29 % sont bruns et 16 % présentent un mélange de brun et de vert.

Des filaments de périphyton sont présents sur 11 % des roches examinées autour du lac et ils sont tous de couleur verte.

Une augmentation du recouvrement, l'apparition de filaments ou une variation de couleur sont des signes à surveiller dans le temps pour détecter un changement dans le milieu.
