## Lac Vert – Suivi du périphyton en 2022

| Numéro RSVL | 0707 |
| Municipalité(s) | Saint-Jean-de-Matha |
| Date(s) des observations | 15 juillet 2022 |

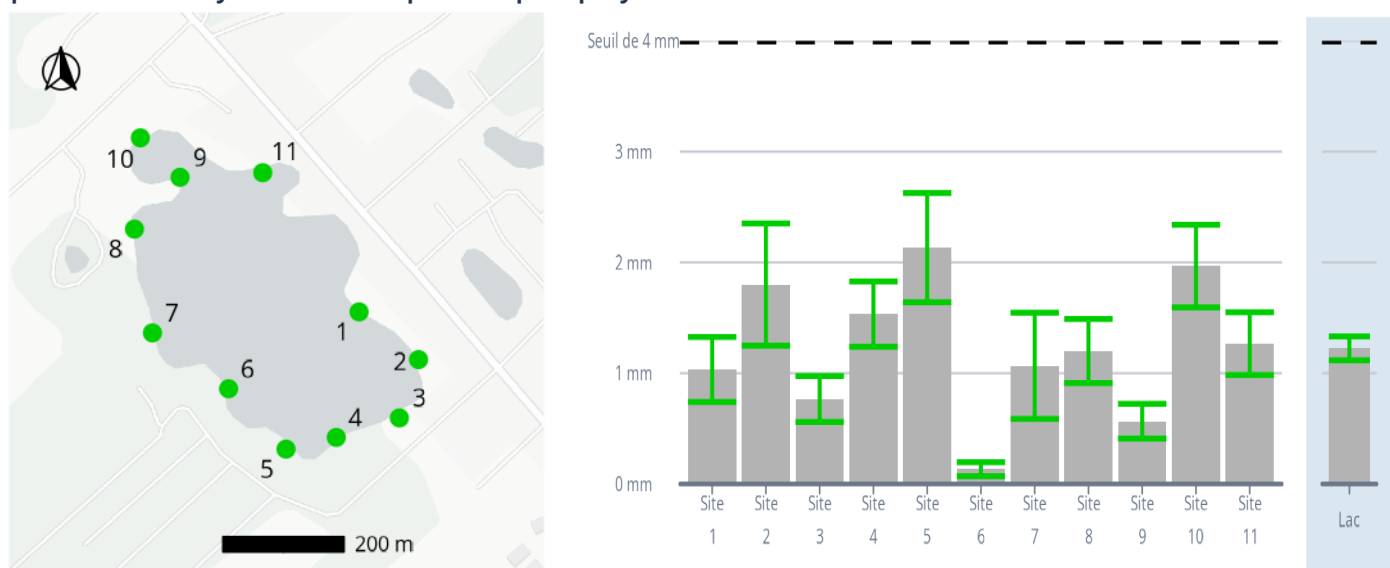
### Épaisseur moyenne du tapis de périphyton

Pour chaque site et pour l'ensemble du lac, les bandes grises représentent l'épaisseur moyenne du périphyton et les barres colorées illustrent la marge d'erreur autour de cette moyenne. À l'échelle du lac, l'épaisseur moyenne du tapis de périphyton est de 1,2 mm. Comme la marge d'erreur se situe entièrement sous la valeur seuil de 4 mm, cela suggère qu'il n'y a pas d'enrichissement en nutriments dans le littoral.

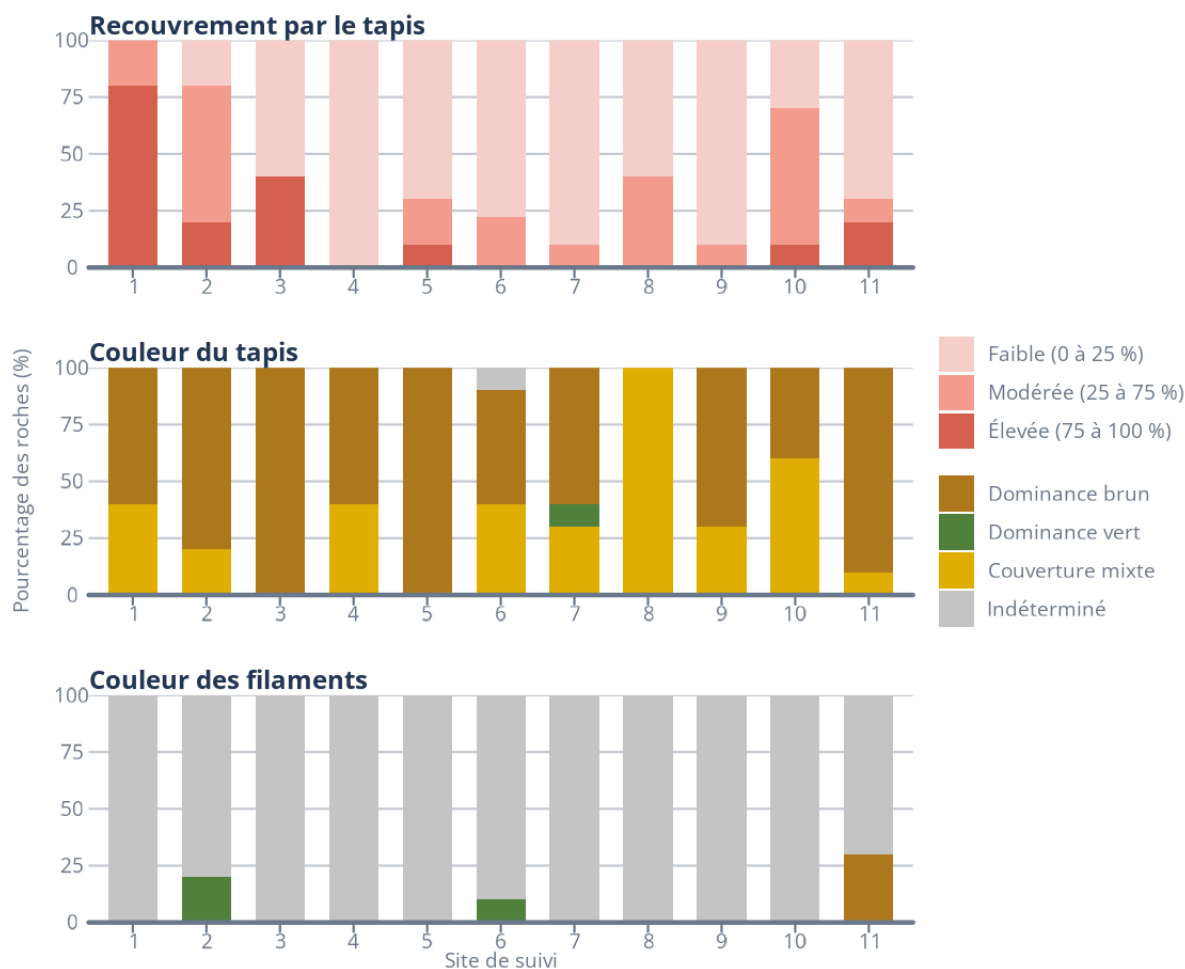
## Caractéristiques du périphyton

Sur la majorité des roches inspectées autour du lac, on observe un faible recouvrement par le tapis de périphyton. Le site d'échantillonnage 1 se démarque par un recouvrement particulièrement élevé.

Parmi les tapis de périphyton observés, 66 % sont bruns, 33 % présentent un mélange de brun et de vert et 1 % sont verts.

Des filaments de périphyton sont présents sur 6 % des roches examinées autour du lac.
