## Lac Bessette – Suivi du périphyton en 2022

| Numéro RSVL | 0426 |
| Municipalité(s) | Mont-Tremblant |
| Date(s) des observations | 10 août 2022 |

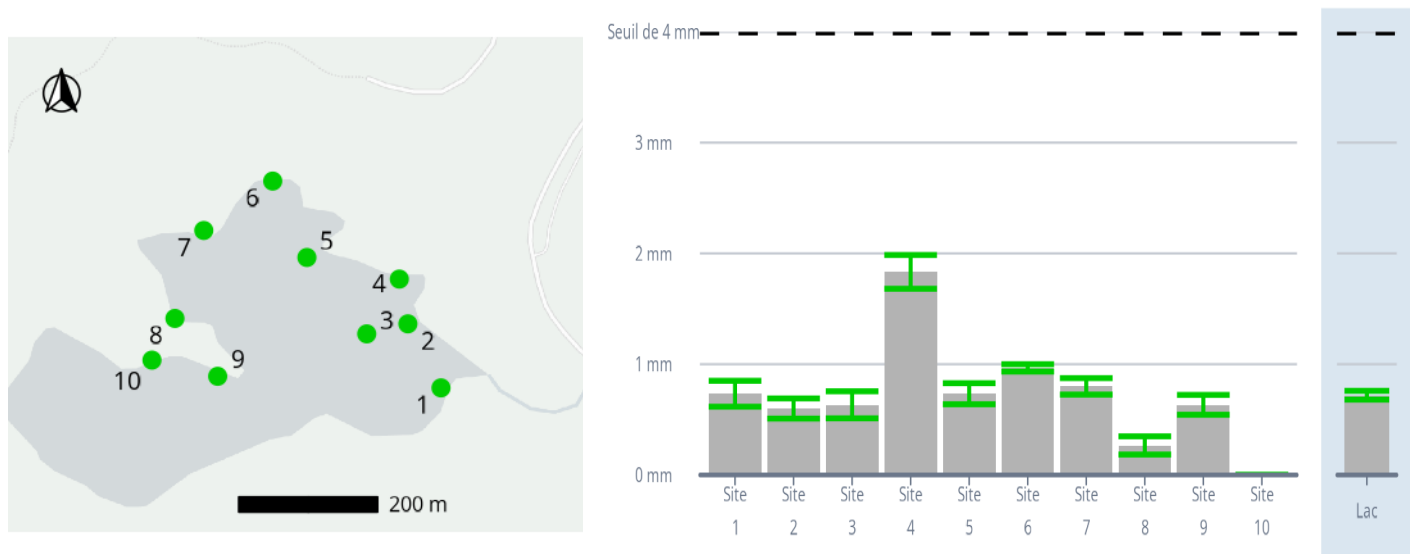
### Épaisseur moyenne du tapis de périphyton

Pour chaque site et pour l'ensemble du lac, les bandes grises représentent l'épaisseur moyenne du périphyton et les barres colorées illustrent la marge d'erreur autour de cette moyenne. À l'échelle du lac, l'épaisseur moyenne du tapis de périphyton est de 0,7 mm. Comme la marge d'erreur se situe entièrement sous la valeur seuil de 4 mm, cela suggère qu'il n'y a pas d'enrichissement en nutriments dans le littoral.

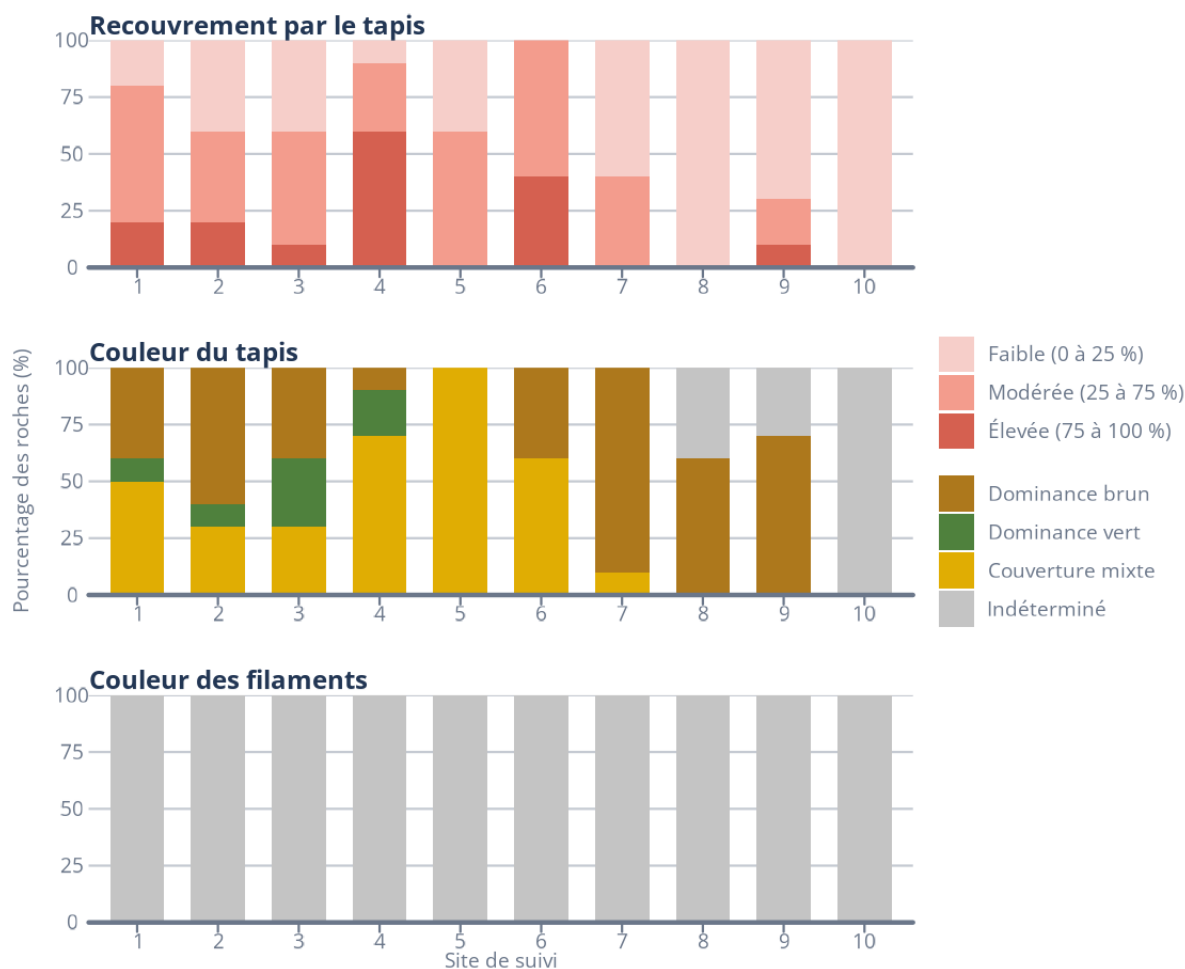
## Caractéristiques du périphyton

À l'échelle du lac, 48 % des roches inspectées ont un recouvrement faible, 36 % ont un recouvrement moyen et 16 % ont un recouvrement élevé.

Parmi les tapis de périphyton observés, 49 % sont bruns, 42 % présentent un mélange de brun et de vert et 8 % sont verts.

Aucun filament de périphyton n'a été observé.
