## Lac Bigelow – Suivi du périphyton en 2016

| Numéro RSVL | 0427 |
| Municipalité(s) | Notre-Dame-du-Laus |
| Date(s) des observations | 22 juillet 2016 |

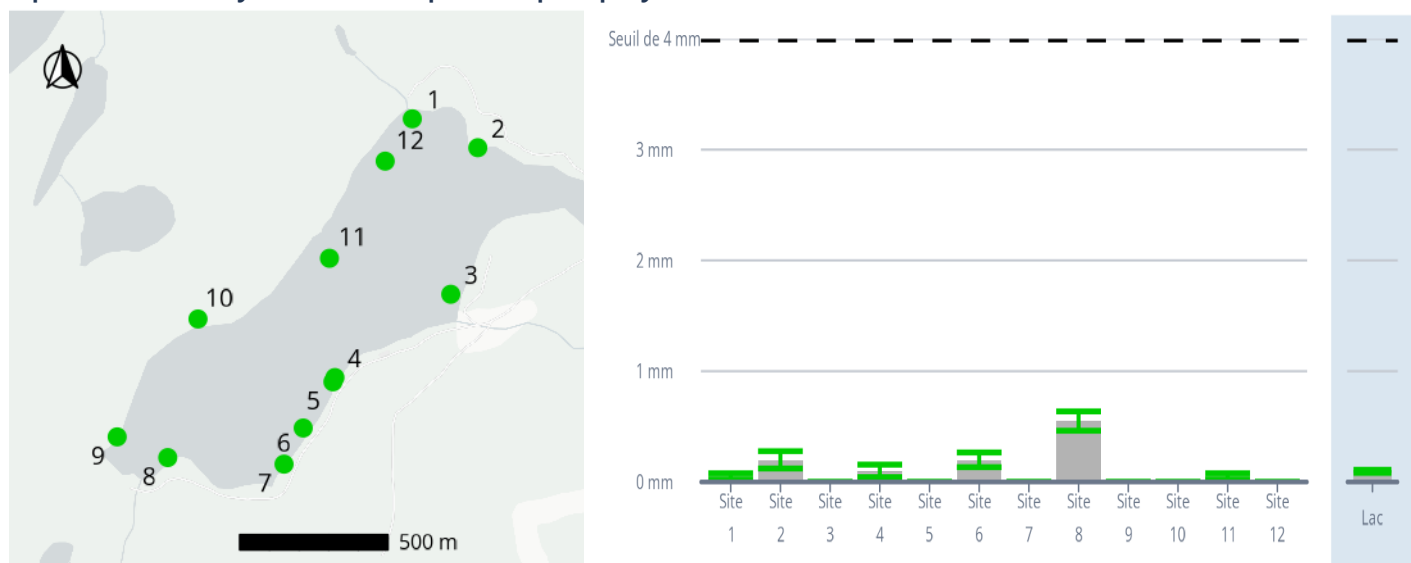
### Épaisseur moyenne du tapis de périphyton

Pour chaque site et pour l'ensemble du lac, les bandes grises représentent l'épaisseur moyenne du périphyton et les barres colorées illustrent la marge d'erreur autour de cette moyenne. À l'échelle du lac, l'épaisseur moyenne du tapis de périphyton est de 0,1 mm. Comme la marge d'erreur se situe entièrement sous la valeur seuil de 4 mm, cela suggère qu'il n'y a pas d'enrichissement en nutriments dans le littoral.

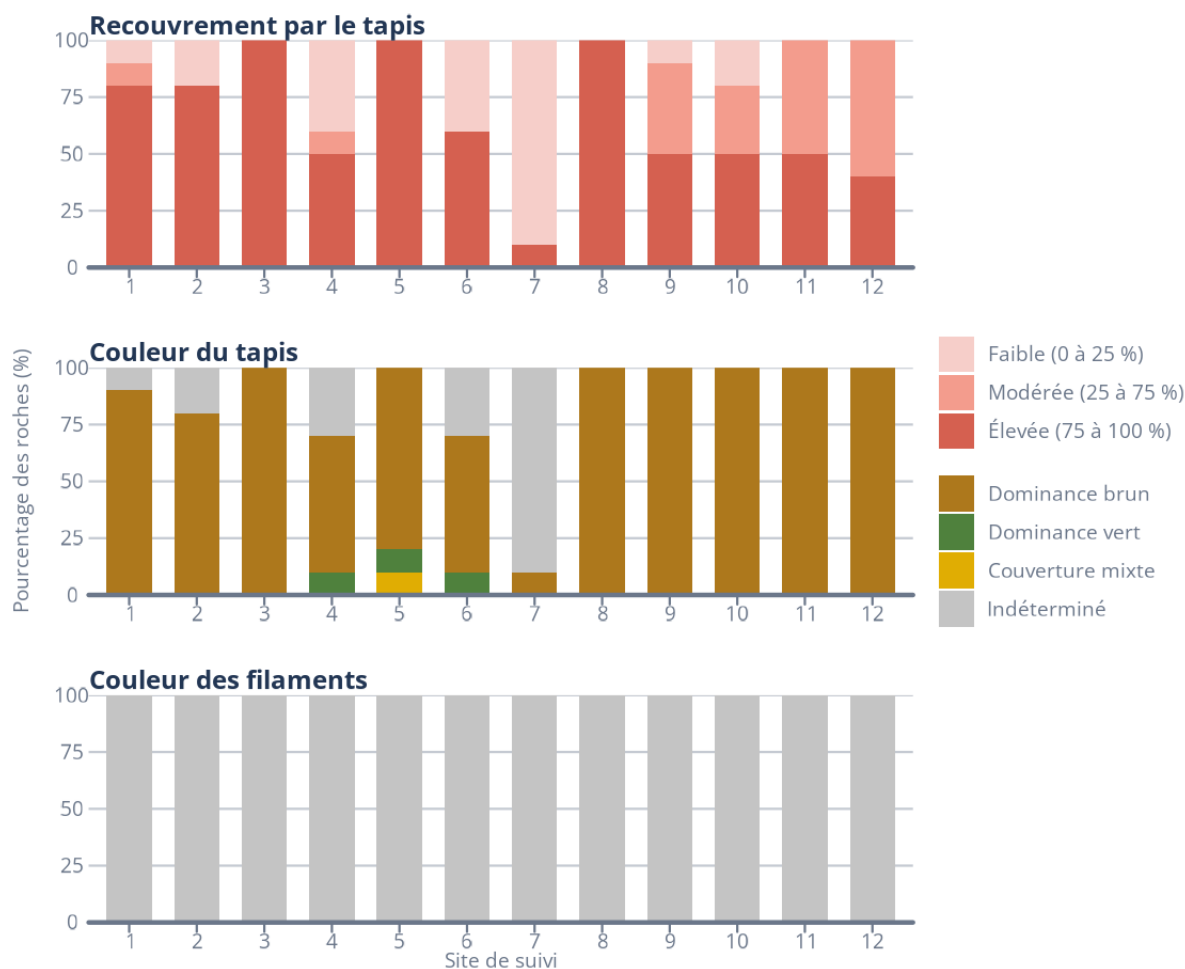
## Caractéristiques du périphyton

Les résultats sont exprimés en pourcentage de roches observées présentant chaque caractéristique.

Sur la majorité des roches inspectées autour du lac, on observe un recouvrement élevé par le tapis de périphyton.

Parmi les tapis de périphyton observés, 96 % sont bruns, 3 % sont verts et 1 % présentent un mélange de brun et de vert.

Aucun filament de périphyton n'a été observé.
