## Lac Barrière – Suivi du périphyton en 2021

| Numéro LCE | 00438 |
| Date(s) des observations | 12 et 21 juillet 2021 |

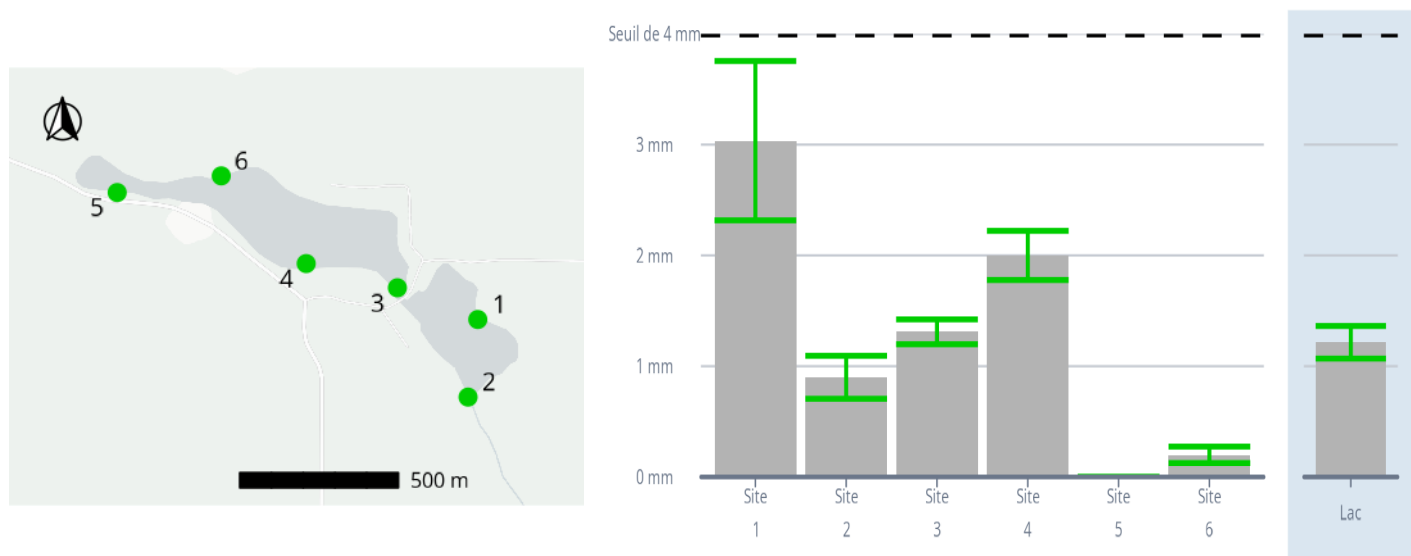
### Épaisseur moyenne du tapis de périphyton

Pour chaque site et pour l'ensemble du lac, les bandes grises représentent l'épaisseur moyenne du périphyton et les barres colorées illustrent la marge d'erreur autour de cette moyenne. À l'échelle du lac, l'épaisseur moyenne du tapis de périphyton est de 1,2 mm. Comme la marge d'erreur se situe entièrement sous la valeur seuil de 4 mm, cela suggère qu'il n'y a pas d'enrichissement en nutriments dans le littoral.

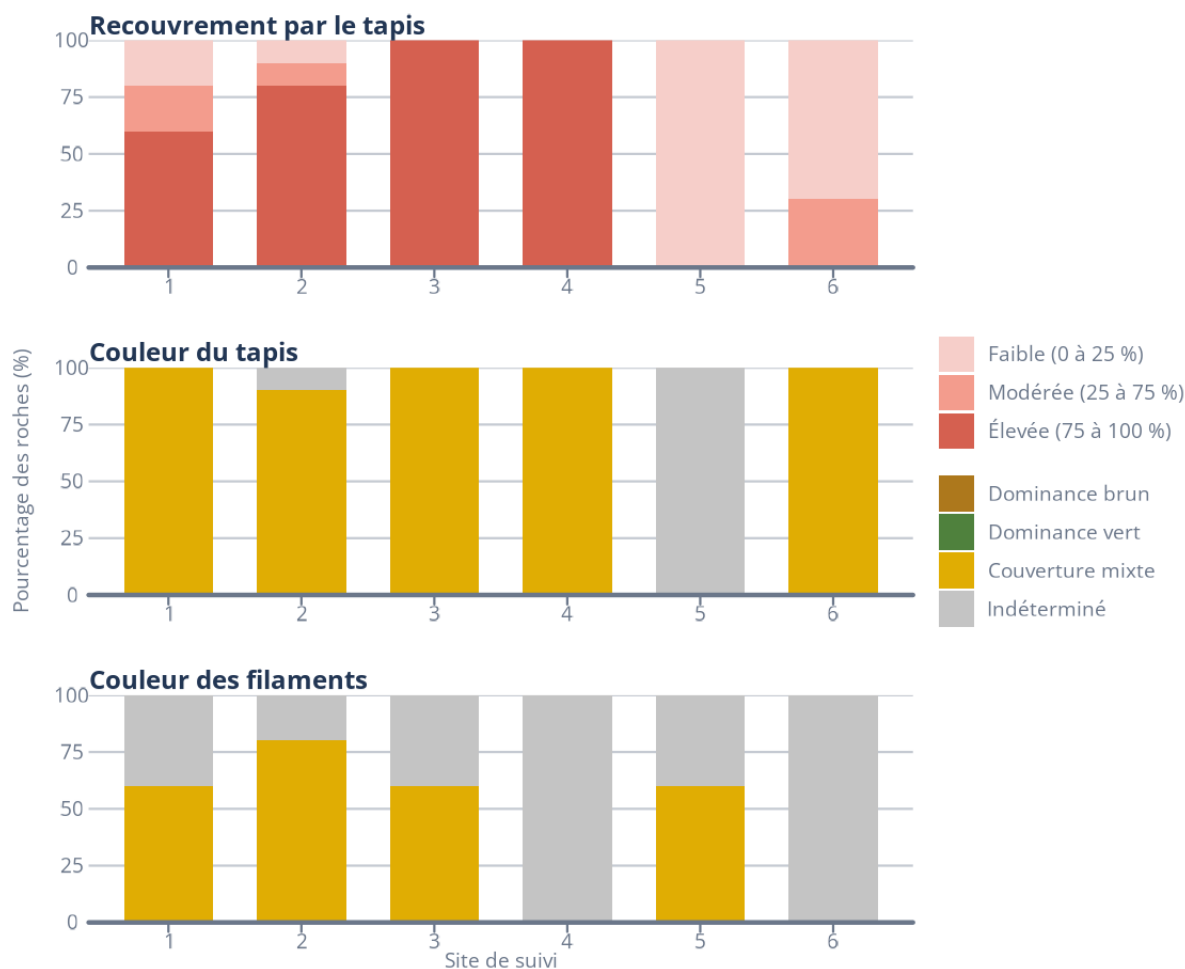
## Caractéristiques du périphyton

Les résultats sont exprimés en pourcentage de roches observées présentant chaque caractéristique.

Sur la majorité des roches inspectées autour du lac, on observe un recouvrement élevé par le tapis de périphyton.

Les tapis de périphyton présentent tous une combinaison de brun et de vert.

Des filaments de périphyton sont présents sur 43 % des roches examinées autour du lac et ils présentent tous une combinaison de brun et de vert.
