## Lac Cameron – Suivi du périphyton en 2014

| Numéro RSVL | 0046 |
| Municipalité(s) | Amherst |
| Date(s) des observations | 10 août 2014 |

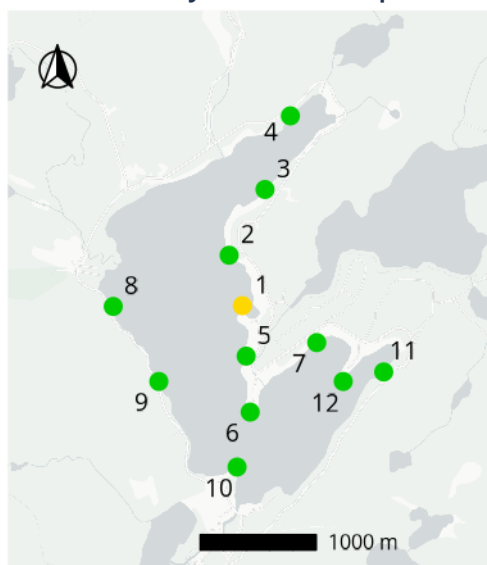
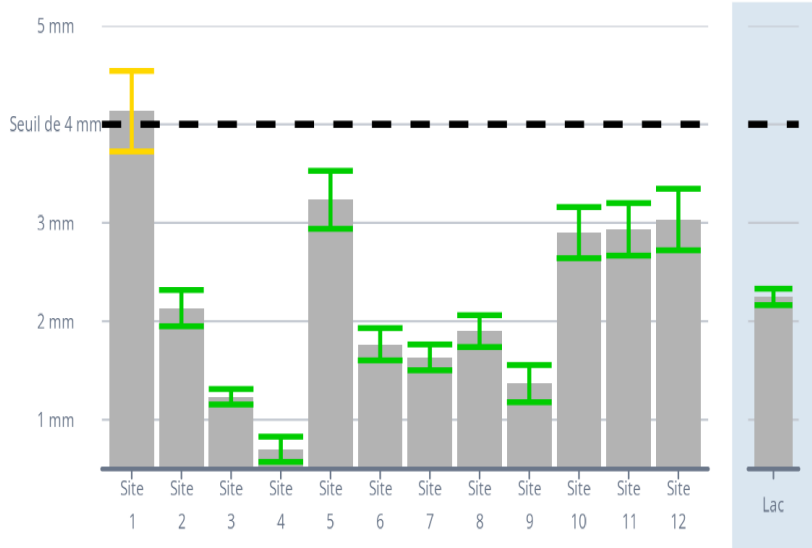
### Épaisseur moyenne du tapis de périphyton

Pour chaque site et pour l'ensemble du lac, les bandes grises représentent l'épaisseur moyenne du périphyton et les barres colorées illustrent la marge d'erreur autour de cette moyenne. À l'échelle du lac, l'épaisseur moyenne du tapis de périphyton est de 2,2 mm. Comme la marge d'erreur se situe entièrement sous la valeur seuil de 4 mm, cela suggère qu'il n'y a pas d'enrichissement en nutriments dans le littoral. Toutefois, pour le site 1, la marge d'erreur englobe la valeur seuil de 4 mm, ce qui suggère un enrichissement probable en nutriments à cet endroit.

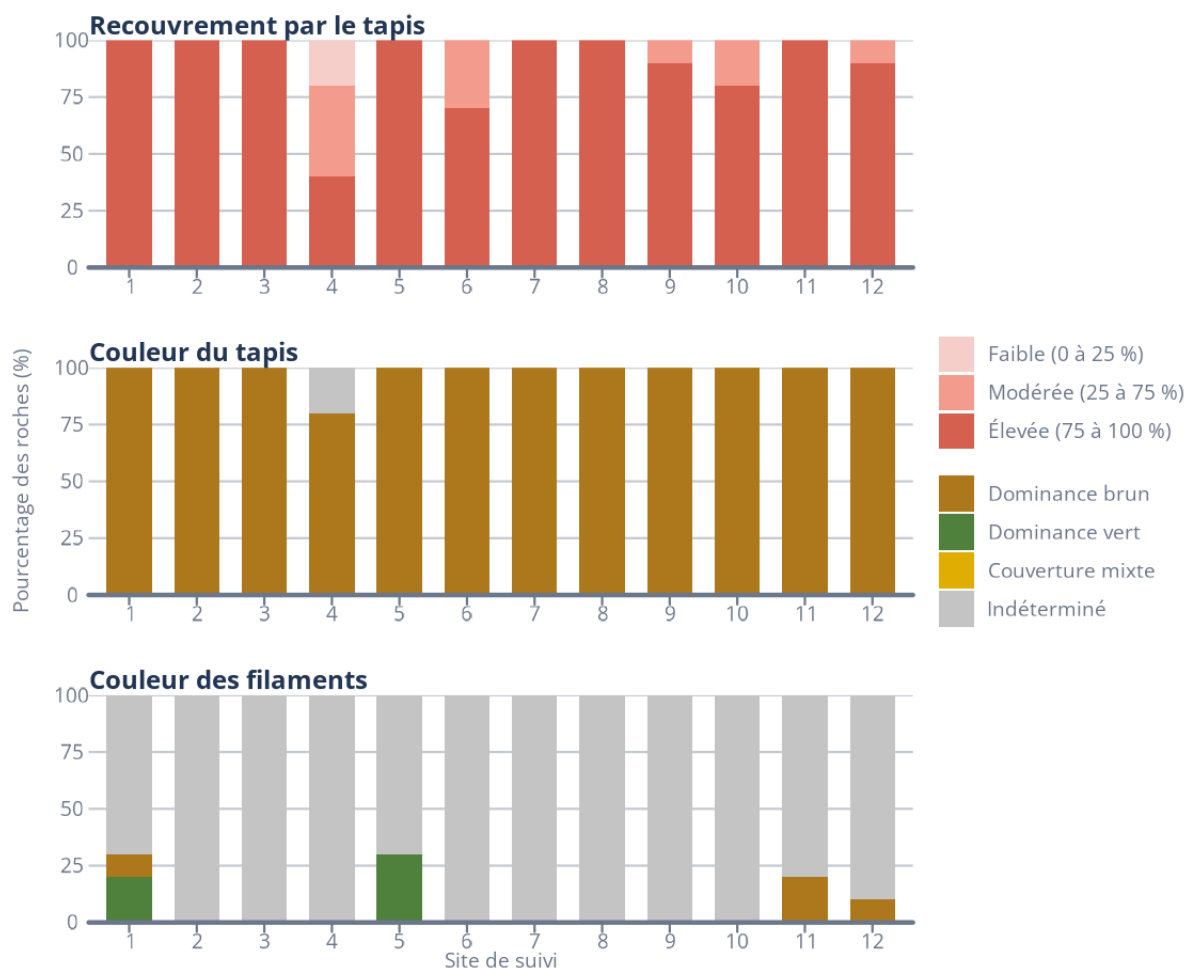
## Caractéristiques du périphyton

Sur la majorité des roches inspectées autour du lac, on observe un recouvrement élevé par le tapis de périphyton.

Les tapis de périphyton observés sont tous de couleur brune.

Des filaments de périphyton sont présents sur 8 % des roches examinées autour du lac.
