## Lac aux Castors – Suivi du périphyton en 2019

| Numéro RSVL | 0134 |
| Date(s) des observations | 15 août 2019 |

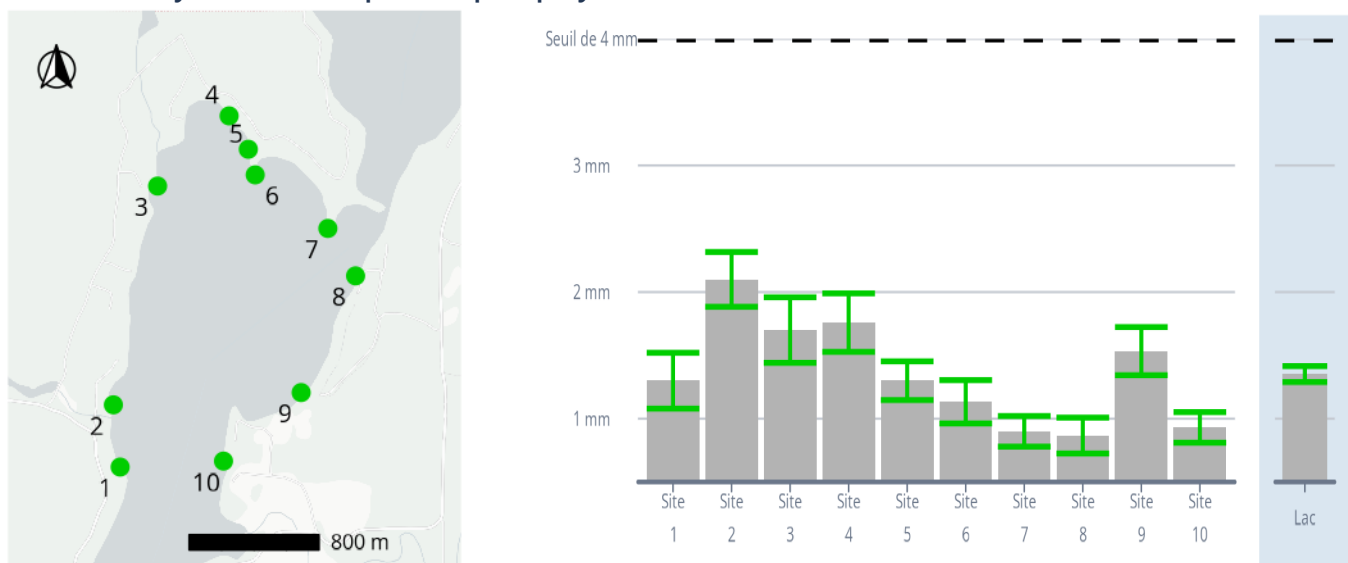
### Épaisseur moyenne du tapis de périphyton

Pour chaque site et pour l'ensemble du lac, les bandes grises représentent l'épaisseur moyenne du périphyton et les barres colorées illustrent la marge d'erreur autour de cette moyenne. À l'échelle du lac, l'épaisseur moyenne du tapis de périphyton est de 1,4 mm. Comme la marge d'erreur se situe entièrement sous la valeur seuil de 4 mm, cela suggère qu'il n'y a pas d'enrichissement en nutriments dans le littoral.

Les caractéristiques du périphyton peuvent varier d'un secteur à l'autre en fonction des apports locaux en nutriments, mais aussi en fonction de la présence d'herbivores aquatiques, de la lumière disponible ou de l'exposition au vent et aux courants.

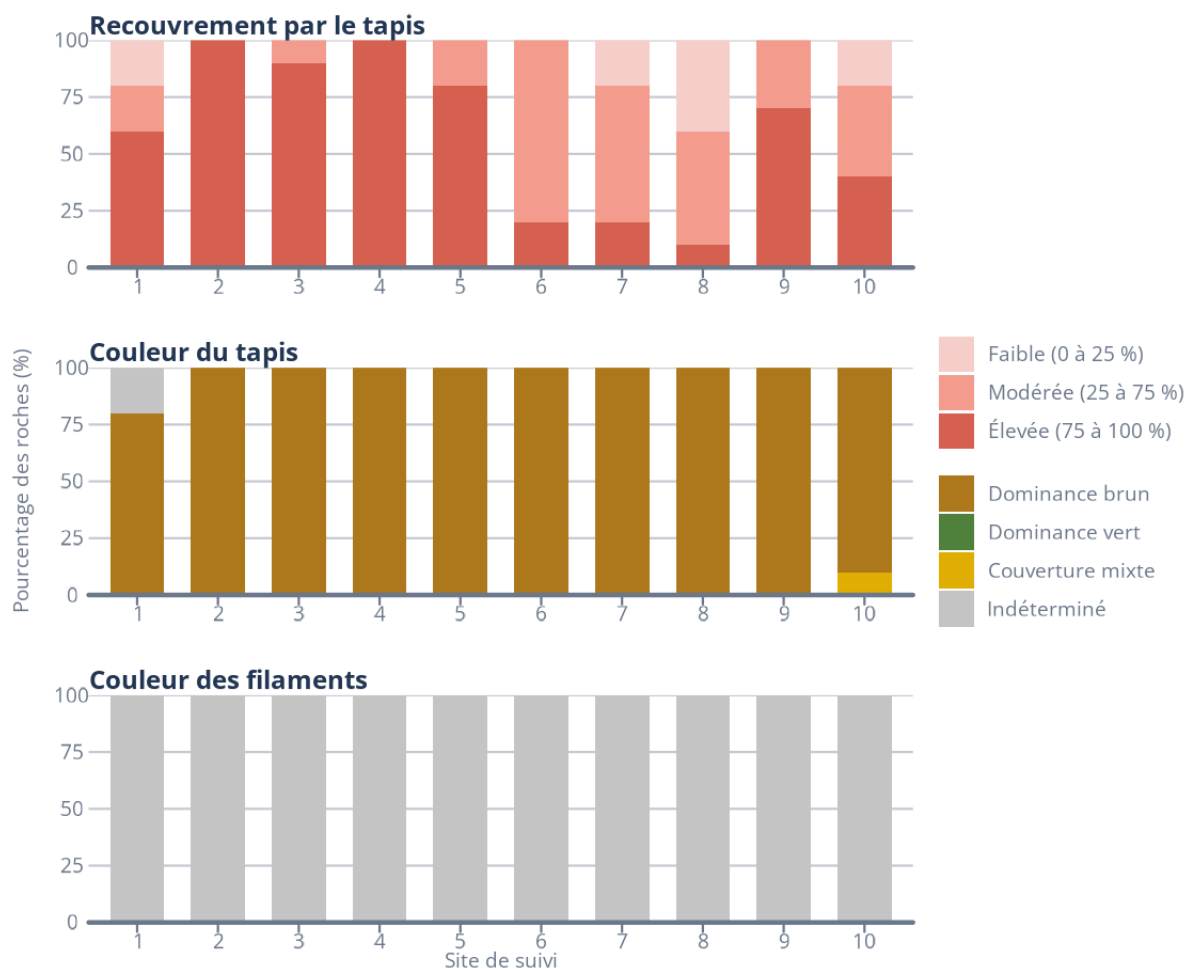
## Caractéristiques du périphyton

Les résultats sont exprimés en pourcentage de roches observées présentant chaque caractéristique.

Sur la majorité des roches inspectées autour du lac, on observe un recouvrement élevé par le tapis de périphyton.

Parmi les tapis de périphyton observés, 99 % sont bruns et 1 % présentent un mélange de brun et de vert.

Aucun filament de périphyton n'a été observé.

Une augmentation du recouvrement, l'apparition de filaments ou une variation de couleur sont des signes à surveiller dans le temps pour détecter un changement dans le milieu.
