## Lac aux Castors – Suivi du périphyton en 2020

| Numéro RSVL | 0134 |
| Municipalité(s) | La Minerve |
| Date(s) des observations | 12 août 2020 |

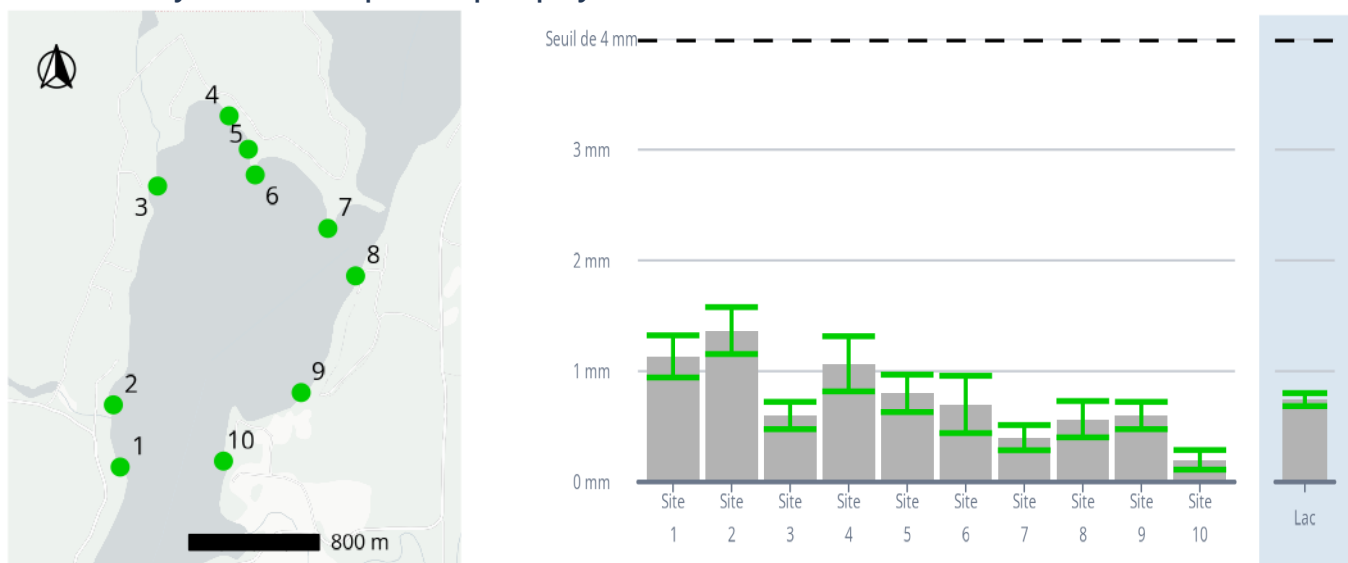
### Épaisseur moyenne du tapis de périphyton

Pour chaque site et pour l'ensemble du lac, les bandes grises représentent l'épaisseur moyenne du périphyton et les barres colorées illustrent la marge d'erreur autour de cette moyenne. À l'échelle du lac, l'épaisseur moyenne du tapis de périphyton est de 0,7 mm. Comme la marge d'erreur se situe entièrement sous la valeur seuil de 4 mm, cela suggère qu'il n'y a pas d'enrichissement en nutriments dans le littoral.

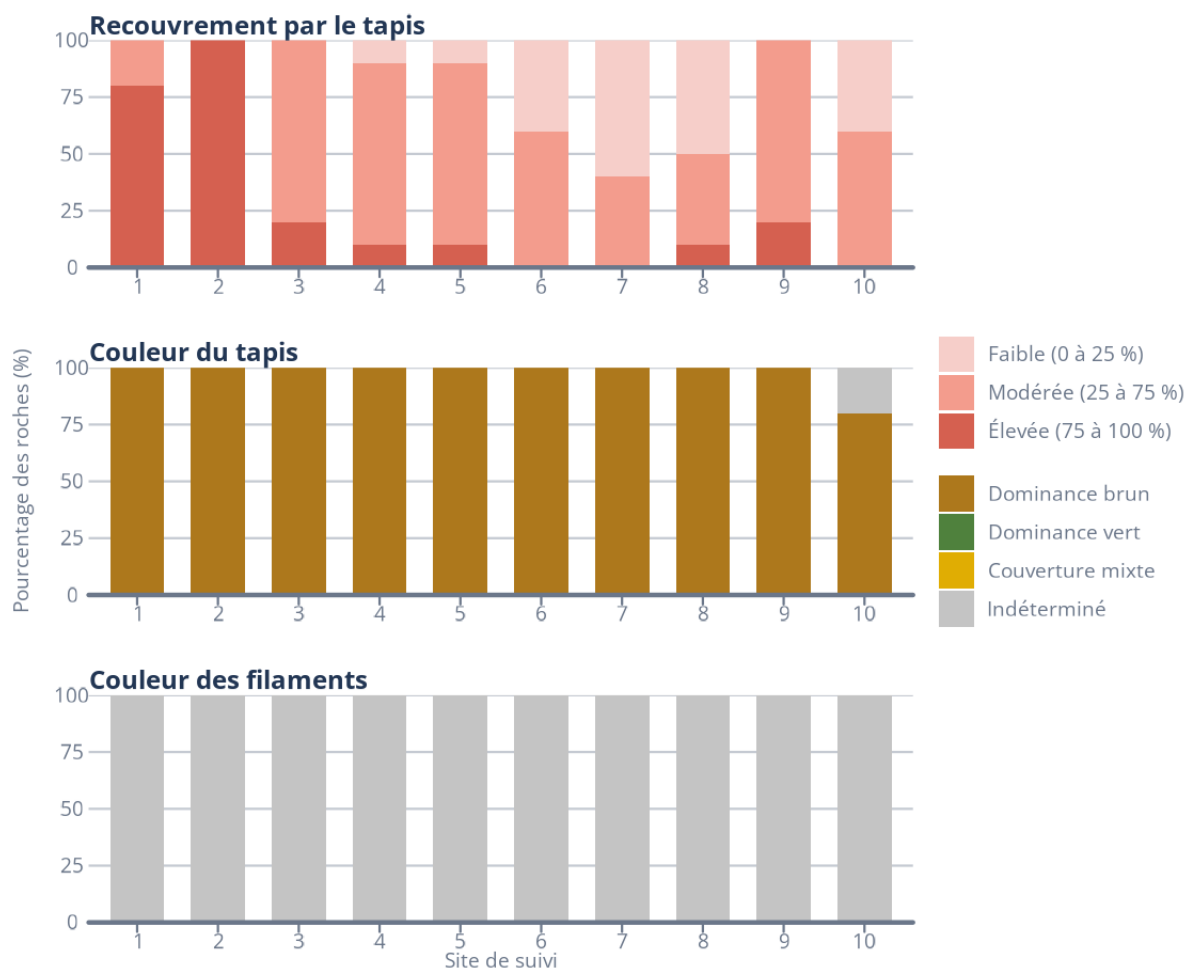
## Caractéristiques du périphyton

Les résultats sont exprimés en pourcentage de roches observées présentant chaque caractéristique.

Sur la majorité des roches inspectées autour du lac, on observe un recouvrement modéré par le tapis de périphyton. Les sites d'échantillonnage 1 et 2 se démarquent par un recouvrement particulièrement élevé.

Les tapis de périphyton observés sont tous de couleur brune.

Aucun filament de périphyton n'a été observé.
