## Lac aux Castors – Suivi du périphyton en 2021

| Numéro RSVL | 0134 |
| Municipalité(s) | La Minerve |
| Date(s) des observations | 5 août 2021 |

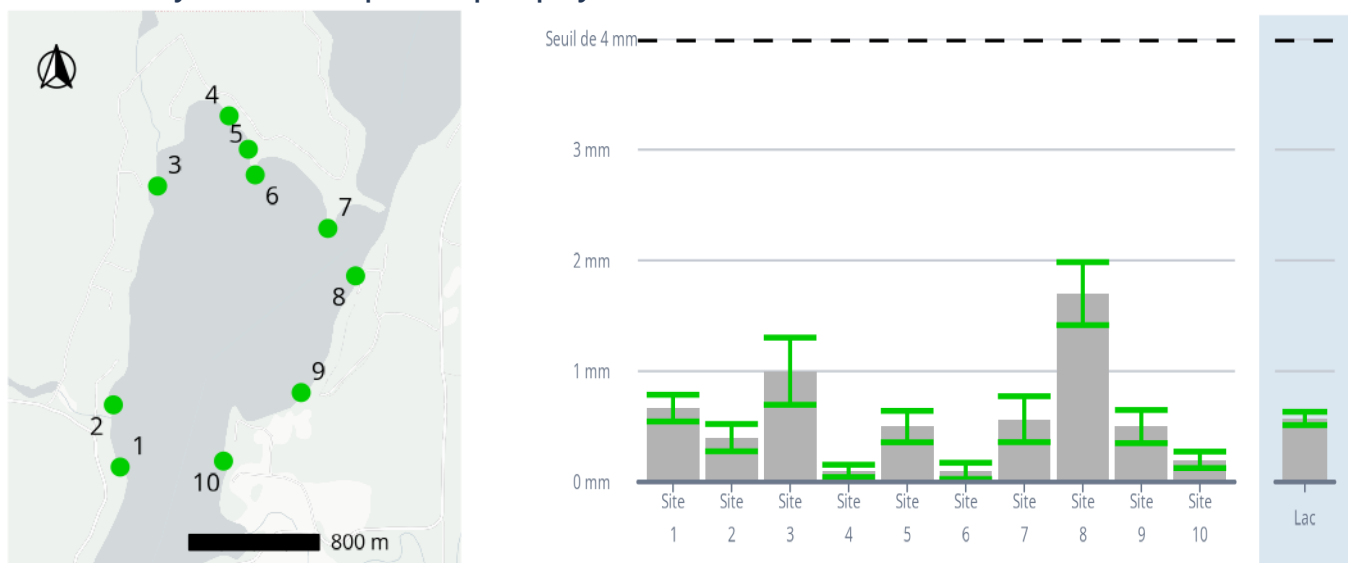
### Épaisseur moyenne du tapis de périphyton

Pour chaque site et pour l'ensemble du lac, les bandes grises représentent l'épaisseur moyenne du périphyton et les barres colorées illustrent la marge d'erreur autour de cette moyenne. À l'échelle du lac, l'épaisseur moyenne du tapis de périphyton est de 0,6 mm. Comme la marge d'erreur se situe entièrement sous la valeur seuil de 4 mm, cela suggère qu'il n'y a pas d'enrichissement en nutriments dans le littoral.

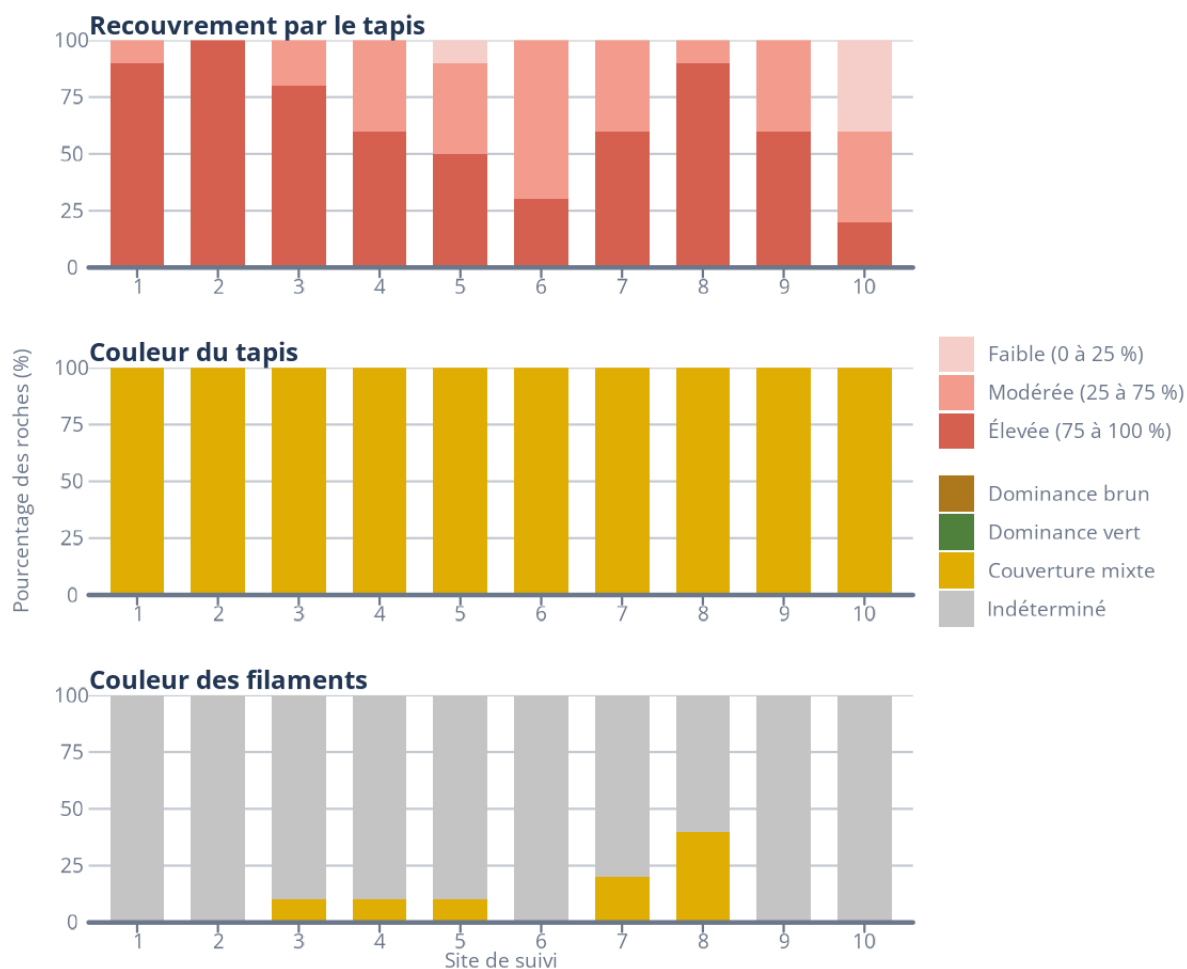
## Caractéristiques du périphyton

Sur la majorité des roches inspectées autour du lac, on observe un recouvrement élevé par le tapis de périphyton.

Les tapis de périphyton présentent tous une combinaison de brun et de vert.

Des filaments de périphyton sont présents sur 9 % des roches examinées autour du lac et ils présentent tous une combinaison de brun et de vert.
