## Cerf, Grand lac du – Suivi du périphyton en 2015

| Numéro RSVL | 0144 |
| Municipalité(s) | Lac-du-Cerf |
| Date(s) des observations | 26, 28 et 29 juillet 2015 et 3, 7, 9 et 14 août 2015 |

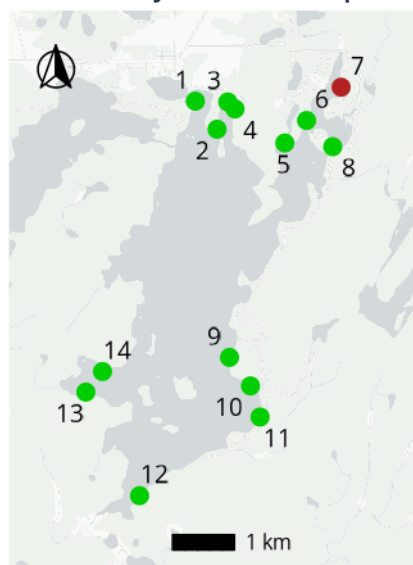
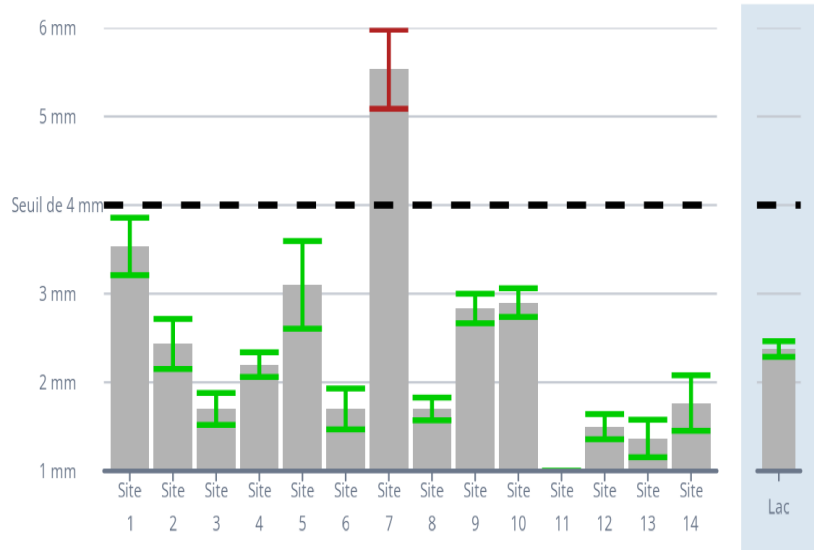
### Épaisseur moyenne du tapis de périphyton

Pour chaque site et pour l'ensemble du lac, les bandes grises représentent l'épaisseur moyenne du périphyton et les barres colorées illustrent la marge d'erreur autour de cette moyenne. À l'échelle du lac, l'épaisseur moyenne du tapis de périphyton est de 2,4 mm. Comme la marge d'erreur se situe entièrement sous la valeur seuil de 4 mm, cela suggère qu'il n'y a pas d'enrichissement en nutriments dans le littoral. Toutefois, pour le site 7, la marge d'erreur dépasse le seuil de 4 mm d'épaisseur, ce qui suggère un enrichissement en nutriments à cet endroit.

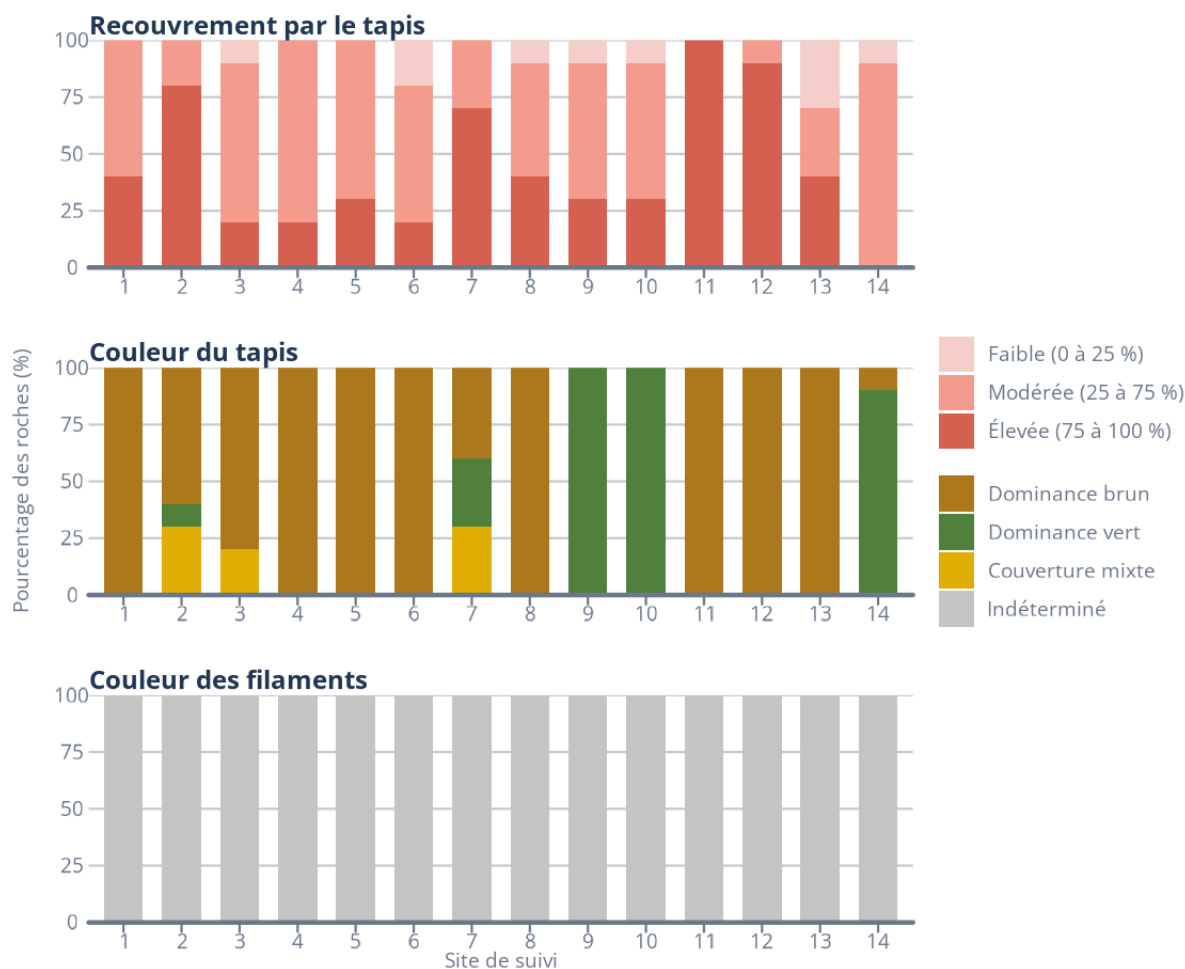
## Caractéristiques du périphyton

À l'échelle du lac, 7 % des roches inspectées ont un recouvrement faible, 49 % ont un recouvrement moyen et 44 % ont un recouvrement élevé. Les sites d'échantillonnage 2, 11 et 12 se démarquent par un recouvrement particulièrement élevé.

Parmi les tapis de périphyton observés, 71 % sont bruns, 24 % sont verts et 6 % présentent un mélange de brun et de vert.

Aucun filament de périphyton n'a été observé.
