## Lac Napoléon – Suivi du périphyton en 2020

| Numéro RSVL | 0454 |
| Municipalité(s) | La Minerve |
| Date(s) des observations | 6 août 2020 |

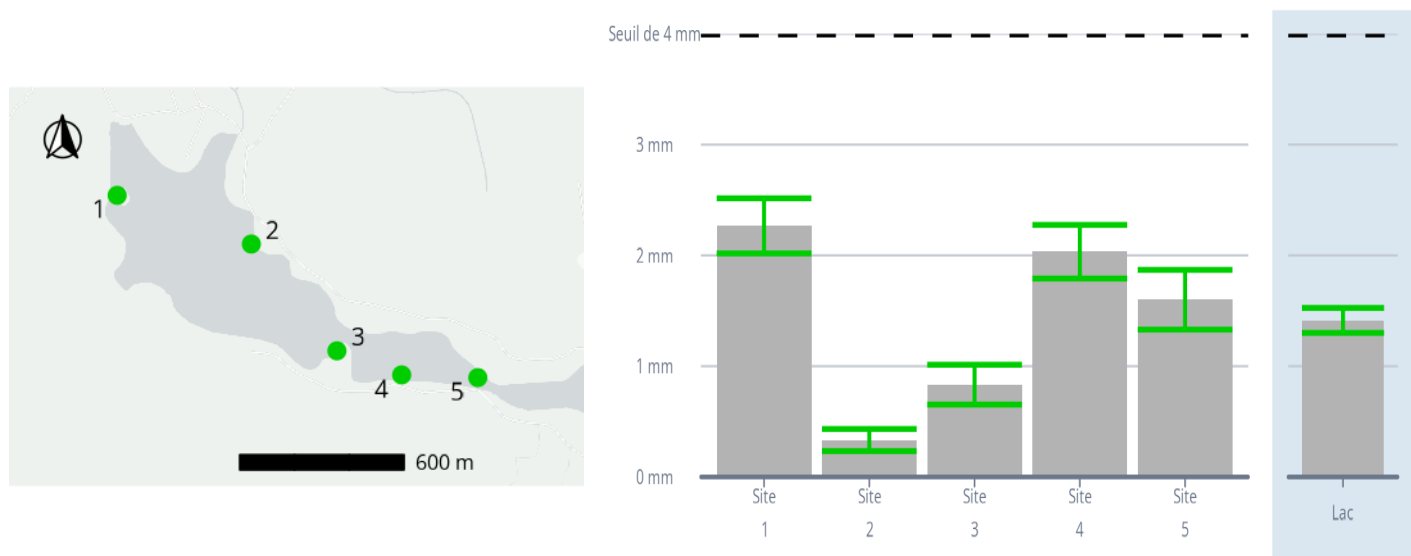
### Épaisseur moyenne du tapis de périphyton

Pour chaque site et pour l'ensemble du lac, les bandes grises représentent l'épaisseur moyenne du périphyton et les barres colorées illustrent la marge d'erreur autour de cette moyenne. À l'échelle du lac, l'épaisseur moyenne du tapis de périphyton est de 1,4 mm. Comme la marge d'erreur se situe entièrement sous la valeur seuil de 4 mm, cela suggère qu'il n'y a pas d'enrichissement en nutriments dans le littoral.

Les caractéristiques du périphyton peuvent varier d'un secteur à l'autre en fonction des apports locaux en nutriments, mais aussi en fonction de la présence d'herbivores aquatiques, de la lumière disponible ou de l'exposition au vent et aux courants.

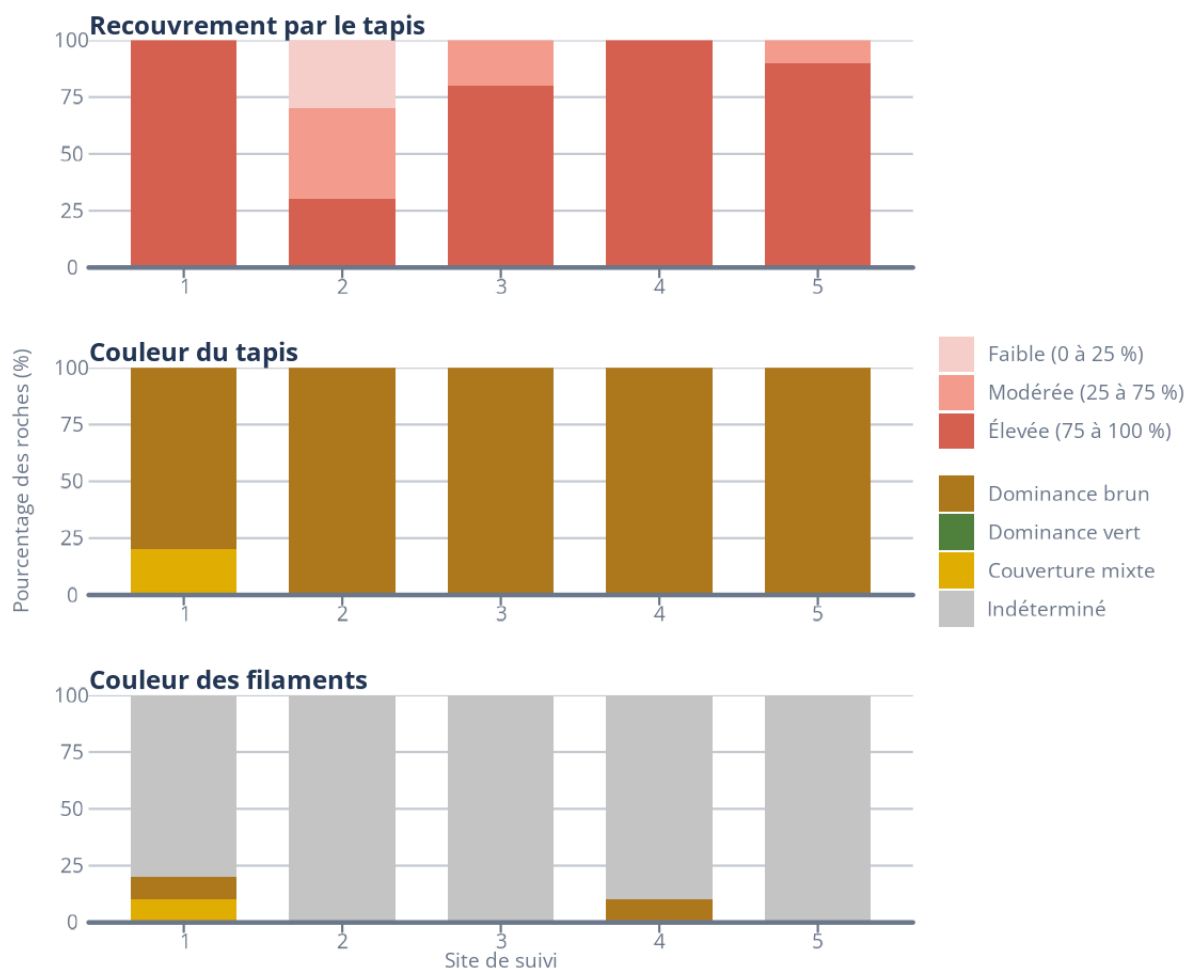
## Caractéristiques du périphyton

Sur la majorité des roches inspectées autour du lac, on observe un recouvrement élevé par le tapis de périphyton.

Parmi les tapis de périphyton observés, 96 % sont bruns et 4 % présentent un mélange de brun et de vert.

Des filaments de périphyton sont présents sur 6 % des roches examinées autour du lac.

Une augmentation du recouvrement, l'apparition de filaments ou une variation de couleur sont des signes à surveiller dans le temps pour détecter un changement dans le milieu.
