## Lac Napoléon – Suivi du périphyton en 2021

| Numéro RSVL | 0454 |
| Municipalité(s) | La Minerve |
| Date(s) des observations | 15 juillet 2021 |

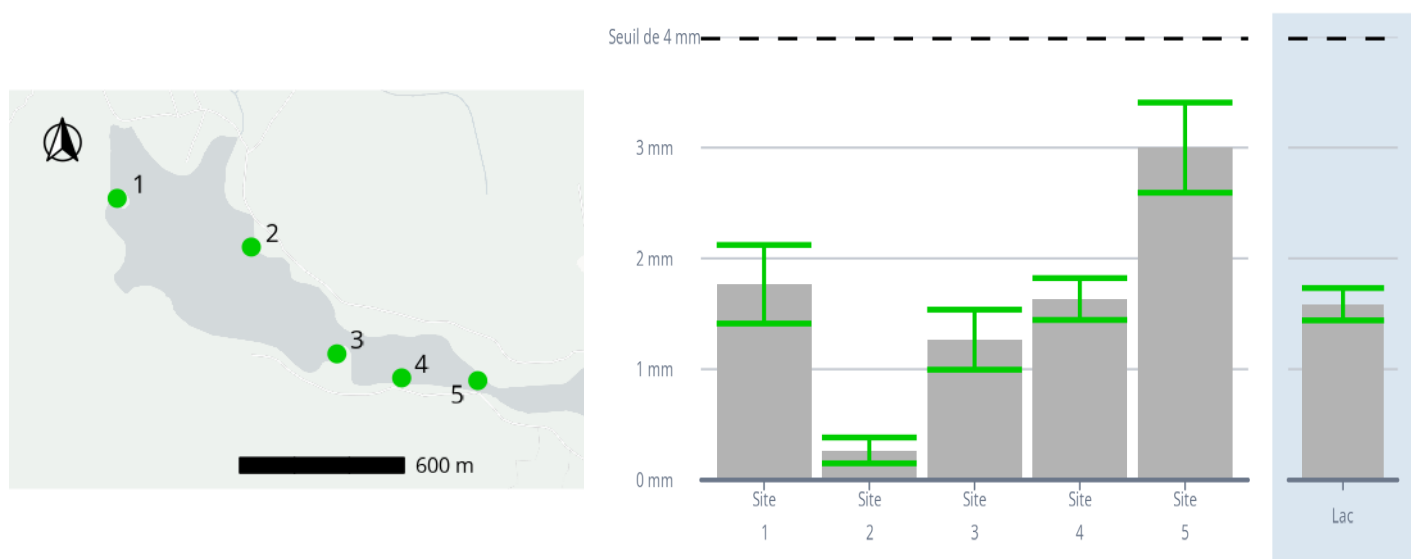
### Épaisseur moyenne du tapis de périphyton

Pour chaque site et pour l'ensemble du lac, les bandes grises représentent l'épaisseur moyenne du périphyton et les barres colorées illustrent la marge d'erreur autour de cette moyenne. À l'échelle du lac, l'épaisseur moyenne du tapis de périphyton est de 1,6 mm. Comme la marge d'erreur se situe entièrement sous la valeur seuil de 4 mm, cela suggère qu'il n'y a pas d'enrichissement en nutriments dans le littoral.

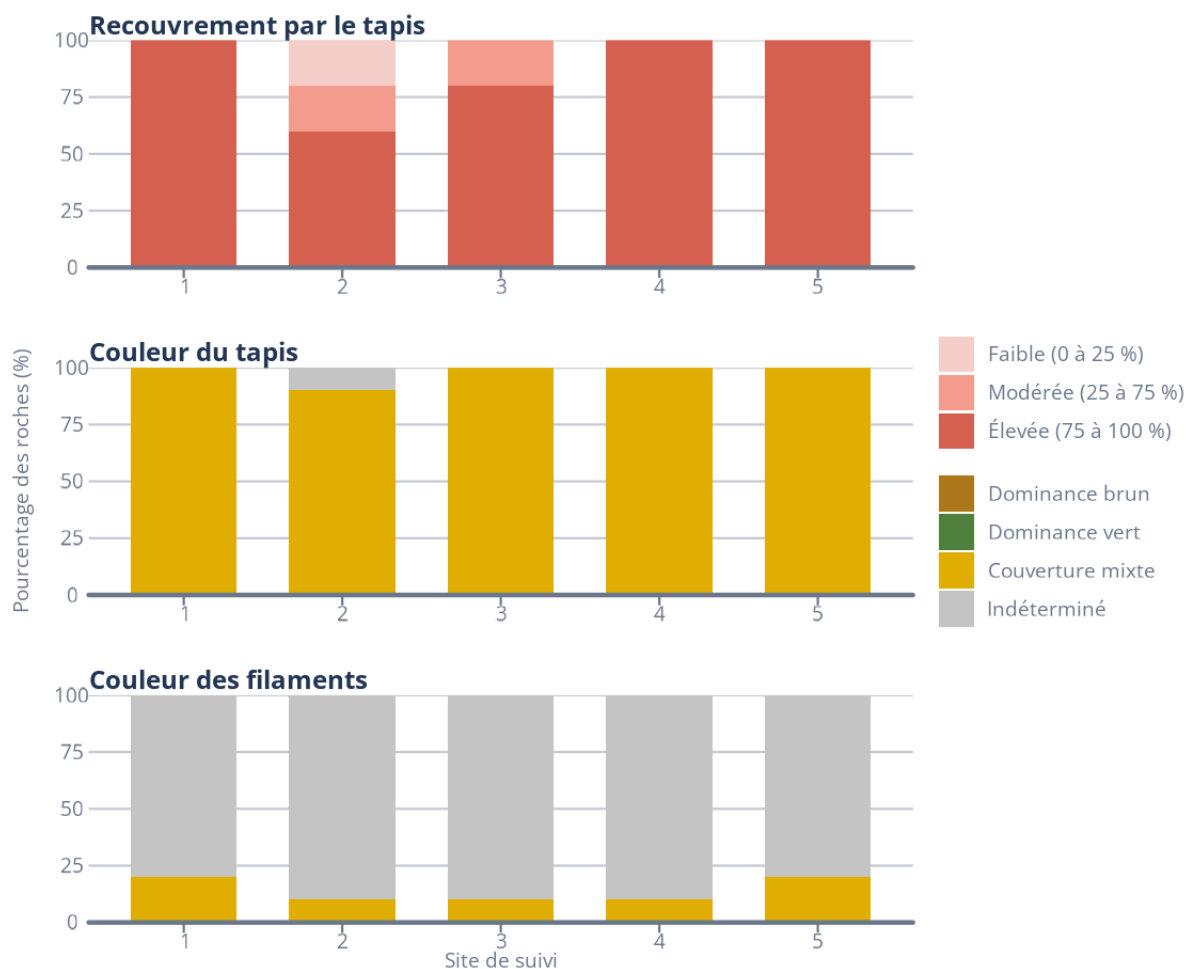
## Caractéristiques du périphyton

Les résultats sont exprimés en pourcentage de roches observées présentant chaque caractéristique.

Sur la majorité des roches inspectées autour du lac, on observe un recouvrement élevé par le tapis de périphyton.

Les tapis de périphyton présentent tous une combinaison de brun et de vert.

Des filaments de périphyton sont présents sur 14 % des roches examinées autour du lac et ils présentent tous une combinaison de brun et de vert.
