## Lac Desmarais – Suivi du périphyton en 2019

| Numéro RSVL | 0431 |
| Municipalité(s) | Mont-Tremblant |
| Date(s) des observations | 26 juillet 2019 |

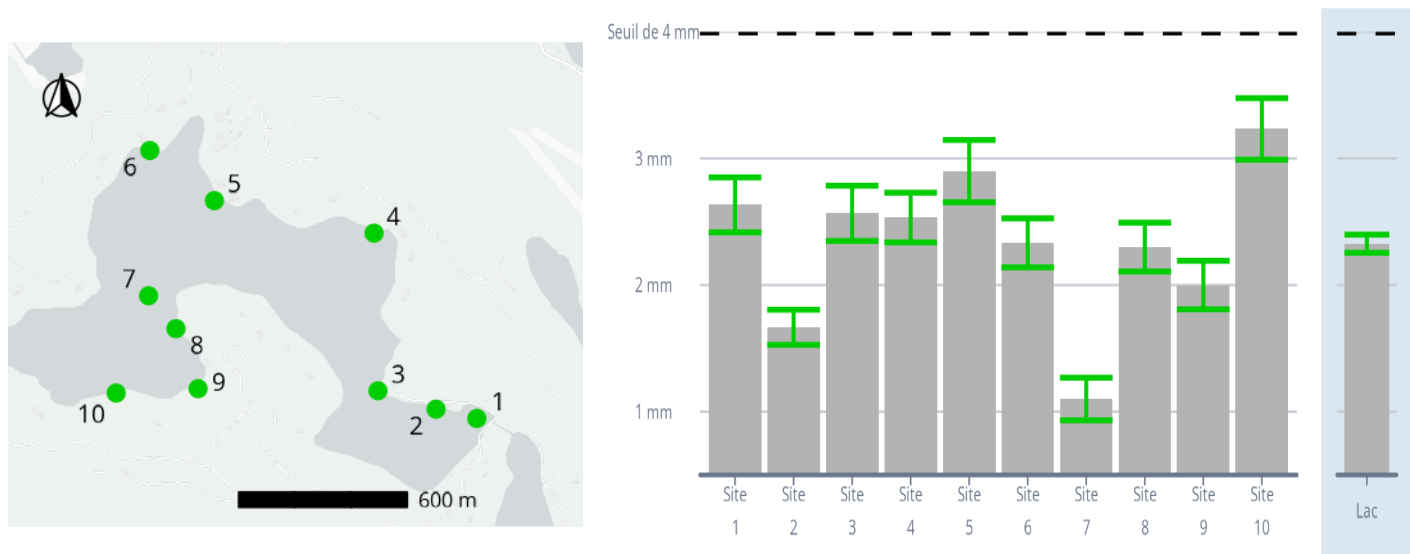
### Épaisseur moyenne du tapis de périphyton

Pour chaque site et pour l'ensemble du lac, les bandes grises représentent l'épaisseur moyenne du périphyton et les barres colorées illustrent la marge d'erreur autour de cette moyenne. À l'échelle du lac, l'épaisseur moyenne du tapis de périphyton est de 2,3 mm. Comme la marge d'erreur se situe entièrement sous la valeur seuil de 4 mm, cela suggère qu'il n'y a pas d'enrichissement en nutriments dans le littoral.

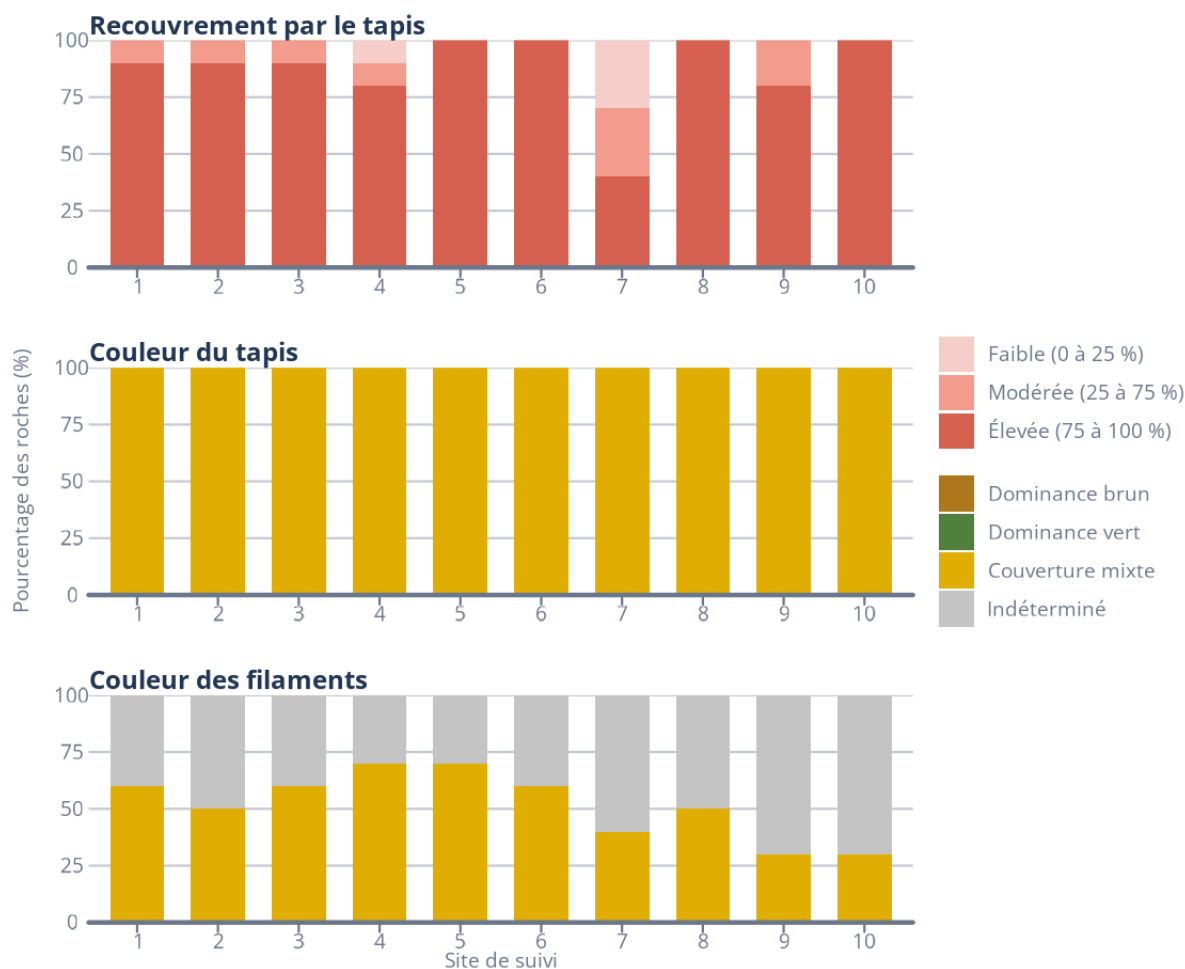
## Caractéristiques du périphyton

Sur la majorité des roches inspectées autour du lac, on observe un recouvrement élevé par le tapis de périphyton.

Les tapis de périphyton présentent tous une combinaison de brun et de vert.

Des filaments de périphyton sont présents sur 52 % des roches examinées autour du lac et ils présentent tous une combinaison de brun et de vert.
