## Lac Équerre – Suivi du périphyton en 2019

| Numéro RSVL | 0245 |
| Municipalité(s) | La Minerve |
| Date(s) des observations | 22 juillet 2019 |

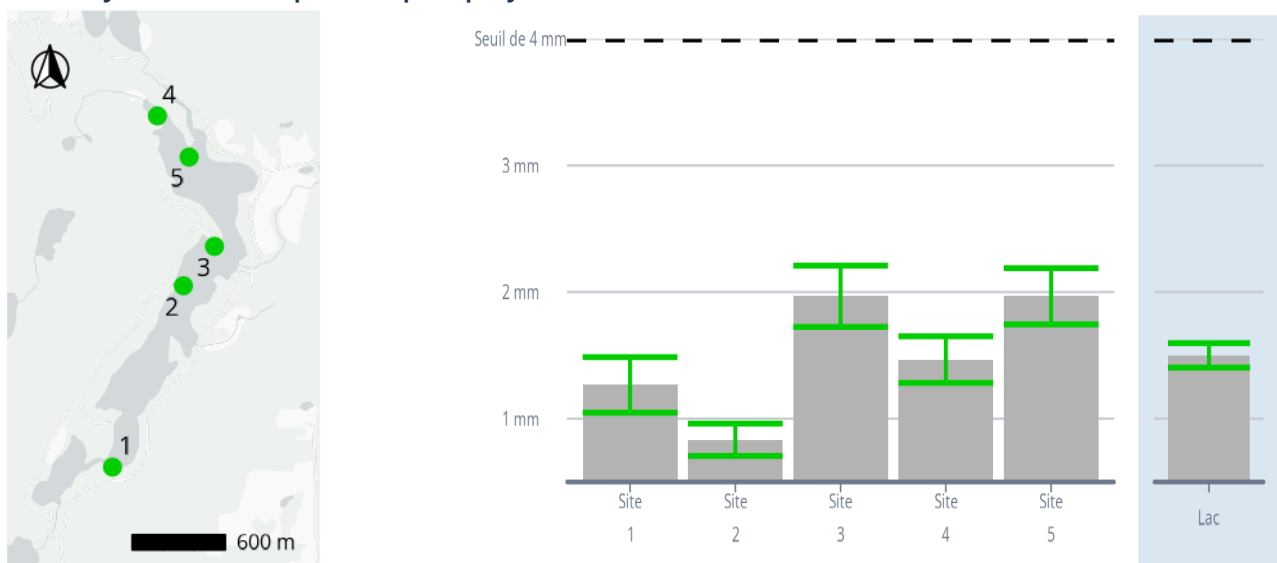
### Épaisseur moyenne du tapis de périphyton

Pour chaque site et pour l'ensemble du lac, les bandes grises représentent l'épaisseur moyenne du périphyton et les barres colorées illustrent la marge d'erreur autour de cette moyenne. À l'échelle du lac, l'épaisseur moyenne du tapis de périphyton est de 1,5 mm. Comme la marge d'erreur se situe entièrement sous la valeur seuil de 4 mm, cela suggère qu'il n'y a pas d'enrichissement en nutriments dans le littoral.

Les caractéristiques du périphyton peuvent varier d'un secteur à l'autre en fonction des apports locaux en nutriments, mais aussi en fonction de la présence d'herbivores aquatiques, de la lumière disponible ou de l'exposition au vent et aux courants.

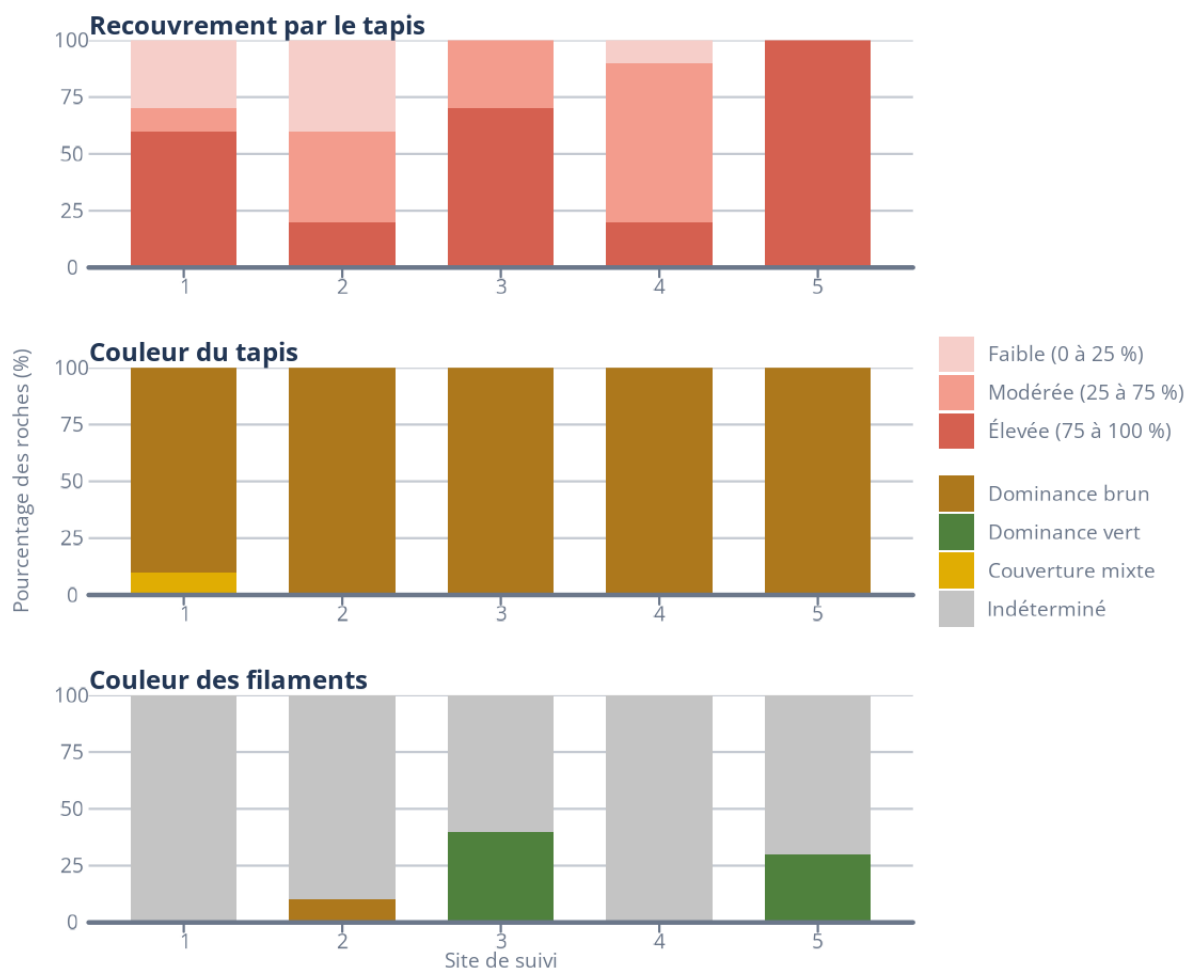
## Caractéristiques du périphyton

Les résultats sont exprimés en pourcentage de roches observées présentant chaque caractéristique.

Sur la majorité des roches inspectées autour du lac, on observe un recouvrement élevé par le tapis de périphyton.

Parmi les tapis de périphyton observés, 98 % sont bruns et 2 % présentent un mélange de brun et de vert.

Des filaments de périphyton sont présents sur 16 % des roches examinées autour du lac.

Une augmentation du recouvrement, l'apparition de filaments ou une variation de couleur sont des signes à surveiller dans le temps pour détecter un changement dans le milieu.
