## Lac des Îles – Suivi du périphyton en 2013

| Numéro RSVL | 0029 |
| Municipalité(s) | Mont-Laurier et Saint-Aimé-du-Lac-des-Îles |
| Date(s) des observations | 9 août 2013 |

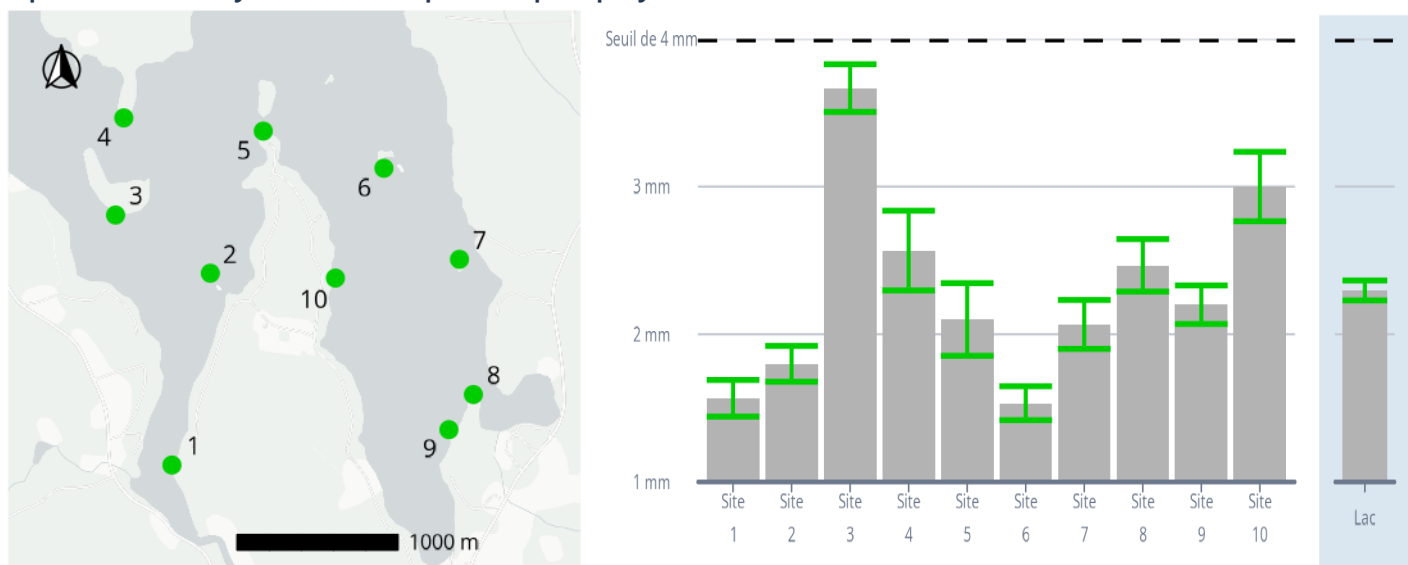
### Épaisseur moyenne du tapis de périphyton

Pour chaque site et pour l'ensemble du lac, les bandes grises représentent l'épaisseur moyenne du périphyton et les barres colorées illustrent la marge d'erreur autour de cette moyenne. À l'échelle du lac, l'épaisseur moyenne du tapis de périphyton est de 2,3 mm. Comme la marge d'erreur se situe entièrement sous la valeur seuil de 4 mm, cela suggère qu'il n'y a pas d'enrichissement en nutriments dans le littoral.

Les caractéristiques du périphyton peuvent varier d'un secteur à l'autre en fonction des apports locaux en nutriments, mais aussi en fonction de la présence d'herbivores aquatiques, de la lumière disponible ou de l'exposition au vent et aux courants.

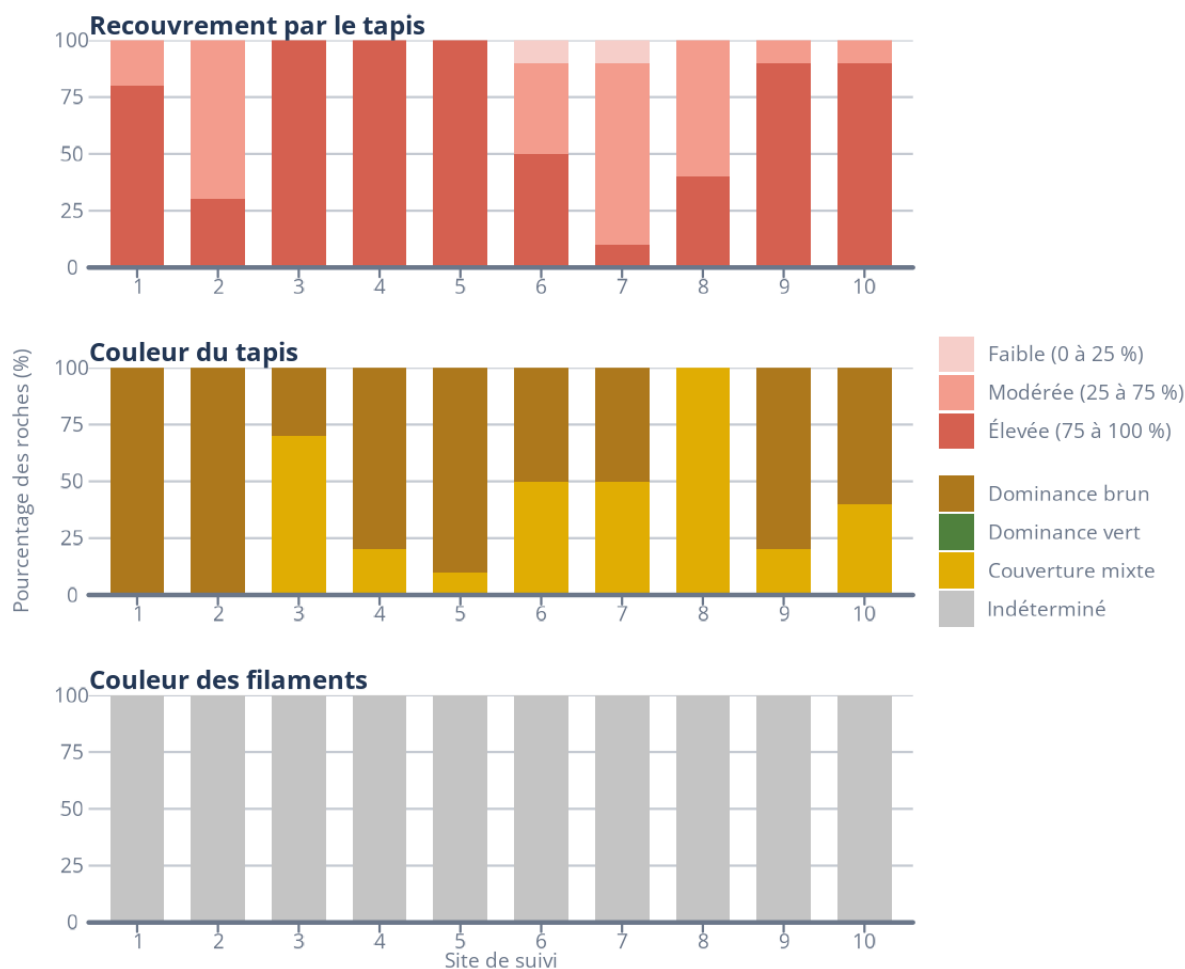
## Caractéristiques du périphyton

Sur la majorité des roches inspectées autour du lac, on observe un recouvrement élevé par le tapis de périphyton.

Parmi les tapis de périphyton observés, 64 % sont bruns et 36 % présentent un mélange de brun et de vert.

Aucun filament de périphyton n'a été observé.

Une augmentation du recouvrement, l'apparition de filaments ou une variation de couleur sont des signes à surveiller dans le temps pour détecter un changement dans le milieu.
