## Lac des Îles – Suivi du périphyton en 2014

| Numéro RSVL | 0029 |
| Municipalité(s) | Mont-Laurier et Saint-Aimé-du-Lac-des-Îles |
| Date(s) des observations | 30 juillet 2014 |

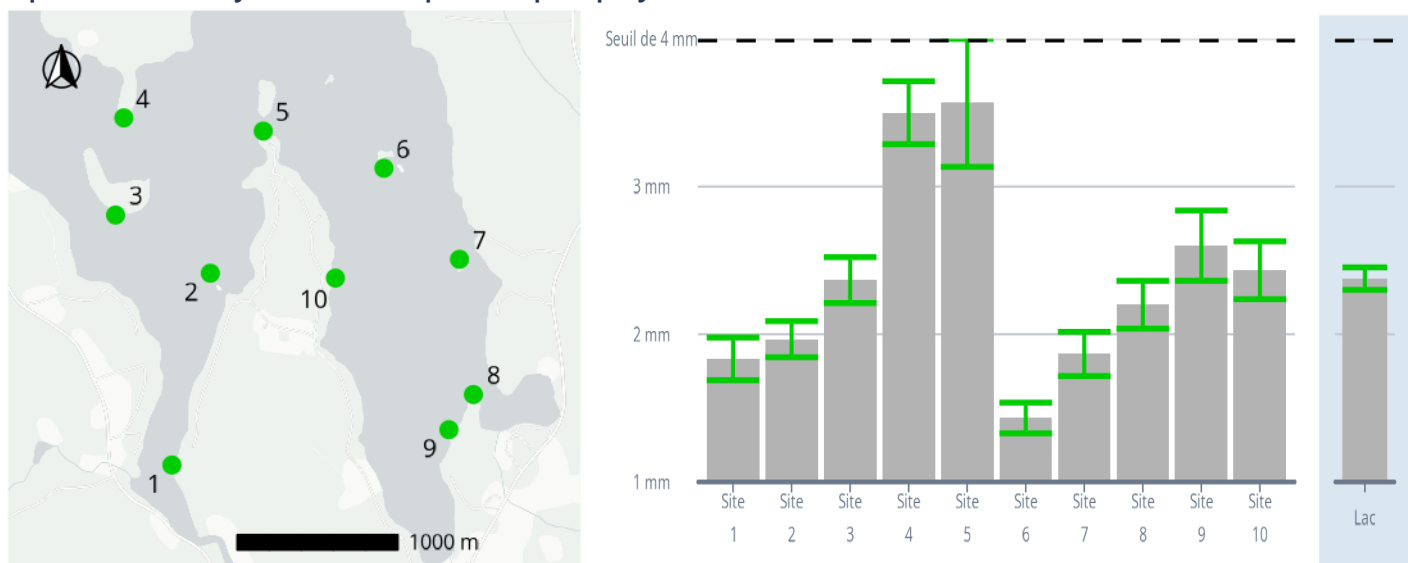
### Épaisseur moyenne du tapis de périphyton

Pour chaque site et pour l'ensemble du lac, les bandes grises représentent l'épaisseur moyenne du périphyton et les barres colorées illustrent la marge d'erreur autour de cette moyenne. À l'échelle du lac, l'épaisseur moyenne du tapis de périphyton est de 2,4 mm. Comme la marge d'erreur se situe entièrement sous la valeur seuil de 4 mm, cela suggère qu'il n'y a pas d'enrichissement en nutriments dans le littoral.

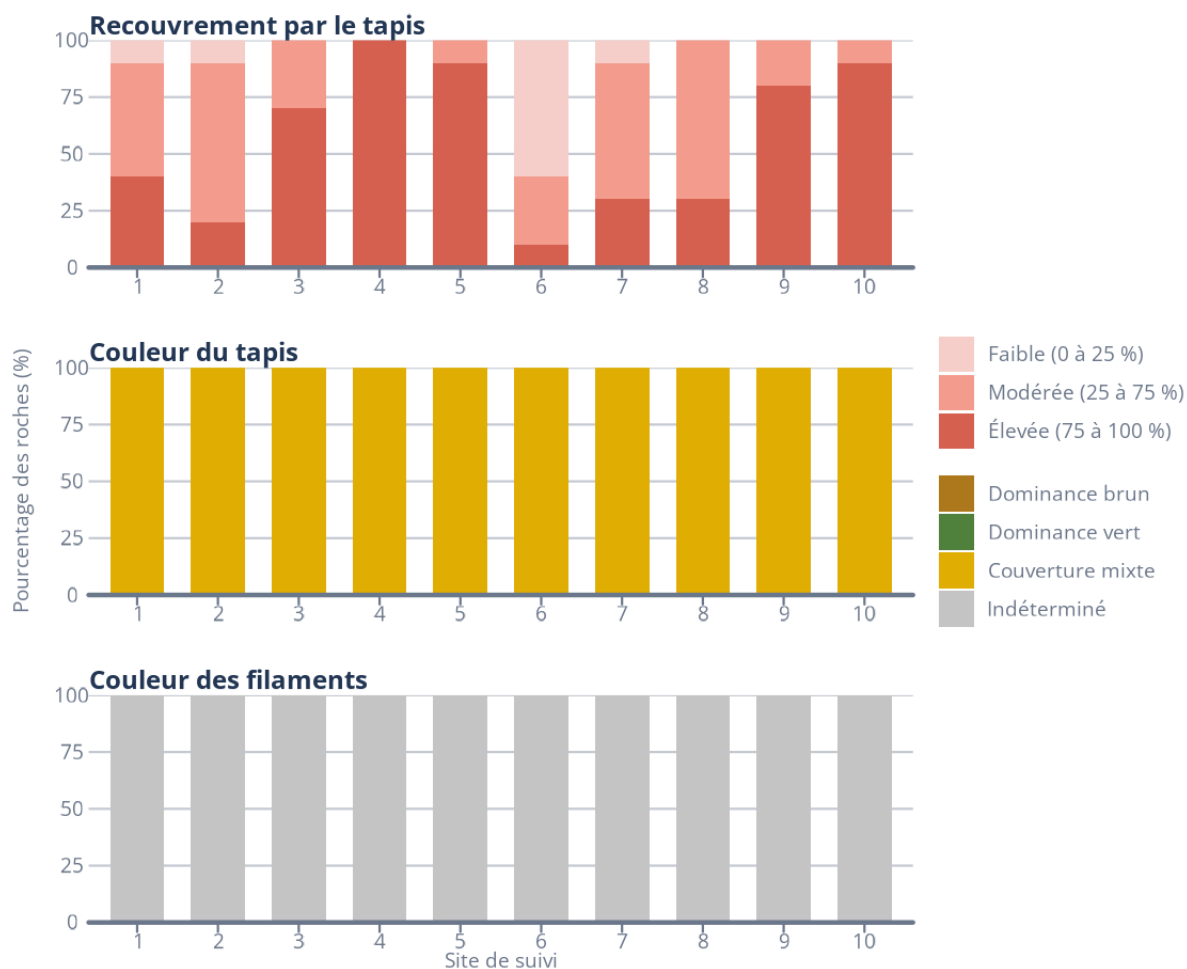
## Caractéristiques du périphyton

Sur la majorité des roches inspectées autour du lac, on observe un recouvrement élevé par le tapis de périphyton.

Les tapis de périphyton présentent tous une combinaison de brun et de vert.

Aucun filament de périphyton n'a été observé.
