## Lac Lacoste – Suivi du périphyton en 2014

| Numéro RSVL | 0272 |
| Municipalité(s) | Rivière-Rouge |
| Date(s) des observations | 29 juillet 2014 |

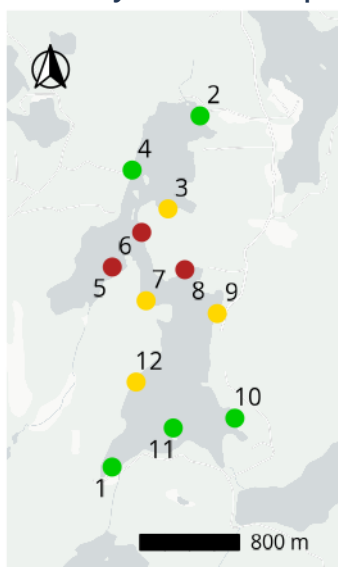
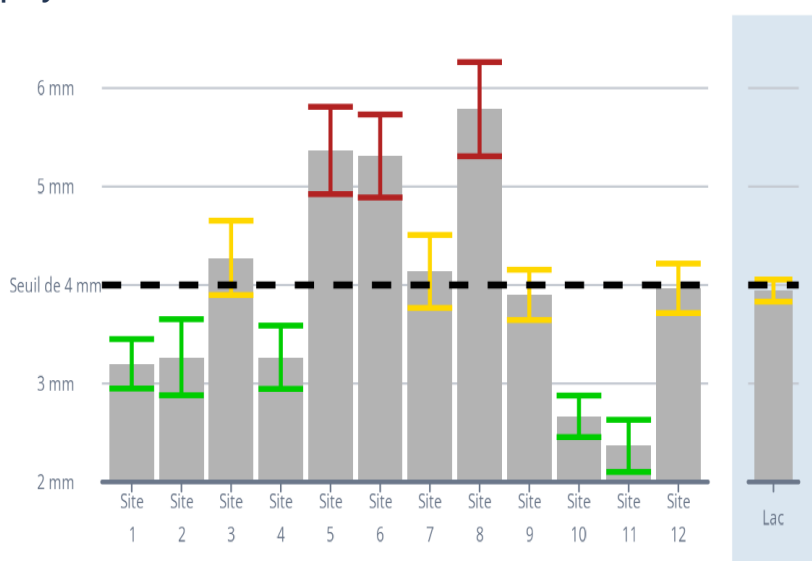
### Épaisseur moyenne du tapis de périphyton

Pour chaque site et pour l'ensemble du lac, les bandes grises représentent l'épaisseur moyenne du périphyton et les barres colorées illustrent la marge d'erreur autour de cette moyenne. À l'échelle du lac, l'épaisseur moyenne du tapis de périphyton est de 3,9 mm. Comme la marge d'erreur englobe la valeur seuil de 4 mm, cela suggère qu'il y a probablement un enrichissement en nutriments dans le littoral. Pour 3 des 12 sites, la marge d'erreur dépasse le seuil de 4 mm d'épaisseur, ce qui suggère un enrichissement en nutriments à ces endroits.

Les caractéristiques du périphyton peuvent varier d'un secteur à l'autre en fonction des apports locaux en nutriments, mais aussi en fonction de la présence d'herbivores aquatiques, de la lumière disponible ou de l'exposition au vent et aux courants.

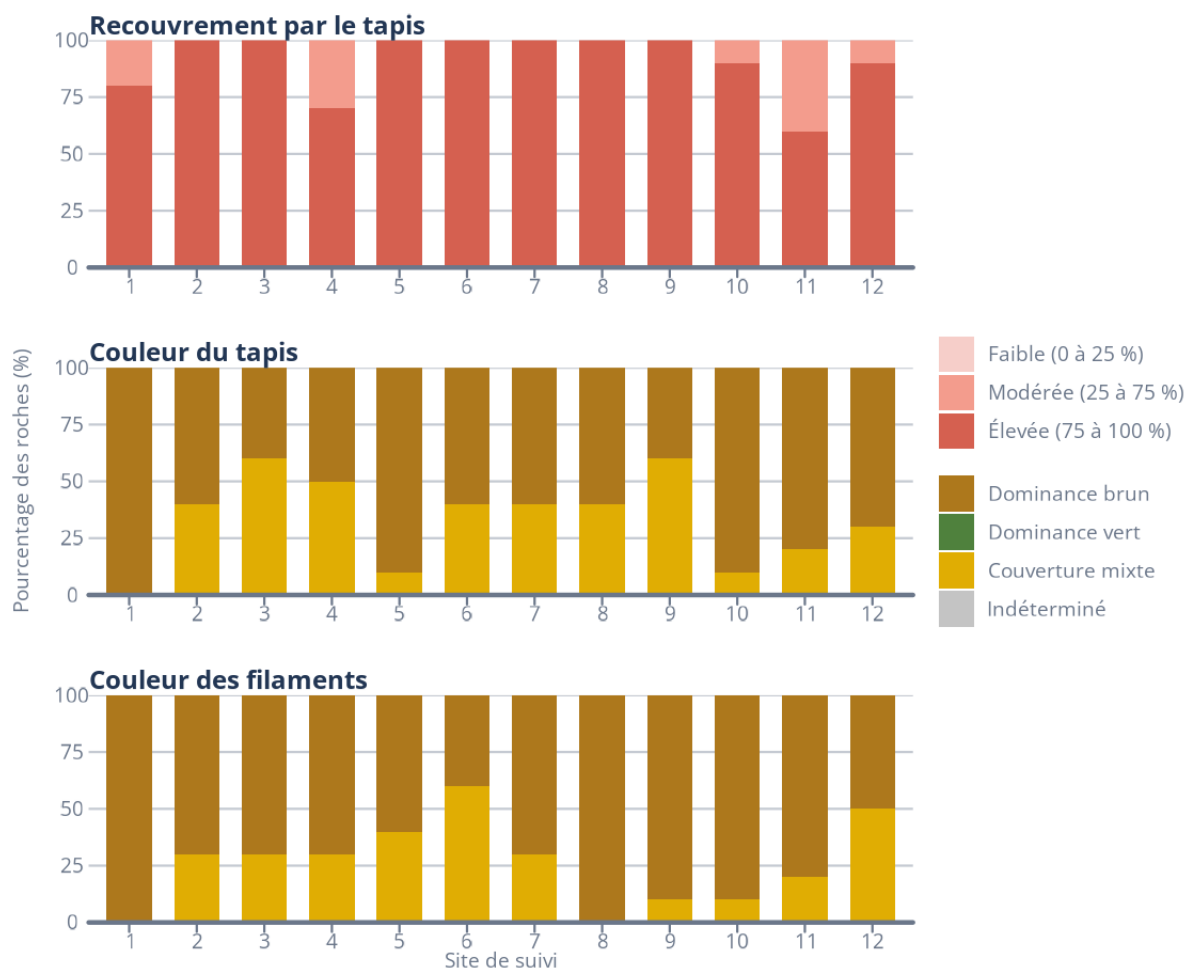
## Caractéristiques du périphyton

Sur la majorité des roches inspectées autour du lac, on observe un recouvrement élevé par le tapis de périphyton.

Parmi les tapis de périphyton observés, 67 % sont bruns et 33 % présentent un mélange de brun et de vert.

Des filaments de périphyton sont présents sur 100 % des roches examinées autour du lac. Parmi les roches où des filaments sont observés, 74 % présentent des filaments bruns et 26 % présentent des filaments avec une combinaison de brun et de vert.

Une augmentation du recouvrement, l'apparition de filaments ou une variation de couleur sont des signes à surveiller dans le temps pour détecter un changement dans le milieu.
