## Lac Lanthier – Suivi du périphyton en 2018

| Numéro RSVL | 0285 |
| Municipalité(s) | L'Ascension et Rivière-Rouge |
| Date(s) des observations | 20 août 2018 |

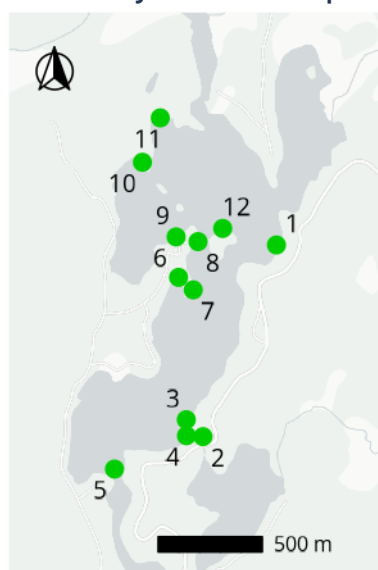
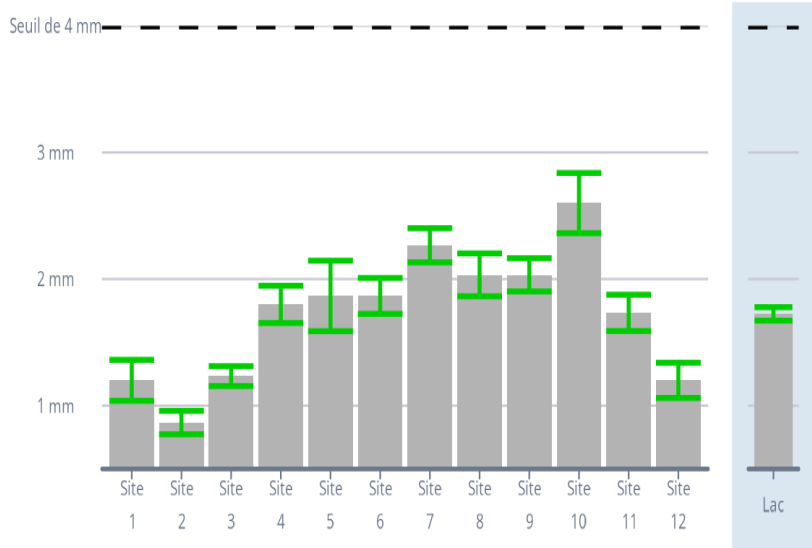
### Épaisseur moyenne du tapis de périphyton

Pour chaque site et pour l'ensemble du lac, les bandes grises représentent l'épaisseur moyenne du périphyton et les barres colorées illustrent la marge d'erreur autour de cette moyenne. À l'échelle du lac, l'épaisseur moyenne du tapis de périphyton est de 1,7 mm. Comme la marge d'erreur se situe entièrement sous la valeur seuil de 4 mm, cela suggère qu'il n'y a pas d'enrichissement en nutriments dans le littoral.

Les caractéristiques du périphyton peuvent varier d'un secteur à l'autre en fonction des apports locaux en nutriments, mais aussi en fonction de la présence d'herbivores aquatiques, de la lumière disponible ou de l'exposition au vent et aux courants.

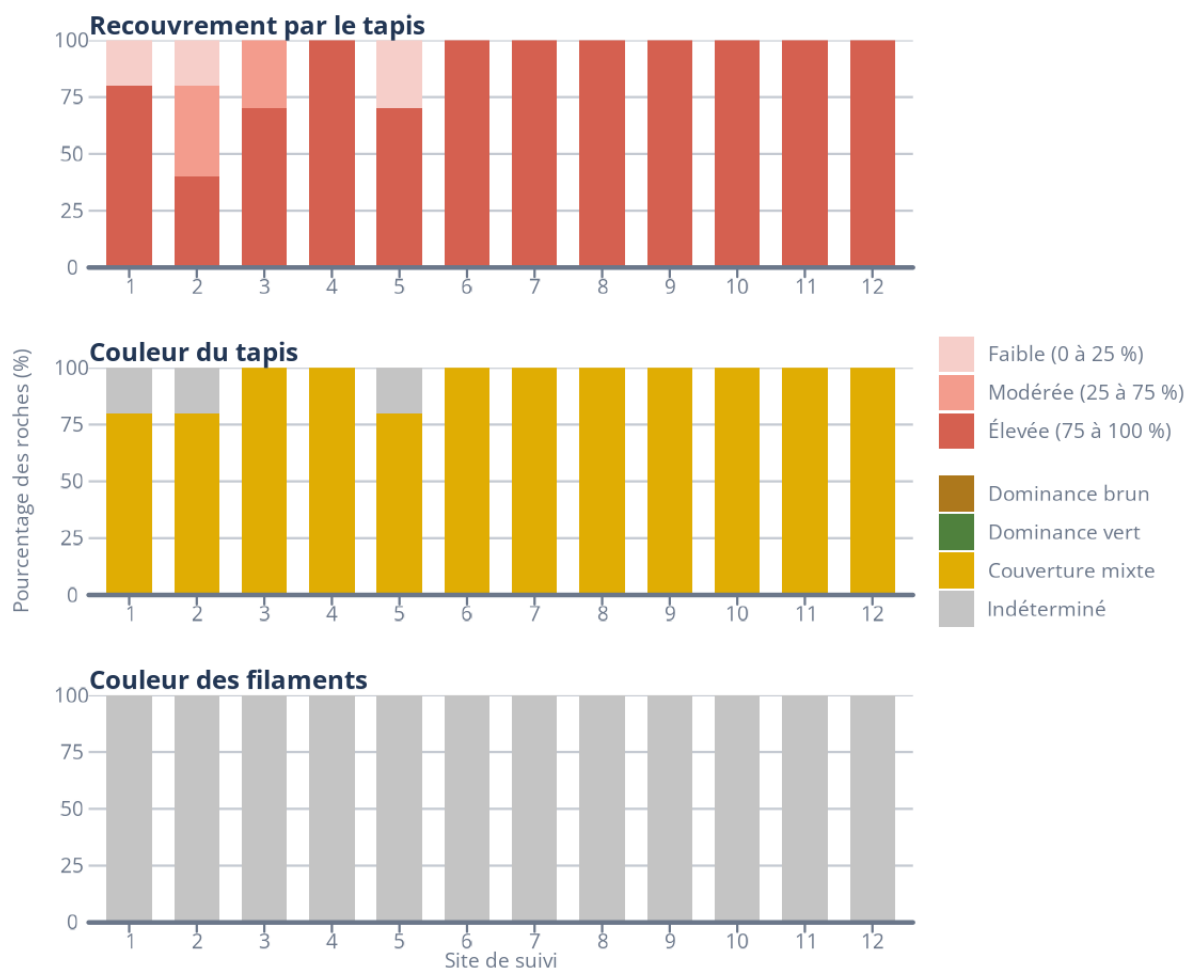
## Caractéristiques du périphyton

Sur la majorité des roches inspectées autour du lac, on observe un recouvrement élevé par le tapis de périphyton.

Les tapis de périphyton présentent tous une combinaison de brun et de vert.

Aucun filament de périphyton n'a été observé.

Une augmentation du recouvrement, l'apparition de filaments ou une variation de couleur sont des signes à surveiller dans le temps pour détecter un changement dans le milieu.
