## Lac Marie-Louise – Suivi du périphyton en 2019

| Numéro RSVL | 0829 |
| Municipalité(s) | La Minerve |
| Date(s) des observations | 12 août 2019 |

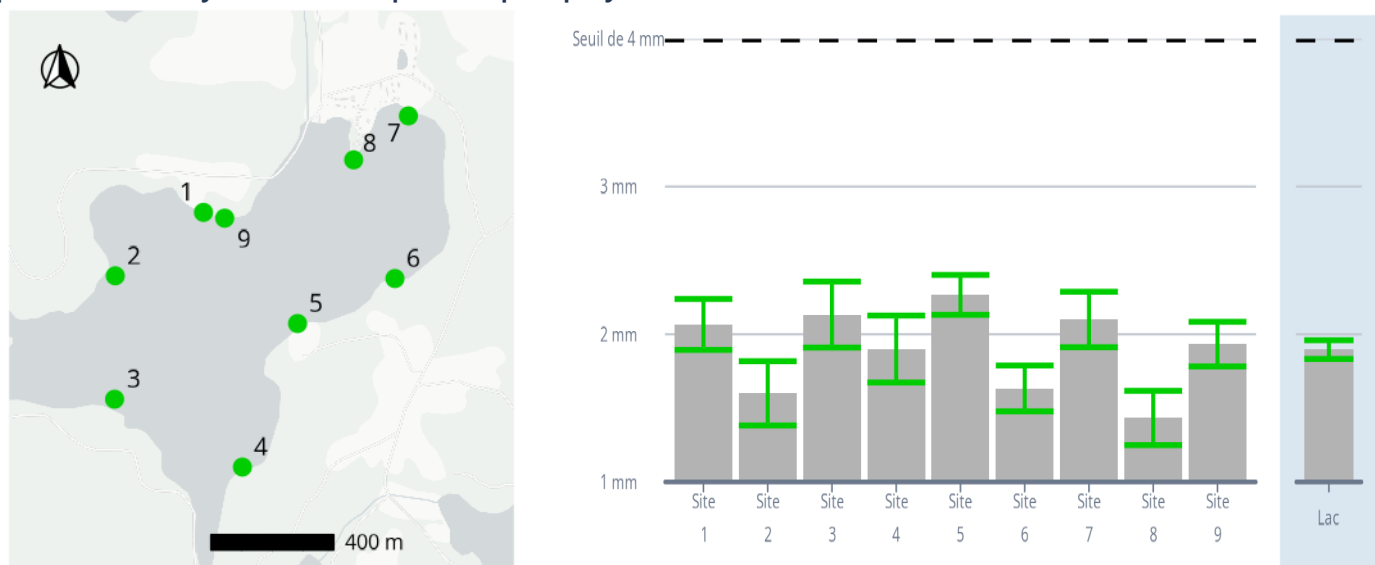
### Épaisseur moyenne du tapis de périphyton

Pour chaque site et pour l'ensemble du lac, les bandes grises représentent l'épaisseur moyenne du périphyton et les barres colorées illustrent la marge d'erreur autour de cette moyenne. À l'échelle du lac, l'épaisseur moyenne du tapis de périphyton est de 1,9 mm. Comme la marge d'erreur se situe entièrement sous la valeur seuil de 4 mm, cela suggère qu'il n'y a pas d'enrichissement en nutriments dans le littoral.

Les caractéristiques du périphyton peuvent varier d'un secteur à l'autre en fonction des apports locaux en nutriments, mais aussi en fonction de la présence d'herbivores aquatiques, de la lumière disponible ou de l'exposition au vent et aux courants.

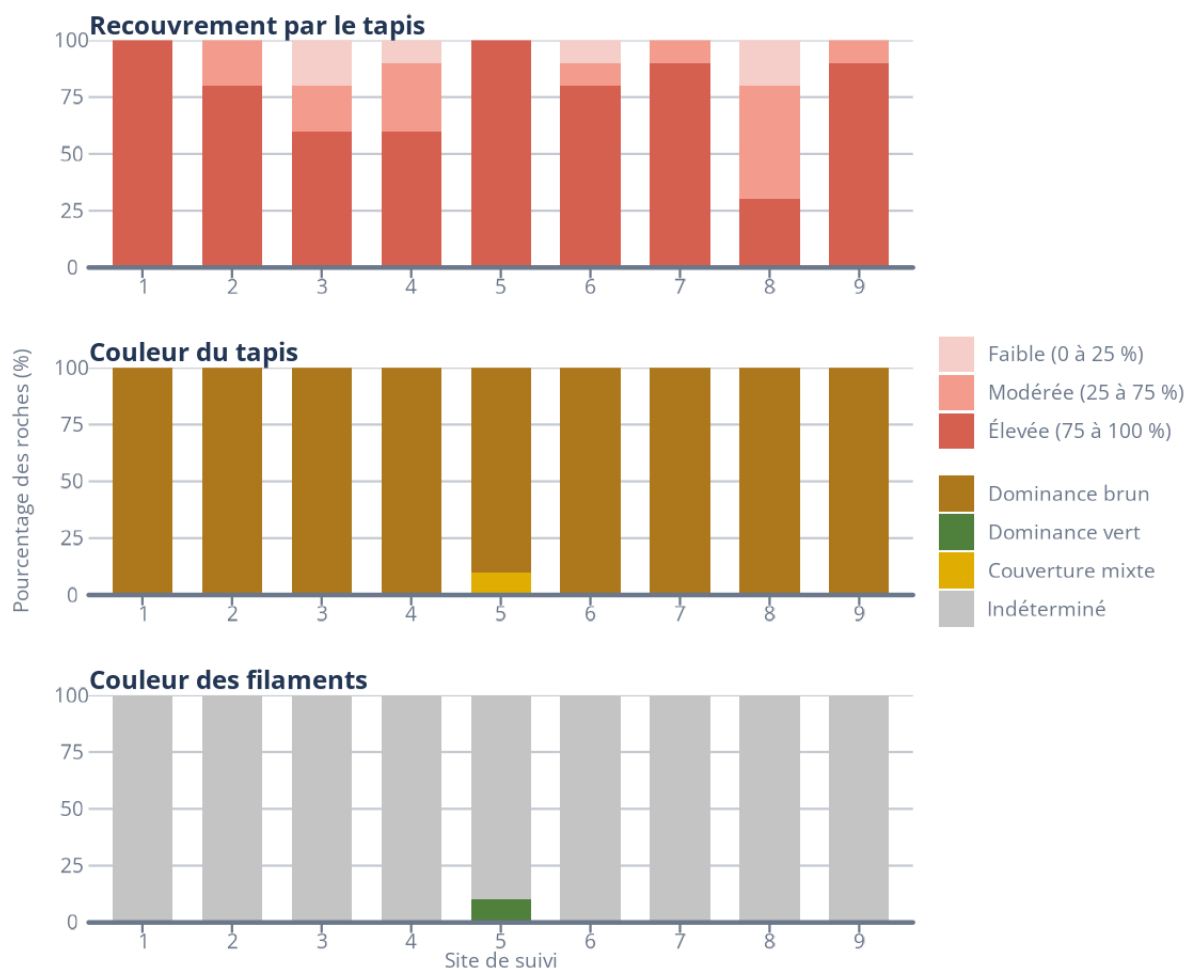
## Caractéristiques du périphyton

Les résultats sont exprimés en pourcentage de roches observées présentant chaque caractéristique.

Sur la majorité des roches inspectées autour du lac, on observe un recouvrement élevé par le tapis de périphyton.

Parmi les tapis de périphyton observés, 99 % sont bruns et 1 % présentent un mélange de brun et de vert.

Des filaments de périphyton sont présents sur 1 % des roches examinées autour du lac et ils sont tous de couleur verte.

Une augmentation du recouvrement, l'apparition de filaments ou une variation de couleur sont des signes à surveiller dans le temps pour détecter un changement dans le milieu.
