## Lac Marsan – Suivi du périphyton en 2022

| Numéro RSVL | 0657 |
| Municipalité(s) | Rivière-Rouge |

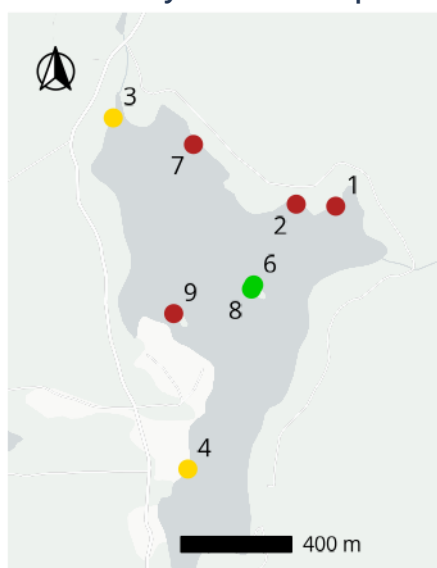
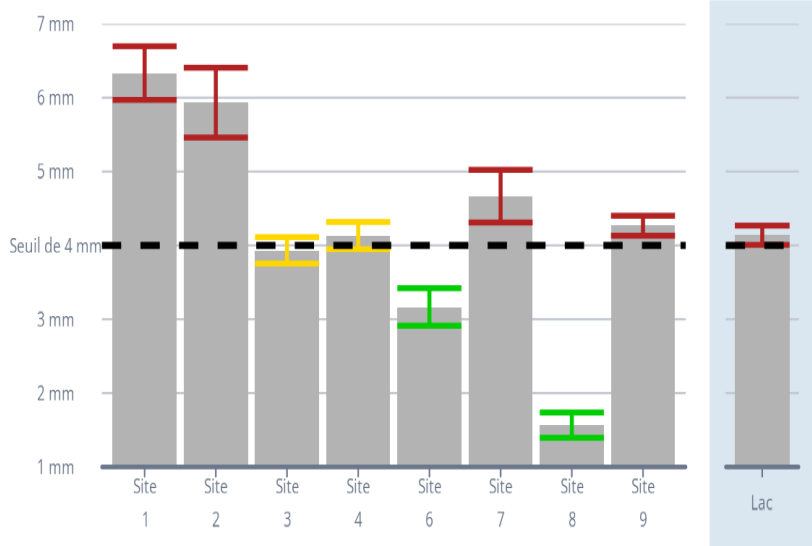
### Épaisseur moyenne du tapis de périphyton

Pour chaque site et pour l'ensemble du lac, les bandes grises représentent l'épaisseur moyenne du périphyton et les barres colorées illustrent la marge d'erreur autour de cette moyenne. À l'échelle du lac, l'épaisseur moyenne du tapis de périphyton est de 4,1 mm. Comme la marge d'erreur se situe entièrement au-dessus de la valeur seuil de 4 mm, cela suggère un enrichissement en nutriments dans le littoral. On observe toutefois une variabilité importante entre les sites.

Les caractéristiques du périphyton peuvent varier d'un secteur à l'autre en fonction des apports locaux en nutriments, mais aussi en fonction de la présence d'herbivores aquatiques, de la lumière disponible ou de l'exposition au vent et aux courants.

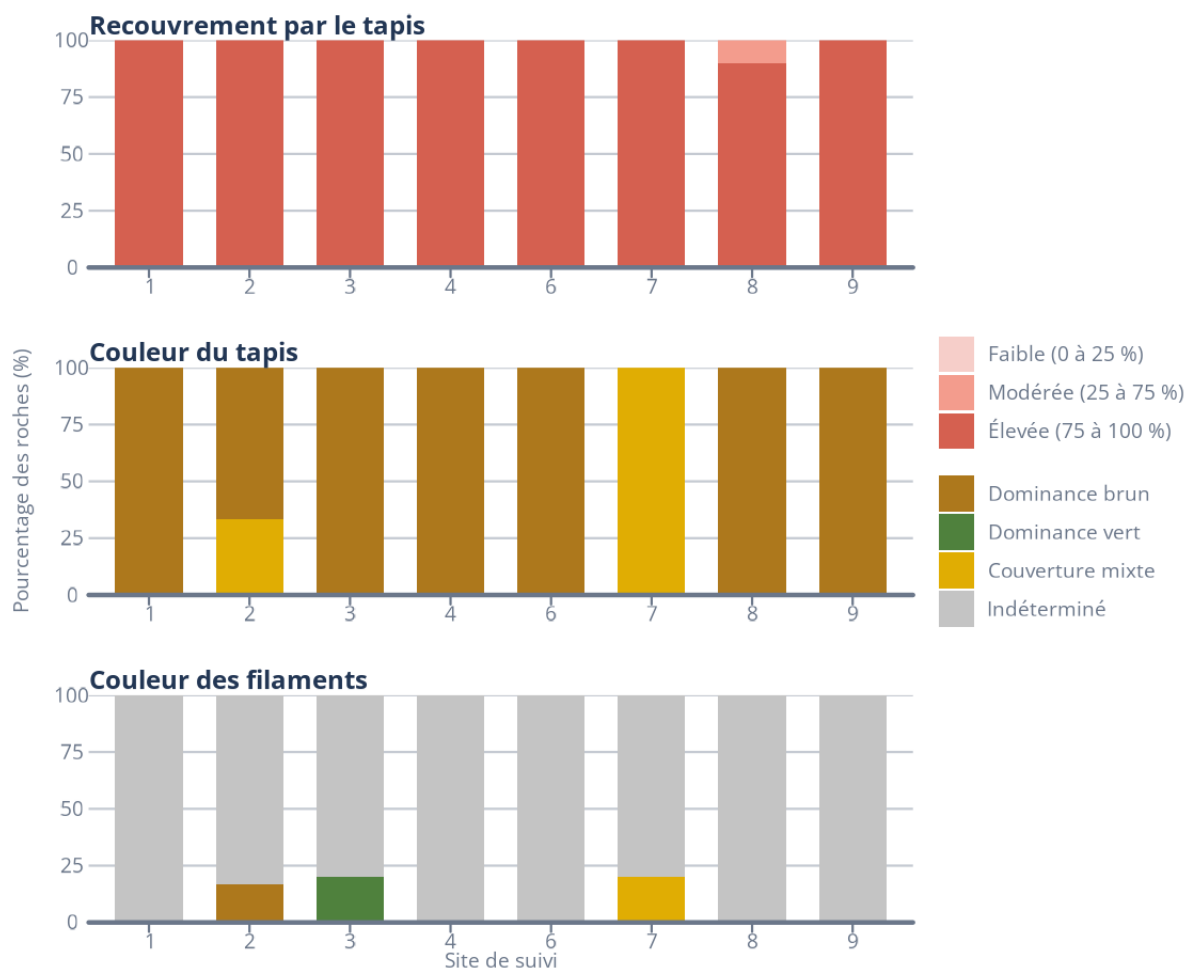
## Caractéristiques du périphyton

Sur la majorité des roches inspectées autour du lac, on observe un recouvrement élevé par le tapis de périphyton.

Parmi les tapis de périphyton observés, 84 % sont bruns et 16 % présentent un mélange de brun et de vert.

Des filaments de périphyton sont présents sur 7 % des roches examinées autour du lac.

Une augmentation du recouvrement, l'apparition de filaments ou une variation de couleur sont des signes à surveiller dans le temps pour détecter un changement dans le milieu.
