## Lac Marsan – Suivi du périphyton en 2023

| Numéro RSVL | 0657 |
| Municipalité(s) | Rivière-Rouge |
| Date(s) des observations | 1, 2 et 13 août 2023 |

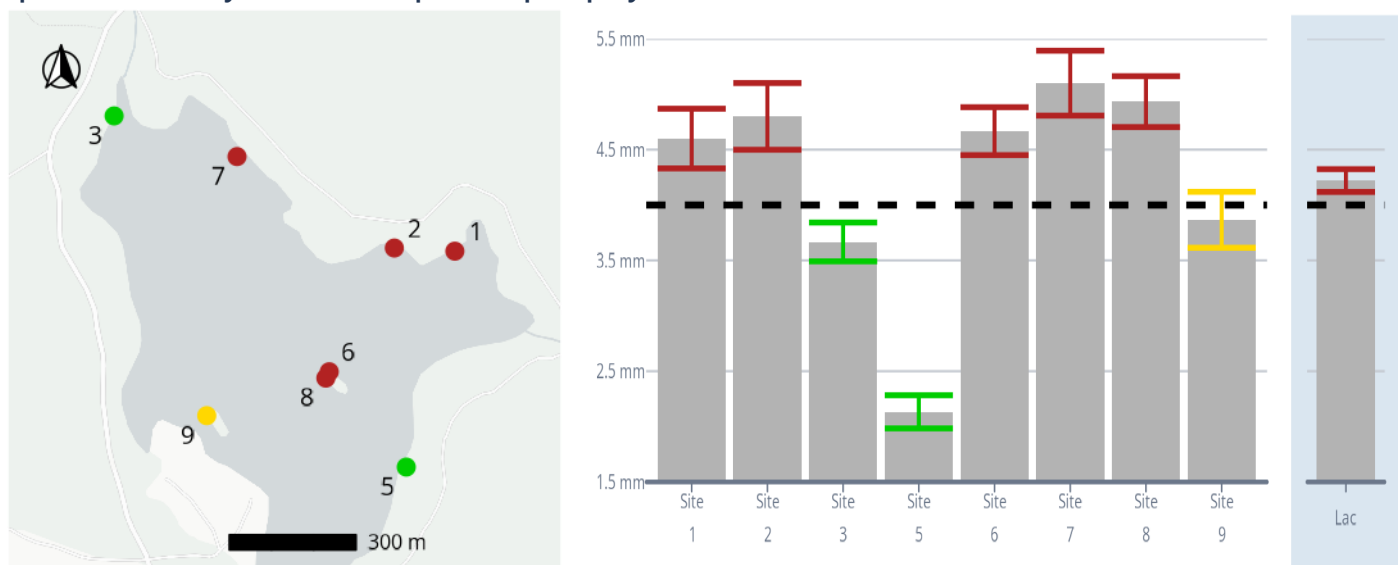
### Épaisseur moyenne du tapis de périphyton

Pour chaque site et pour l'ensemble du lac, les bandes grises représentent l'épaisseur moyenne du périphyton et les barres colorées illustrent la marge d'erreur autour de cette moyenne. À l'échelle du lac, l'épaisseur moyenne du tapis de périphyton est de 4,2 mm. Comme la marge d'erreur se situe entièrement au-dessus de la valeur seuil de 4 mm, cela suggère un enrichissement en nutriments dans le littoral.

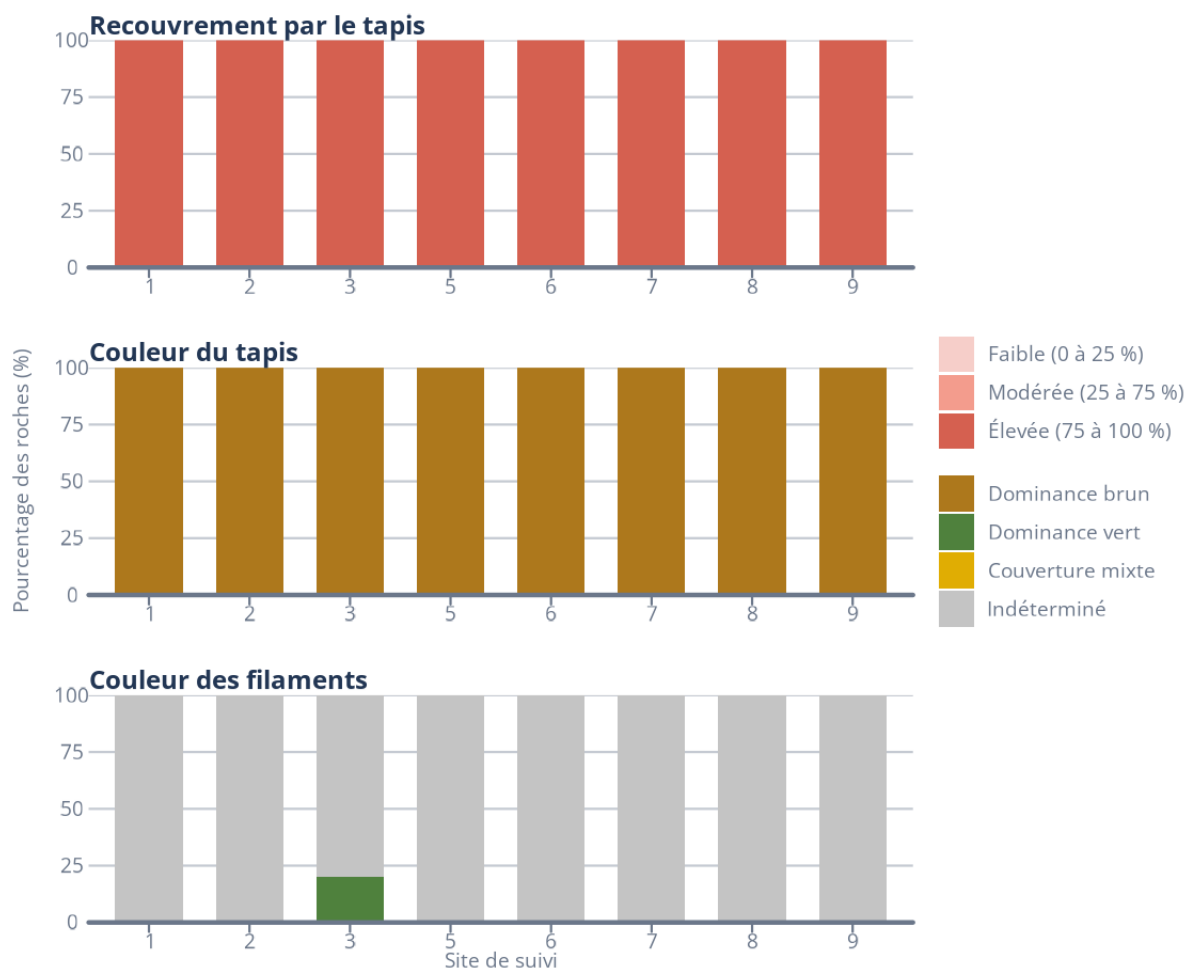
## Caractéristiques du périphyton

Sur toutes les roches inspectées autour du lac, on observe un recouvrement élevé par le tapis de périphyton.

Les tapis de périphyton observés sont tous de couleur brune.

Des filaments de périphyton sont présents sur 3 % des roches examinées autour du lac et ils sont tous de couleur verte.
