## Lac Marsan – Suivi du périphyton en 2024

| Numéro RSVL | 0657 |
| Municipalité(s) | Rivière-Rouge |
| Date(s) des observations | 12, 13, 14 et 16 août 2024 |

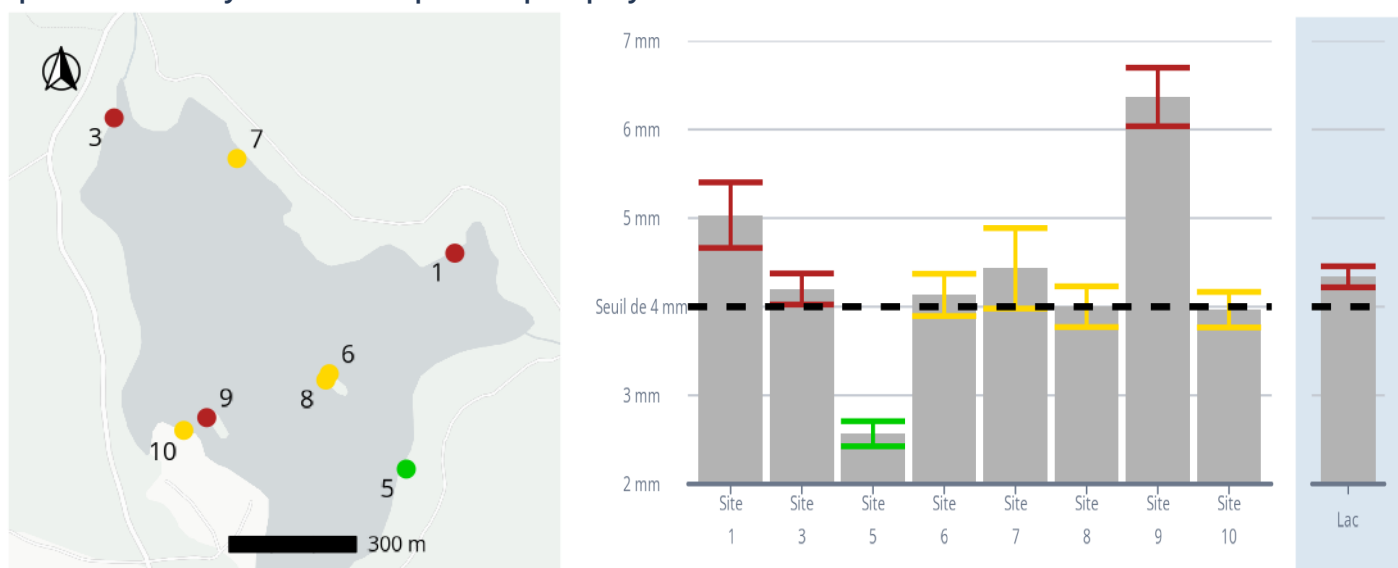
### Épaisseur moyenne du tapis de périphyton

- Peu probable
- Probable
- Très probable

Pour chaque site et pour l'ensemble du lac, les bandes grises représentent l'épaisseur moyenne du périphyton et les barres colorées illustrent la marge d'erreur autour de cette moyenne. À l'échelle du lac, l'épaisseur moyenne du tapis de périphyton est de 4,3 mm. Comme la marge d'erreur se situe entièrement au-dessus de la valeur seuil de 4 mm, cela suggère un enrichissement en nutriments dans le littoral. On observe toutefois une variabilité importante entre les sites.

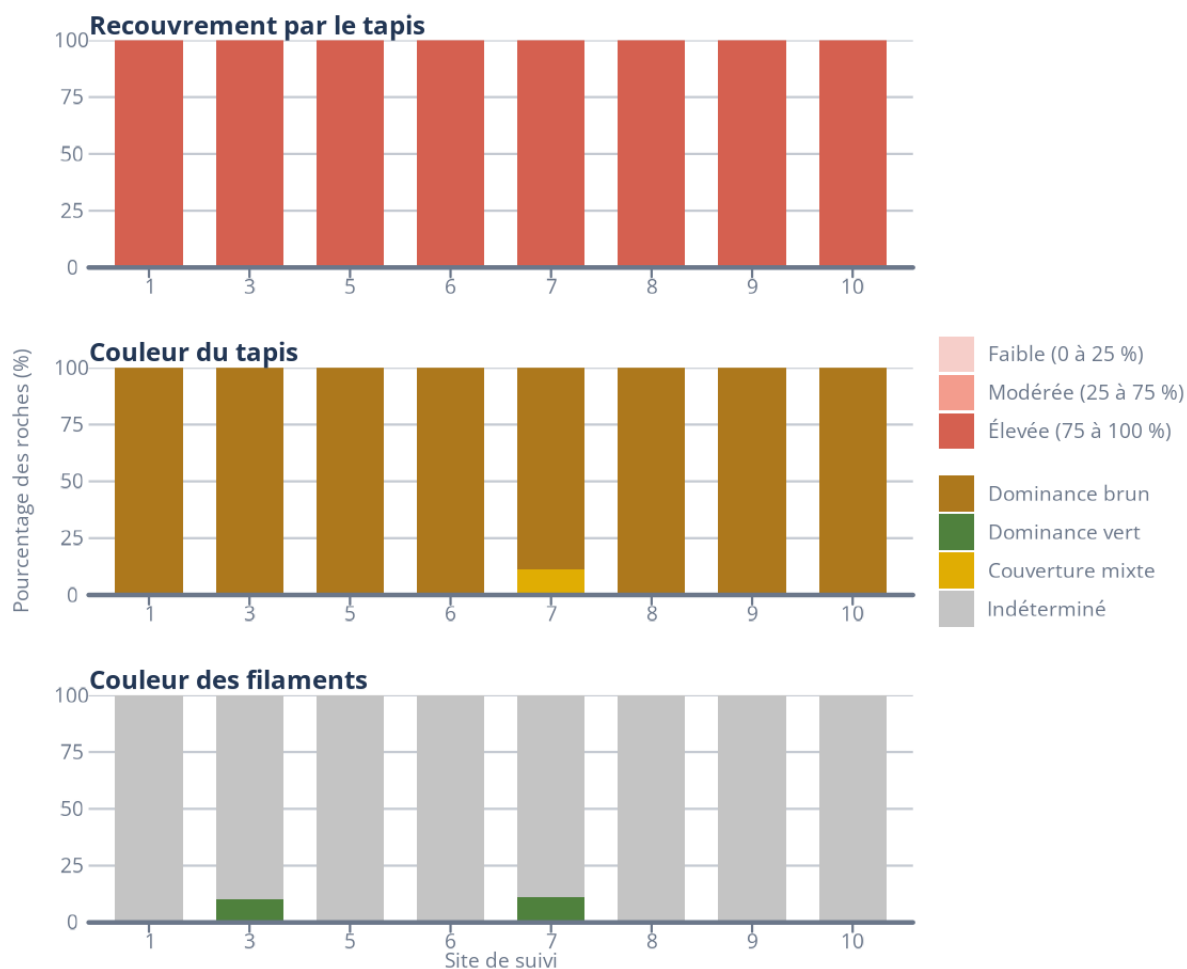
## Caractéristiques du périphyton

Sur toutes les roches inspectées autour du lac, on observe un recouvrement élevé par le tapis de périphyton.

Parmi les tapis de périphyton observés, 99 % sont bruns et 1 % présentent un mélange de brun et de vert.

Des filaments de périphyton sont présents sur 3 % des roches examinées autour du lac et ils sont tous de couleur verte.

Une augmentation du recouvrement, l'apparition de filaments ou une variation de couleur sont des signes à surveiller dans le temps pour détecter un changement dans le milieu.
