## Lac O'Neil – Suivi du périphyton en 2014

| Numéro RSVL | 0763 |
| Municipalité(s) | Notre-Dame-du-Laus |
| Date(s) des observations | 29 juillet 2014 |

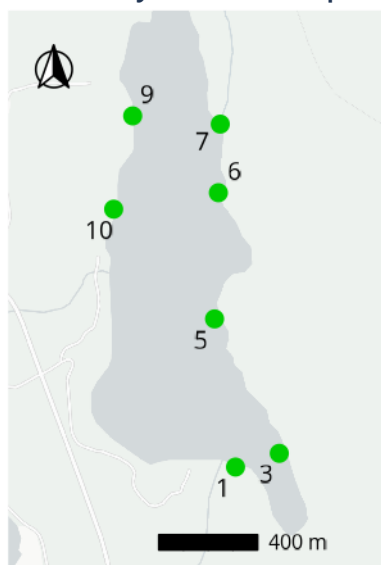
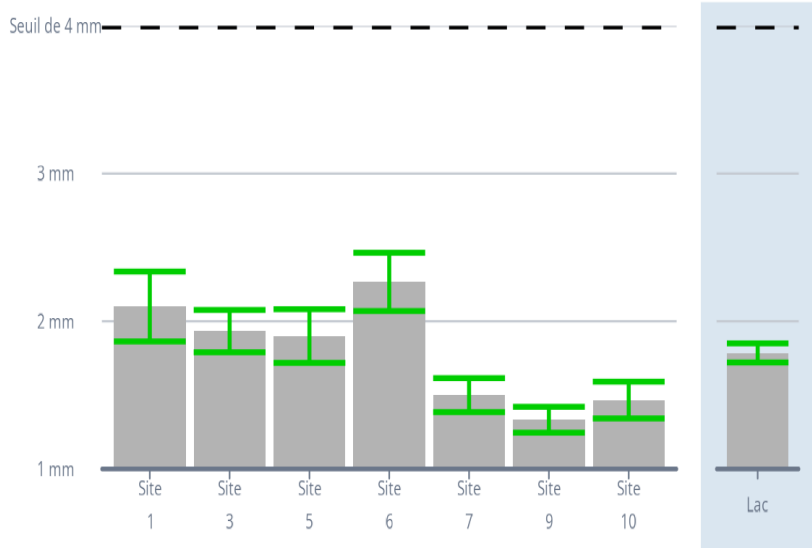
### Épaisseur moyenne du tapis de périphyton

Pour chaque site et pour l'ensemble du lac, les bandes grises représentent l'épaisseur moyenne du périphyton et les barres colorées illustrent la marge d'erreur autour de cette moyenne. À l'échelle du lac, l'épaisseur moyenne du tapis de périphyton est de 1,8 mm. Comme la marge d'erreur se situe entièrement sous la valeur seuil de 4 mm, cela suggère qu'il n'y a pas d'enrichissement en nutriments dans le littoral.

Les caractéristiques du périphyton peuvent varier d'un secteur à l'autre en fonction des apports locaux en nutriments, mais aussi en fonction de la présence d'herbivores aquatiques, de la lumière disponible ou de l'exposition au vent et aux courants.

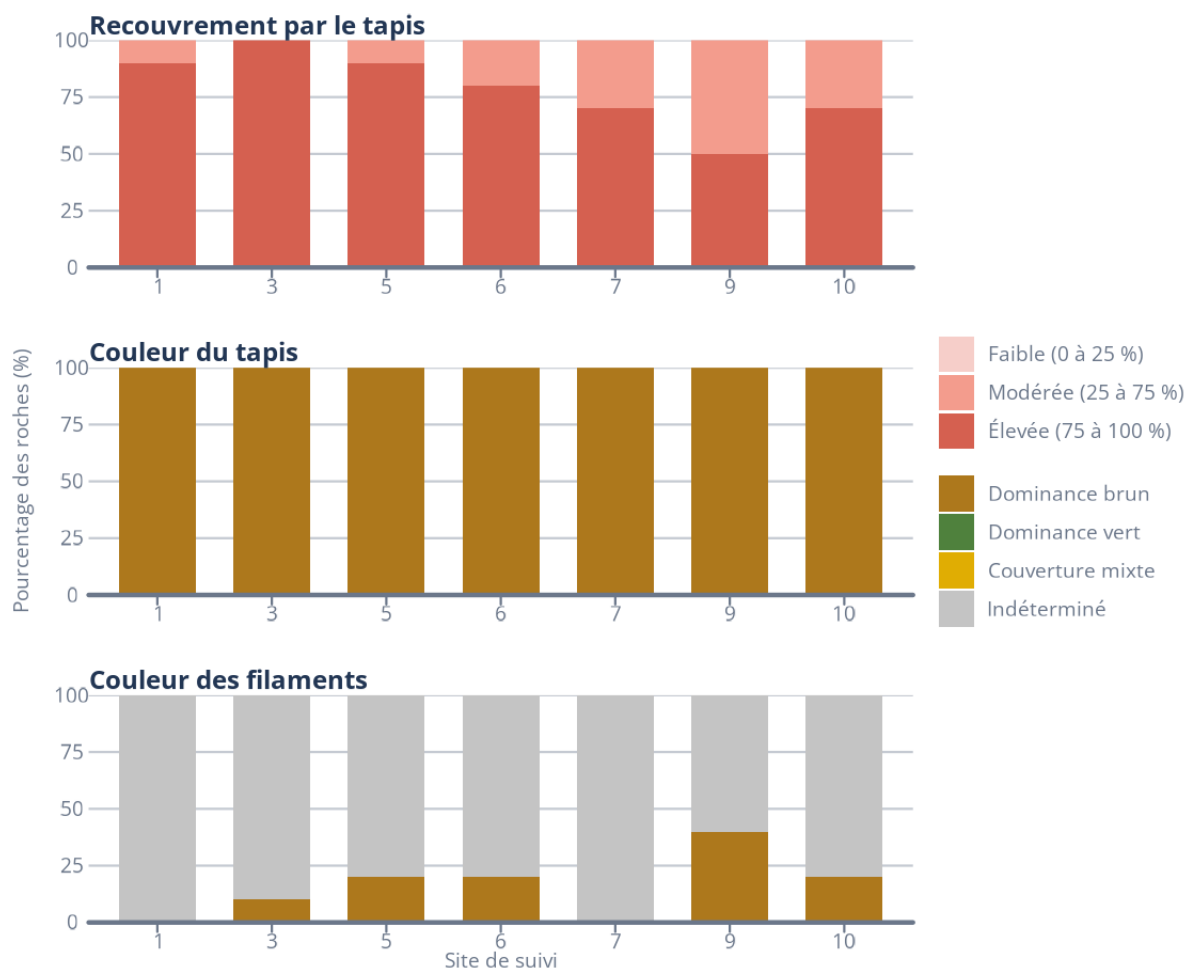
## Caractéristiques du périphyton

Sur la majorité des roches inspectées autour du lac, on observe un recouvrement élevé par le tapis de périphyton.

Les tapis de périphyton observés sont tous de couleur brune.

Des filaments de périphyton sont présents sur 16 % des roches examinées autour du lac et ils sont tous de couleur brune.

Une augmentation du recouvrement, l'apparition de filaments ou une variation de couleur sont des signes à surveiller dans le temps pour détecter un changement dans le milieu.
