## Lac O'Neil – Suivi du périphyton en 2015

| Numéro RSVL | 0763 |
| Municipalité(s) | Notre-Dame-du-Laus |
| Date(s) des observations | 13 août 2015 |

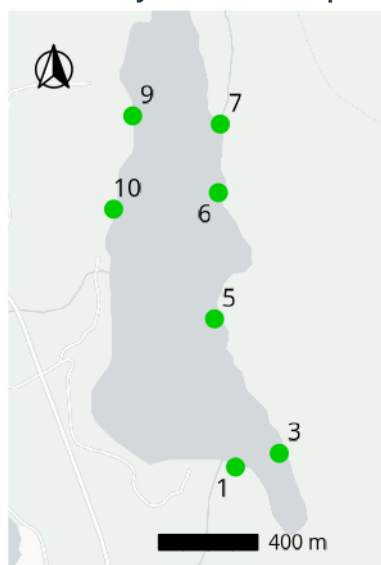
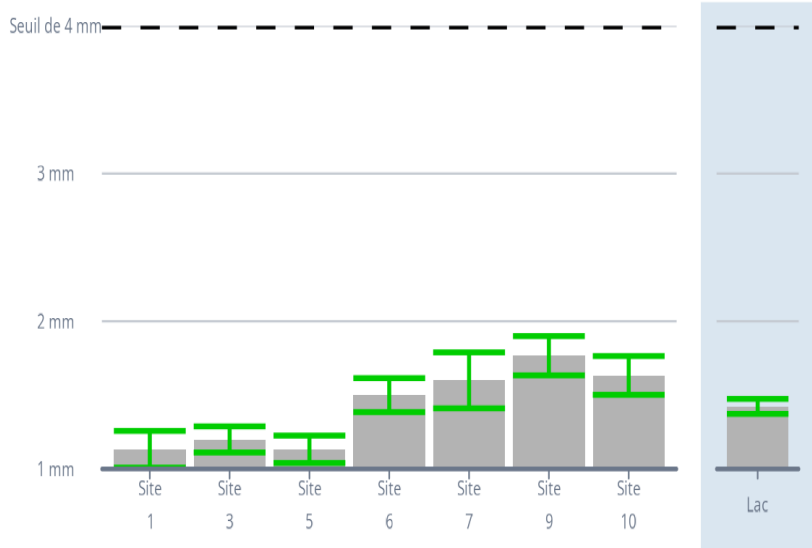
### Épaisseur moyenne du tapis de périphyton

Pour chaque site et pour l'ensemble du lac, les bandes grises représentent l'épaisseur moyenne du périphyton et les barres colorées illustrent la marge d'erreur autour de cette moyenne. À l'échelle du lac, l'épaisseur moyenne du tapis de périphyton est de 1,4 mm. Comme la marge d'erreur se situe entièrement sous la valeur seuil de 4 mm, cela suggère qu'il n'y a pas d'enrichissement en nutriments dans le littoral.

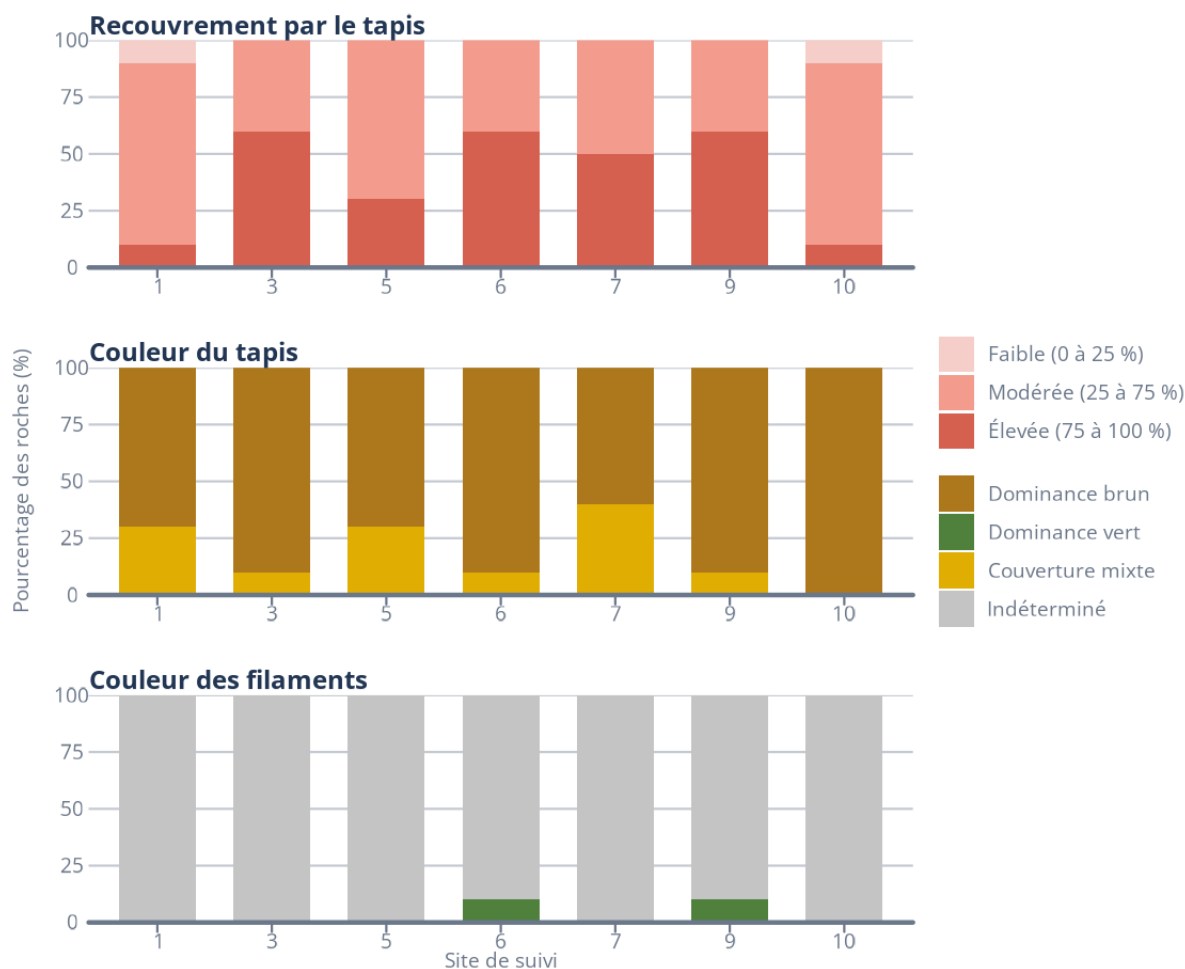
## Caractéristiques du périphyton

Sur la majorité des roches inspectées autour du lac, on observe un recouvrement modéré par le tapis de périphyton.

Parmi les tapis de périphyton observés, 81 % sont bruns et 19 % présentent un mélange de brun et de vert.

Des filaments de périphyton sont présents sur 3 % des roches examinées autour du lac et ils sont tous de couleur verte.
