## Lac Paquet – Suivi du périphyton en 2020

| Numéro RSVL | 0284 |
| Municipalité(s) | Rivière-Rouge |
| Date(s) des observations | 29 juillet 2020 et 4 août 2020 |

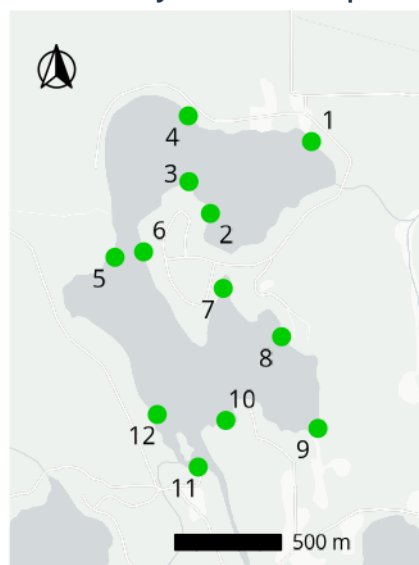
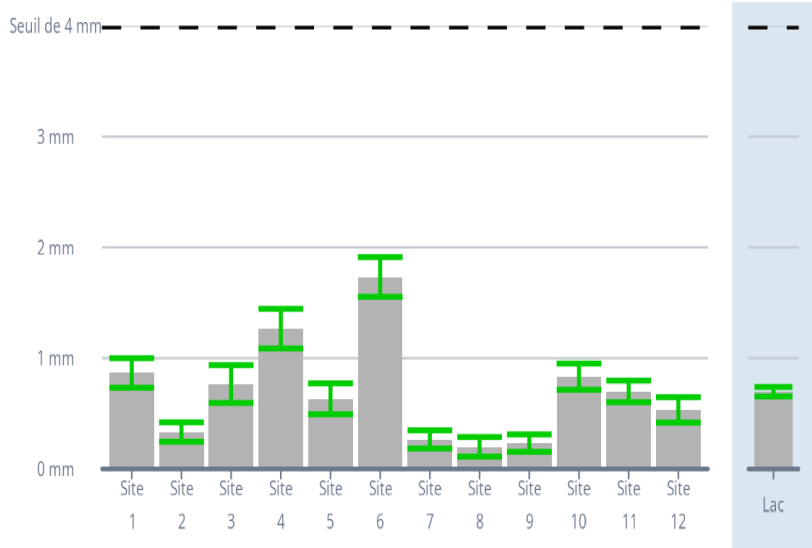
### Épaisseur moyenne du tapis de périphyton

Pour chaque site et pour l'ensemble du lac, les bandes grises représentent l'épaisseur moyenne du périphyton et les barres colorées illustrent la marge d'erreur autour de cette moyenne. À l'échelle du lac, l'épaisseur moyenne du tapis de périphyton est de 0,7 mm. Comme la marge d'erreur se situe entièrement sous la valeur seuil de 4 mm, cela suggère qu'il n'y a pas d'enrichissement en nutriments dans le littoral.

Les caractéristiques du périphyton peuvent varier d'un secteur à l'autre en fonction des apports locaux en nutriments, mais aussi en fonction de la présence d'herbivores aquatiques, de la lumière disponible ou de l'exposition au vent et aux courants.

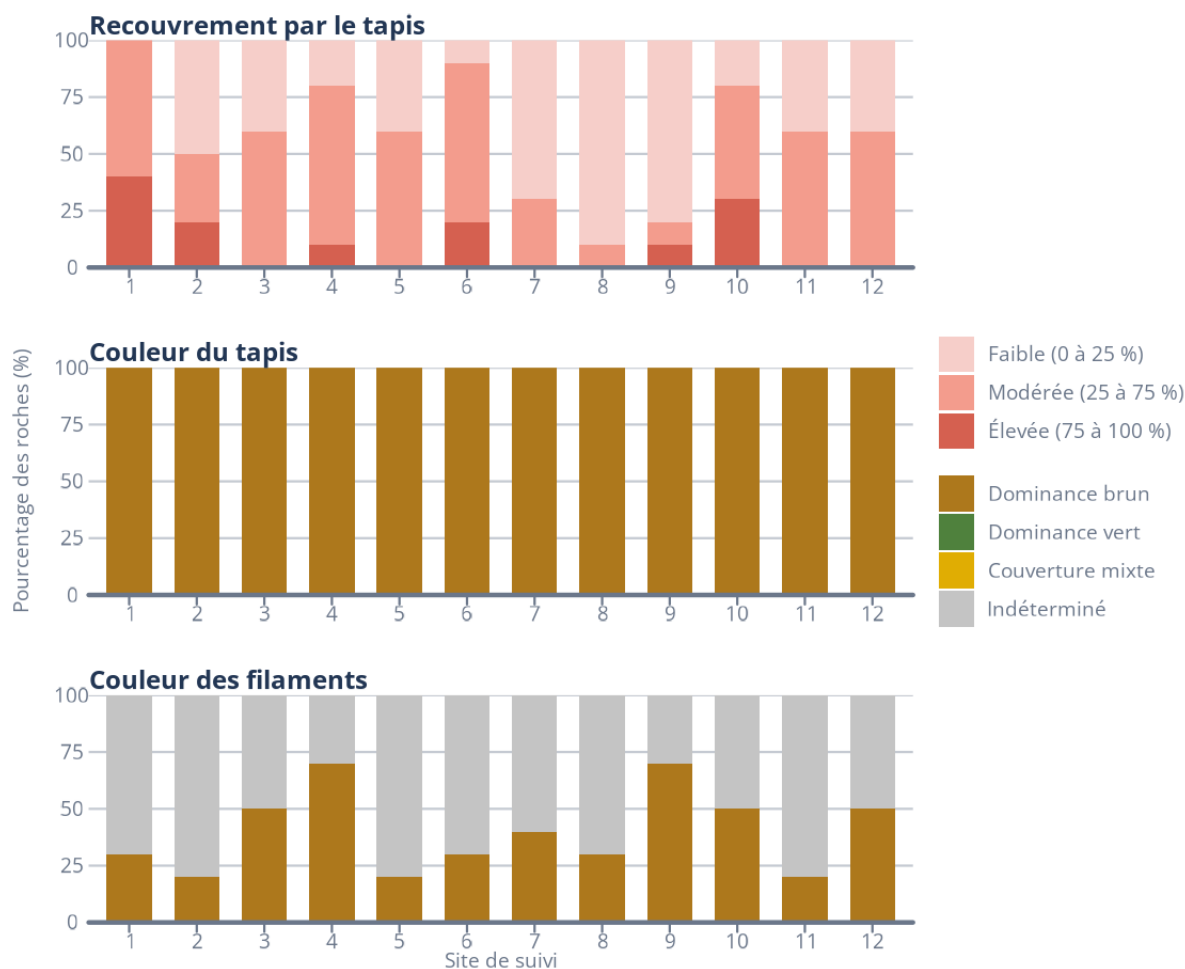
## Caractéristiques du périphyton

Les résultats sont exprimés en pourcentage de roches observées présentant chaque caractéristique.

À l'échelle du lac, 42 % des roches inspectées ont un recouvrement faible, 48 % ont un recouvrement moyen et 11 % ont un recouvrement élevé.

Les tapis de périphyton observés sont tous de couleur brune.

Des filaments de périphyton sont présents sur 40 % des roches examinées autour du lac et ils sont tous de couleur brune.

Une augmentation du recouvrement, l'apparition de filaments ou une variation de couleur sont des signes à surveiller dans le temps pour détecter un changement dans le milieu.
